平成25年 建設業死亡災害発生状況

岡山労働局

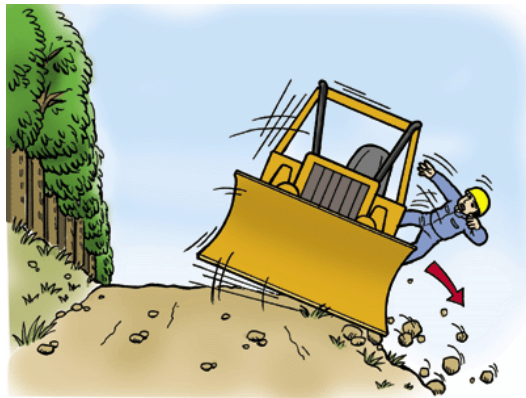
1. タイヤローラーで走行中、谷へ転落

発生年月	25.1	業種	土木工事 公共工事
年齢・性別	男 37歳	職種 経験年数	現場代理人 3年
事故の型	墜落、転落	起因物	締固め用機械
<p>〔災害発生状況〕 道路の整形・舗装工事において、被災者はタイヤローラーを運転して幅員約3.5メートルの道路を走行中(上り勾配)、路肩からタイヤローラーごと約3メートル下の谷藪に転落しているところを発見された。被災時は当該ローラーを反転できず後進運転中であつた。</p>			
<p>〔発生原因〕 仮置き場所から上り勾配の道路を後進運転したこと。(バックミラーを見るような無理な運転であつた) 路肩からの転落防止、誘導員の配置がなかつたこと。</p>		<p>〔イメージ〕</p>

<p>〔今後の対策〕 次回使用時のことを考慮し、仮置き場所等の計画を定めること。 路肩からの転落防止、誘導員の配置の配置等、あらかじめ計画すること。</p>

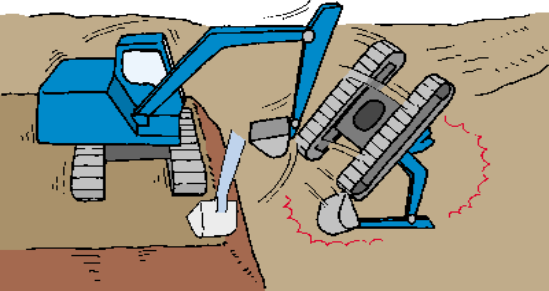
3. 法面掘削作業中ドラグショベルと共に転落

発生年月	25.4	業種	土木工事 民間工事
年齢・性別	男 63歳	職種 経験年数	土工 3年
事故の型	墜落、転落	起因物	掘削用機械
<p>〔災害発生状況〕 民家の擁壁を施工するため、斜面で上下2台のドラグショベルで法面掘削作業中、下部のドラグショベルが路肩から約1.6m下の地面に転落し、運転手がドラグショベルから投げ出され下敷きとなった。</p>			
<p>〔発生原因〕 ドラグショベルの転落のおそれがあるのに、誘導員を配置しなかったこと。 ドラグショベルに係る作業計画、転落防止措置等を講じていなかったこと。</p>		<p>〔イメージ〕</p>

<p>〔今後の対策〕 ドラグショベル作業時に路肩等で転落のおそれがある場合は、誘導員を配置すること。 ドラグショベルを使用して作業を行う時は、作業計画・災害防止対策を策定すること。</p>

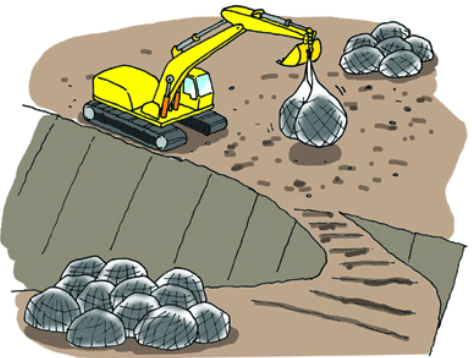
4. ショベルクレーンつり荷旋回中に転落

発生年月	25.4	業種	土木工事 公共工事
年齢・性別	男 47歳	職種 経験年数	主任技術者 29年
事故の型	墜落、転落	起因物	移動式クレーン
<p>〔災害発生状況〕 河川護岸改修工事現場で、川沿いに敷いていた敷鉄板(1枚約900kg)を撤去するため、被災者運転のクレーン機能付きドラグショベルで鉄板1枚を吊上げ、鉄板が川の上を通るように旋回していたところ、ドラグショベルごと川に転落し、被災者がドラグショベルの下敷きになった。</p>			
<p>〔発生原因〕 ショベルクレーンの定格荷重を超える鉄板を吊ったこと。 ショベルクレーンを「クレーンモード」に切り替えずに使用したこと。</p>		<p>〔イメージ〕</p>

<p>〔今後の対策〕 吊り上げようとする物の重量等を検討し、使用機械等を選定すること。 移動式クレーンで使用する時は、必ず「クレーンモード」に切り替えること。</p>

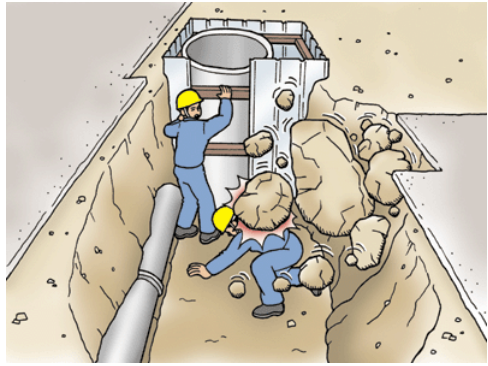
5. 地山を掘削し作業中土砂崩壊

発生年月	25.5	業種	土木工事 民間工事
年齢・性別	男 58歳	職種 経験年数	土木作業員 30年
事故の型	崩壊、倒壊	起因物	地山、岩石
<p>〔災害発生状況〕 民家の造成工事において、民家裏山部分を地面から高さ約4 m掘削(勾配約80度)後、掘削した地山と民家の間に水路を設けるため型枠を組み丁張作業中に、掘削した地山が崩壊した。崩壊した土砂が被災者の下半身まで埋まり、転倒した際にドラグショベルの排土板で頭部を強打した。</p>			
<p>〔発生原因〕 地山の崩壊等による危険のおそれがある箇所で、地山を安全な勾配としていなかったこと。 地山の種類に応じた掘削こう配でない状態で掘削したこと。(その他の地山:高さ2~5 m未満:75度以下) 降水で地山が崩壊しやすい状態であったこと。</p>		<p>〔イメージ〕</p>

<p>〔今後の対策〕 地山の崩壊等による危険のおそれがある箇所で作業を行う時は、地山を安全な勾配とすること。 地山の崩壊の原因となる雨水等を排除する措置を講ずること。</p>

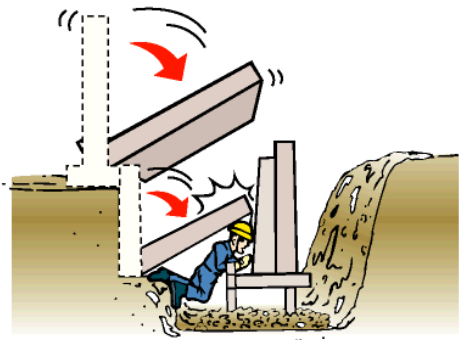
6. 基礎工事中タンクが倒壊

発生年月	25.5	業種	設備工事 民間工事
年齢・性別	男 54歳	職種 経験年数	電工 36年
事故の型	崩壊、倒壊	起因物	その他の装置設備
<p>[災害発生状況] 個人宅の外壁際に設置していた貯湯タンク(重量約540kg)の基礎土台が沈下してタンクに傾きが生じたため、傾き補修のためワイヤーにて引張り、沈下した側の土台下にかさ上げブロックを入れようと、2人で土台の下周りの土をスコップで掘り、土台が完全に浮いた状態になった時、突然タンクが倒れ、被災者がタンクと擁壁との間にはさまれた。</p>			
<p>[発生原因] 作業手順等を検討していないこと。 タンクに壁つなぎ・控え等の倒壊防止措置を講じていなかったこと。また、不安定なタンクの下に立ち入って作業を行ったこと。</p>		<p>[イメージ]</p>

<p>[今後の対策] 事前に作業手順等を検討し、作業を行うこと。 不安定なタンクの下に立ち入って作業を行う時は、倒壊防止措置を講じてから行うこと。</p>

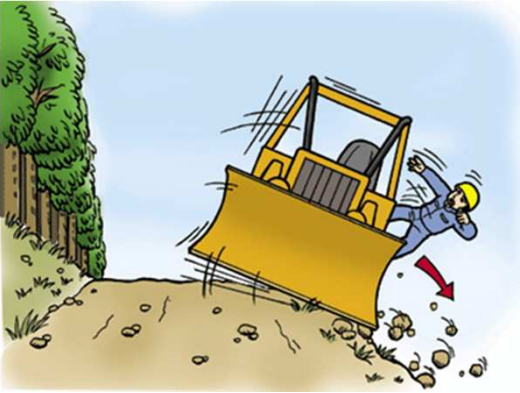
8. ブルドーザーで造成中法面より落下

発生年月	25.10	業種	道路建設工事 公共工事
年齢・性別	男 64歳	職種 経験年数	土工 30年
事故の型	墜落、転落	起因物	整地用機械
<p>[災害発生状況] 道路建設工事現場でブルドーザーを運転中、ブルドーザーとともに路肩から約3.5m下の地面に転落し、運転手がブルドーザーの下敷きとなった。(一人作業)</p>			
<p>[発生原因] 転落するおそれのある路肩付近の作業で、転落防止措置が講じられていなかったこと。 シートベルトの着用が徹底されていなかったこと。(H25.7改正努力義務)</p>		<p>[イメージ]</p>

<p>[今後の対策] 転落するおそれのある路肩付近の作業を行う時は、路肩の崩壊防止、誘導員を配置する等、転落防止措置を講じること。 シートベルトの着用を徹底すること。</p>

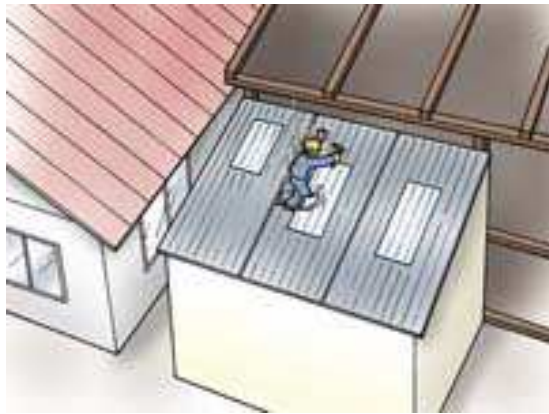
9. 建物解体作業中スレート屋根を踏抜き落下

発生年月	25.10	業種	その他の建築工事 民間工事
年齢・性別	男 58歳	職種 経験年数	作業者 11年
事故の型	墜落、転落	起因物	屋根
<p>[災害発生状況] 倉庫解体撤去工事現場において、被災者は飛散防止用のための養生シートを建物外周の単管足場に取り付ける作業を行い、同僚は下部での作業を行っていた。被災者はシートを取り付け終了後、スレート屋根上で使用しなかったシートを片付けていたところ、明かり採り用のアクリル製の波板を踏み抜き約4.3m下のコンクリート土間に墜落した。</p>			
<p>[発生原因] スレート上で作業を行う際、踏み抜き防止措置を講じていなかったこと。</p>		<p>[イメージ]</p>

<p>[今後の対策] 当該作業に係る作業計画を立てること。 スレート等の踏み抜きにより、労働者に危険を及ぼすおそれのあるときは、幅30cm以上の歩み板を設け、防網(安全ネット)等を設けること。</p>

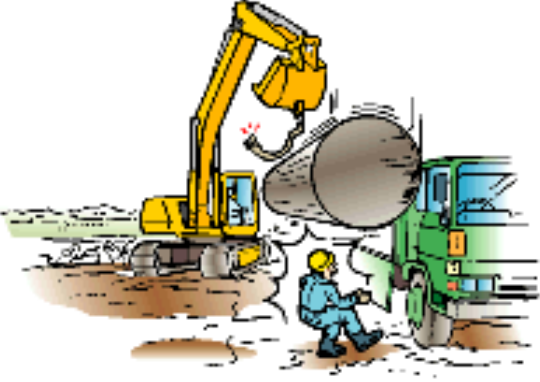
10. ドラグショベルのつり荷が落下し激突

発生年月	25.10	業種	その他の建築工事 民間工事
年齢・性別	男 82歳	職種 経験年数	土工 60年
事故の型	飛来・落下	起因物	玉掛用具
<p>〔災害発生状況〕 ドラグショベルでつり上げた雨水枘(重量約220kg、高さ70cm、幅・奥行80cm)を、縦型クランプ2箇所でつり上げていたが片方が外れ、つり荷が傾き、続けてもう片方のクランプも外れて落下した。雨水枘はそのまま地面(勾配11°～16°)を転がり、法面の下(高さ3m)でモルタルの均し作業をしていた被災者が下敷きとなった。 なお、ドラグショベルはクレーン仕様ではなかった。</p>			
<p>〔発生原因〕 ドラグショベルを使用して用途外使用を行ったこと。 玉掛け方法が適正でなかったこと。 当該作業が上下作業となっていたこと。</p>		<p>〔イメージ〕</p>

<p>〔今後の対策〕 建設機械の使用、災害防止計画を含んだ作業計画を立てること。 荷のつり上げ作業には、移動式クレーン・ドラグショベル(移動式クレーン仕様)を使用すること。 つり荷に接近した場所に作業者を立ち入らせないこと。また、上下作業は行わないこと。</p>
