令和4年度版

労働災害の現況と死亡災害事例

災害事例 1 洗浄槽に墜落

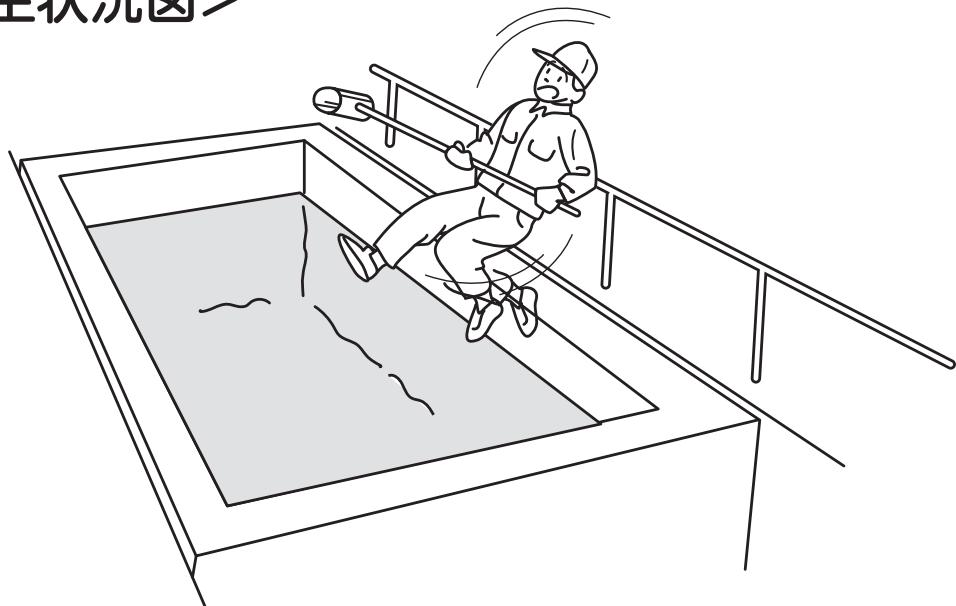
<災害発生状況図>

洗浄工場内の自動酸洗設備において、安全柵の内側に入り、柄杓を用いて薬剤投入及び溶解等の補助作業を一人で行っていたところ、溶液（約75°C）の入った洗浄槽に転落し、熱傷により死亡したもの。

- ① 当該作業において、墜落防止用器具を使用せず、安全柵の内側で作業を行っていたこと。
- ② 当該作業について、具体的な作業標準を作成していなかったこと。
- ③ 当該作業について、リスクアセスメントを実施していなかったこと。

- ① 当該作業において、同槽への転落による危険を防止するための措置を講じること。
- ② 当該作業について、具体的な作業標準を作成し、関係労働者に周知すること。
- ③ 当該作業について、リスクアセスメントを実施すること。

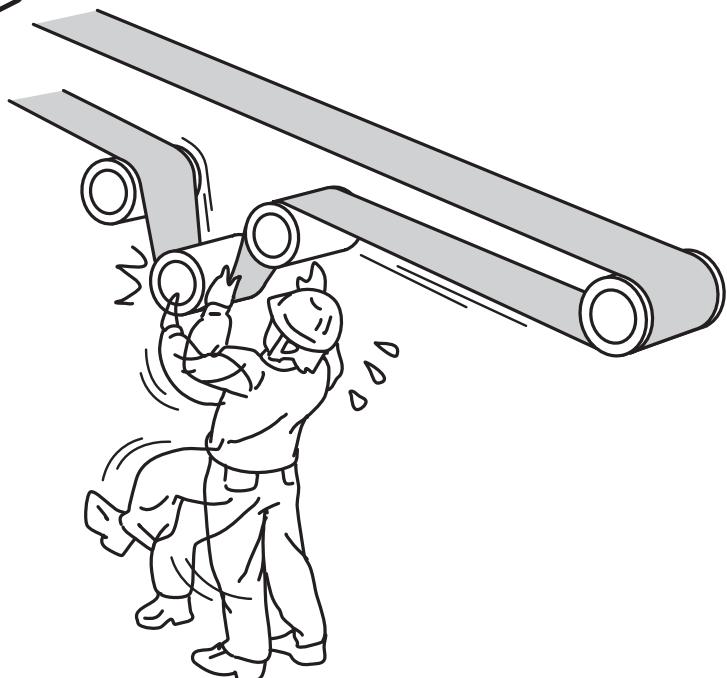
<災害発生状況図>

原料をホッパーに投入するためのベルトコンベヤーにおいて、ベルトが片側に偏ったため、ベルトコンベヤーの運転スイッチを入れ稼働させた後、1人でベルトコンベヤーの真下にある囲いの中に入り点検調整作業を行っていたところ、ベルトコンベヤーのローラーにはさまれたもの。

- ① ベルトコンベヤーの運転を停止せずにその内部に立ち入り、点検調整作業を行ったこと。
- ② ベルトコンベヤーのロールにカバー及び非常停止装置を設置していなかったこと。
- ③ ベルトコンベヤーを稼働した状態で囲いの中に立ち入ることが可能であったこと。

- ① はまれる可能性のある機械の稼働部にかかる点検調整作業を行う際は、確実に機械の運転を停止させること。
- ② ロール等、体の一部等をはまれる可能性のある箇所には、カバーや覆い等を設置するとともに、万が一巻き込まれたとしても直ぐに運転を停止できるよう非常停止装置を設置すること。
- ③ 点検調整作業を行う箇所に立ち入る際は、確実に機械の運転を停止し、その状態を保持するよう入口扉に標示をし、インターロック等の装置を設置すること。

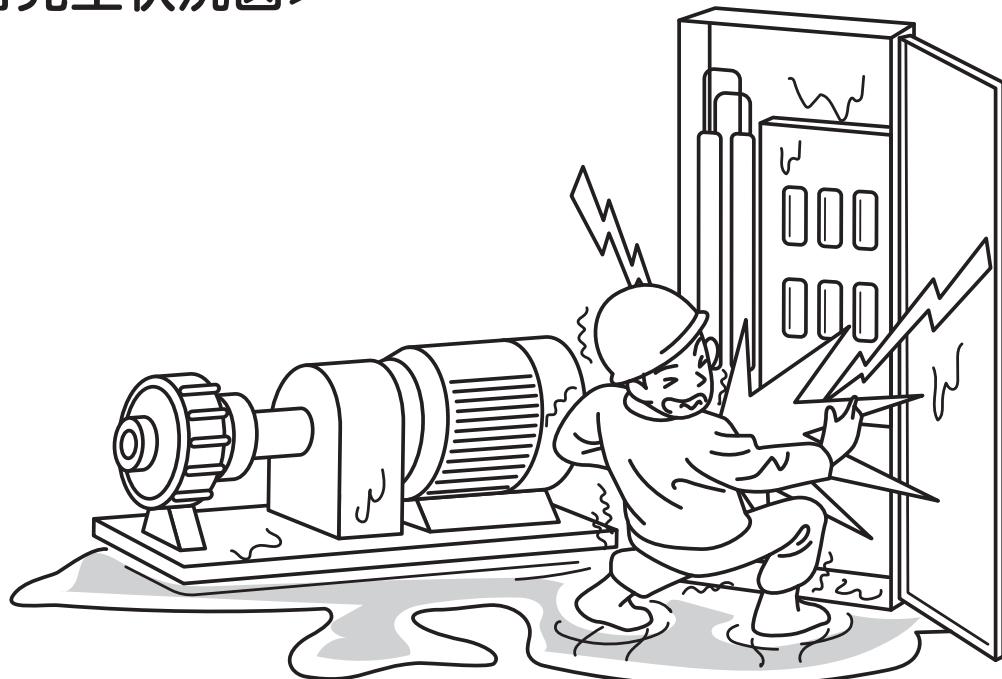
<災害発生状況図>

ビルの断水に伴う緊急工事により、地下給水ピット内で破損していた給水管の取換工事後、給水ポンプを稼働させたところ、管の接着不良により管が抜け、水が噴き出した。水がかかったポンプ制御盤の修理作業中に感電したもの。

- ① 作業中の労働者が充電電路等に接触、感電するおそれがあったのに、その充電電路に絶縁用防具を設けていなかったこと。
- ② 噴き出した水により、湿潤な作業環境で電気工事を行わせたこと。
- ③ 有資格者に工事を行わせなかったこと及び電気工事に係る安全衛生教育の実施状況を管理していなかったこと。
- ④ 停電工事を行わせる際に、作業従事労働者に対し、取り扱う電路やこれに近接する電路系統について周知していなかったこと。
- ⑤ 作業従事労働者に対し、絶縁シート等の感電災害防止に係る保護具を使用させていなかったこと。

- ① 作業中の労働者が感電するおそれがある充電部分については、絶縁用防護具等の設置を徹底すること。
- ② 感電災害が発生しやすい湿潤な作業環境で、電気工事を行わせないこと。
- ③ 電気工事に従事させる労働者は、一定の知識と資格を有する労働者に限定し、定期的に各労働者に応じた安全衛生教育を実施すること。
- ④ 停電作業を行わせる際は、取り扱う電路や近接する電路系統に係る情報を入手し、これらの情報を周知するとともに、適切な作業計画を作成し、保護具を着用させ作業を行わせること。

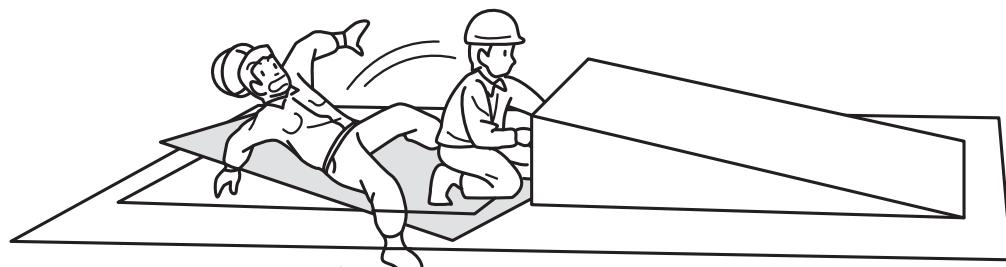
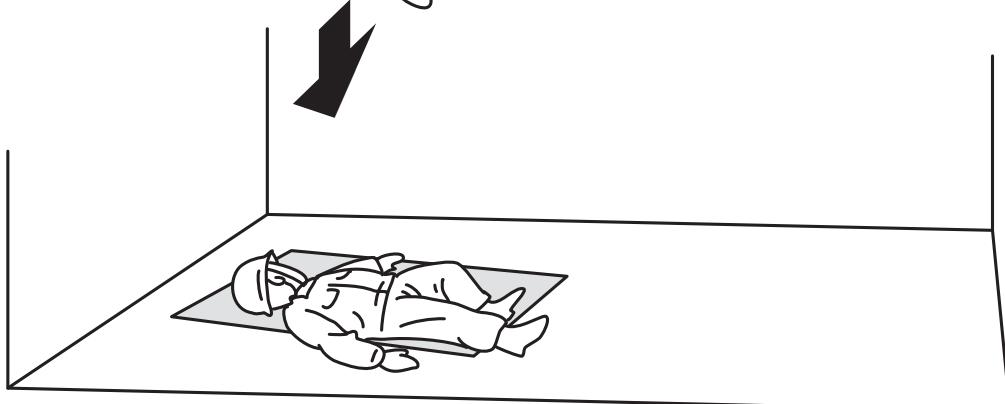
<災害発生状況図>

建物1階において、スロープフレーム設置中に、横1.9メートル×奥行き、0.55メートルのスラブ開口部から、養生蓋板とともに4.2メートル下の地下1階に墜落したもの。

- ① 作業床の開口部を養生していた蓋の上で作業を行っていたこと。
- ② 作業床の開口部を養生していた蓋が外れ、蓋と共に墜落したこと。
- ③ 開口部付近における作業について、リスクアセスメント手法を用いた作業手順を作成していないこと。

- ① 開口部養生蓋の上は作業禁止とし、既設の床上からの作業とすること。
- ② 開口部養生蓋は、堅固なものとすること。
- ③ 開口部養生蓋には、立入禁止標示及びズレ止めを設け、確実に固定すること。
- ④ リスクアセスメント手法を用いた作業手順を作成し、施工すること。

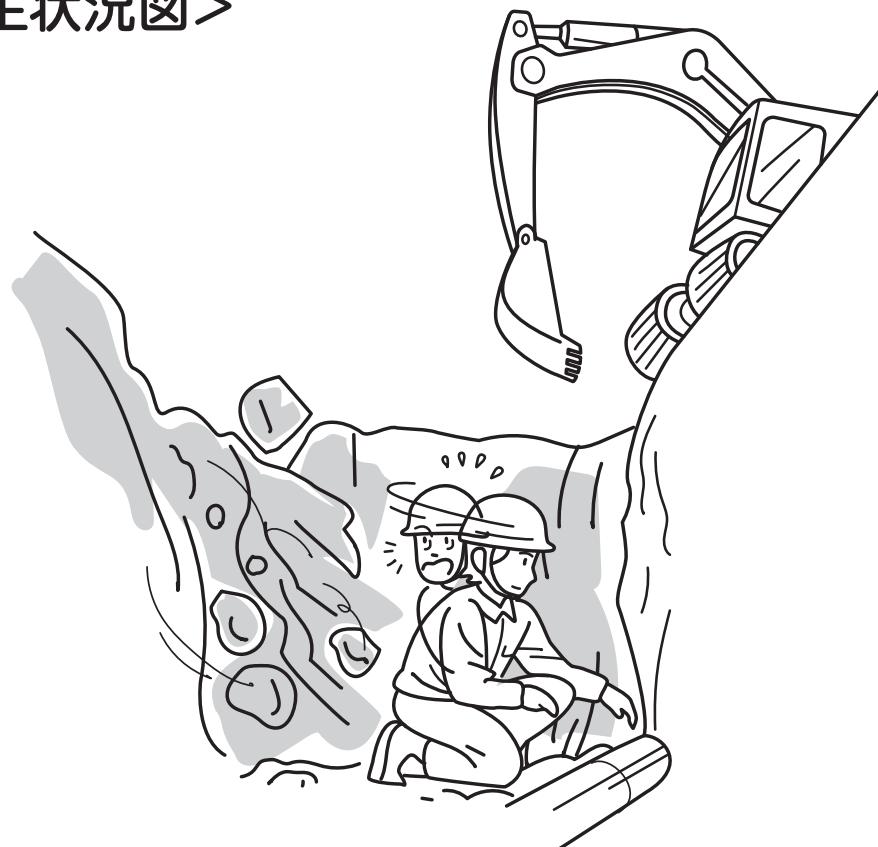
<災害発生状況図>

ビル新築工事の配管設置作業において、ドラグショベルで掘削（幅0.7m 奥行き5.1m 深さ約1.9m）後、溝内に下り、配管接続作業を行っていたところ、掘削面の地山（高さ約1.9m×長さ5.1m×最大幅1.4m）が崩壊し、土砂の下敷きとなったもの。

- ① 適切な土砂崩壊防止措置を設けていない掘削溝内で作業を行わせたこと。
- ② 作業箇所について土質調査を行わず、また、地山の掘削に係る工事計画書などを作成していなかったこと。
- ③ 作業指揮者の経験が浅く、土砂崩壊に関する知識、経験が不足していたこと。

- ① 地山崩壊等の危険を防止する土止め支保工等を設けること。
- ② 地山の掘削作業を行う作業箇所等については、事前調査の実施により得た結果をもとに作業計画書を作成し、当該計画に基づき作業を行わせること。
- ③ 地山の掘削の作業においては、作業者に対し必要な安全衛生教育を行うとともに定期的に安全に対する意識・知識の向上を図るために教育を行わせること。

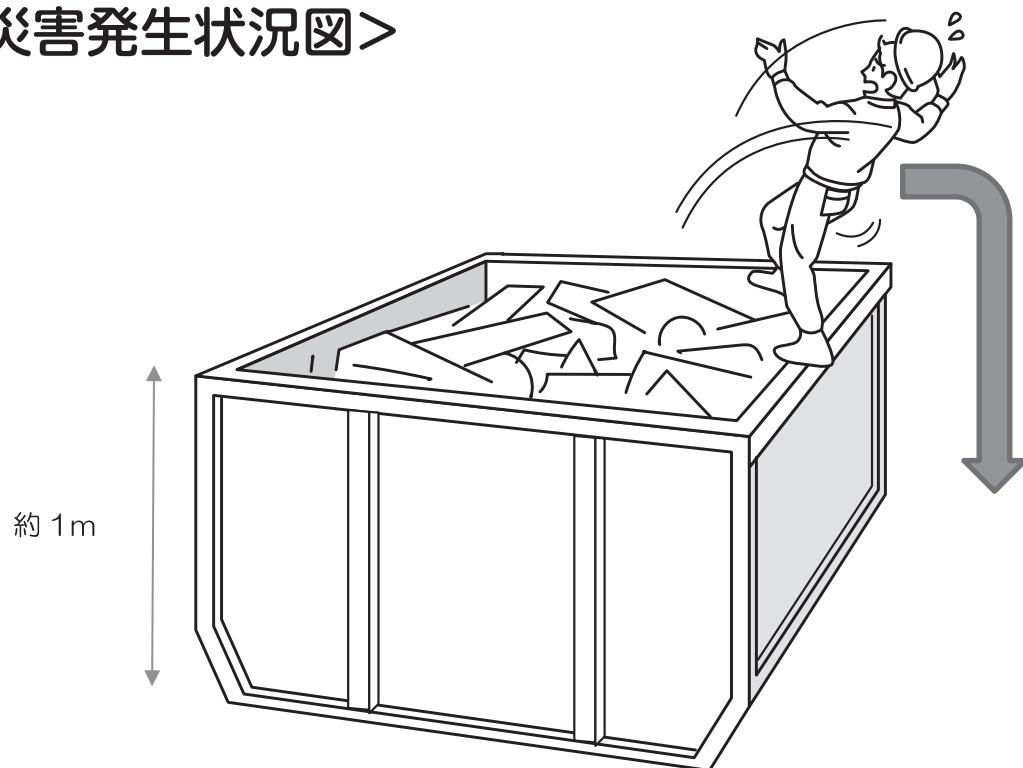
<災害発生状況図>

事業場内において、建設現場等で使用するバッカン（脱着式コンテナ）内の石膏ボード以外のごみを分別する為、バッカンの縁に乗って作業をしていたところバランスを崩し高さ約1mから地面に墜落したもの。

- ① バッカン内のゴミが満載状態で、ゴミの分別作業をする際にバッカンから墜落を防止する措置が取られていなかったこと。
- ② バッカンの縁に乗ってゴミの分別作業を行っていたこと。
- ③ バッカン内のゴミが満載状態時、ゴミの分別作業をする際の作業手順書等が定められていなかったこと。

- ① バッカン内のゴミの分別を行う際、専用の作業台を設け、バッカンの縁に乘らずに作業すること。
- ② バッカン内のゴミの分別を行う際の作業手順を定め、周知・教育を行うこと。
- ③ 適切な保護帽を着用させること。
- ④ 上記、作業手順書を定めた上で、管理者は、労働者が作業手順通りに作業を行っているか確認すること。

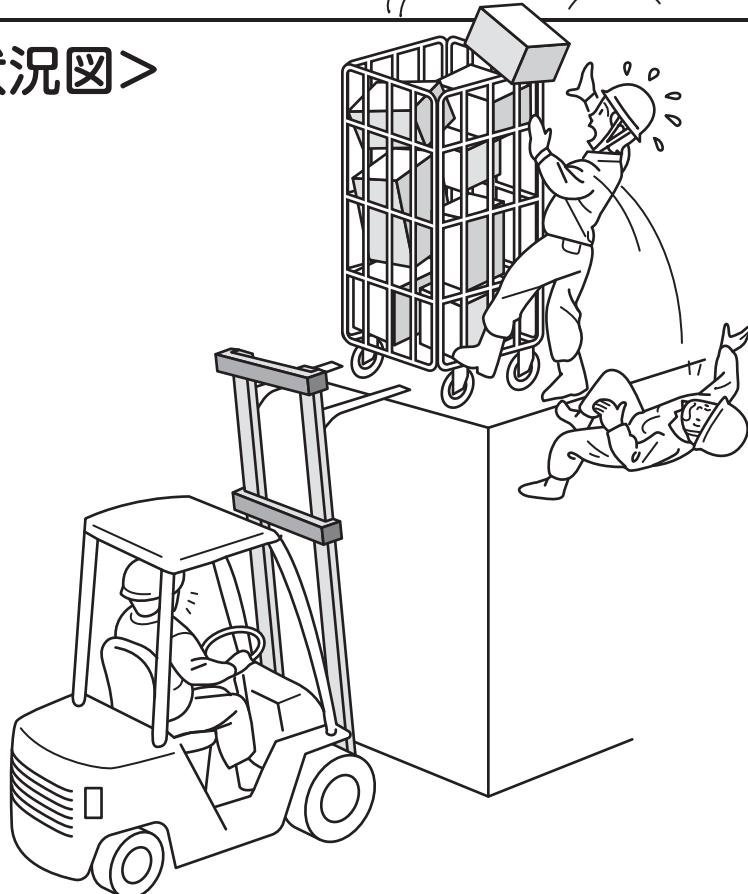
<災害発生状況図>

フォークリフトで倉庫2階に上げたロールボックスパレット（以下「かご車」とする）の受け取り作業を行っていた際、かご車に積まれた荷が落ちそうになったので手を出して荷を支えようとしたところ、2階の作業床の端部から足を踏み外して、地面に転落したもの。

- ① 倉庫2階の作業床の端部に手すり・中さん等の墜落防止措置を講じていなかったこと。
- ② フォークリフト運転者が無資格者であったこと。
- ③ フォークリフトの作業計画、荷役作業の作業手順を定めていなかったこと。
- ④ かご車への荷の積み方が不適切であったこと。
- ⑤ 安全教育が不十分であったこと。

- ① 作業床の端部に手すり・中さん等の墜落防止措置を講じること。
- ② フォークリフトの運転の業務はフォークリフト運転技能講習修了者等有資格者が行うこと。
- ③ フォークリフトの作業計画、荷役作業の作業手順を定め、それに従って作業を行うこと。
- ④ かご車は適正な使用方法により使用すること
- ⑤ かご車の使用方法をはじめ、必要な安全教育を行うこと。

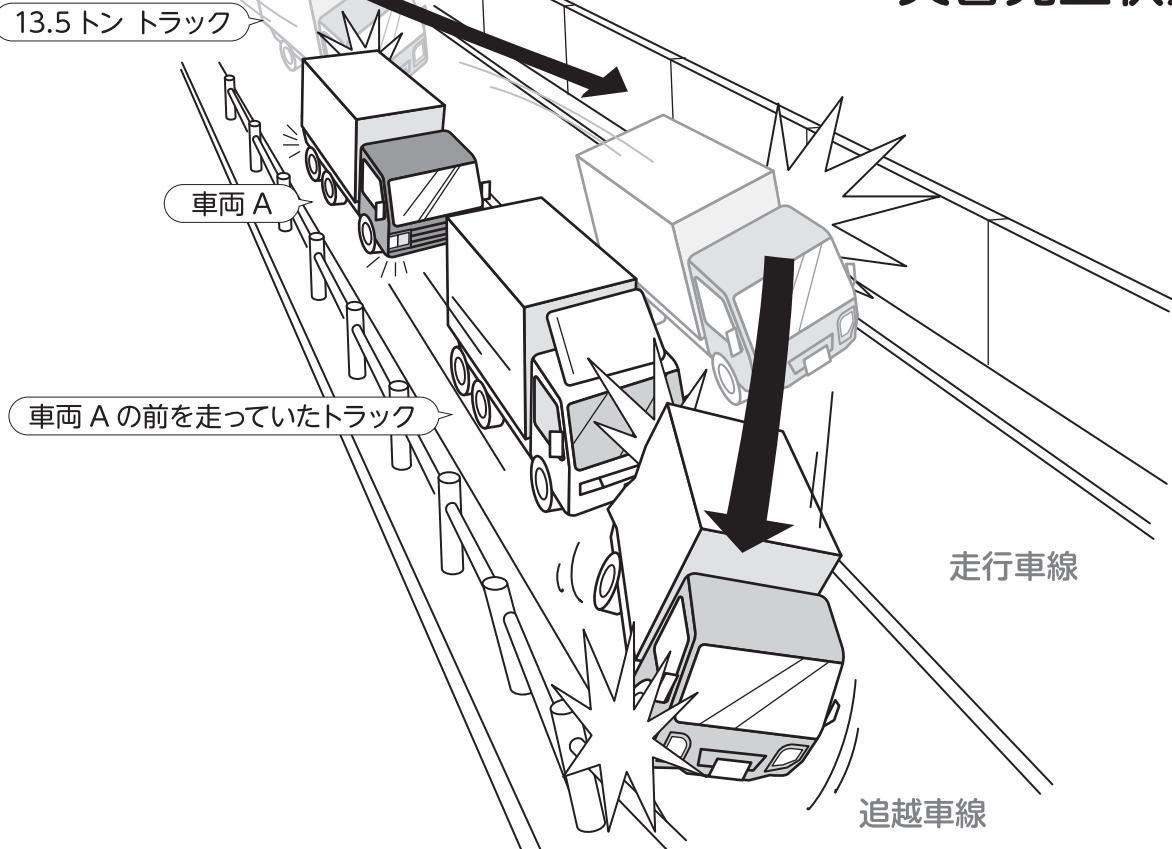
<災害発生状況図>

積載荷重13.5トンのトラックで、片側2車線の高速道路の追越車線を走行中、渋滞を後続車に知らせるためにハザード・ランプを点滅させた前方のトラック（以下「車両A」とする）を避けようと走行車線側に車線変更した際、車両Aの左後部に接触し、その後、進行方向左側の側壁に接触した後、同右側の中央分離帯に衝突して停車、その際、車両Aの前方を走行していたトラックに衝突されたもの。（1時間あたりの降水量0～0.5ミリ、工事渋滞していた。）

- ① 工事渋滞している区間で、渋滞状況に対応できないほどに、速度を出し過ぎていたこと。
- ② ハザード・ランプを点滅させた前方の車両Aに気付くのが遅れたこと。

- ① 事前の走行計画の策定にあたっては渋滞情報等の収集に配意すること。
交通安全情報マップの作製など、交通労働災害防止に関する教育を充実させること。
- ② 前方をよく見て常に前方に潜む危険を予測しながら運転するよう心掛けること。
十分な車間距離を取り、スピードを出しすぎず、脇見運転、漫然運転をしないこと。
- ③ 「交通労働災害防止のためのガイドライン」に基づいて、交通労働災害防止のための管理体制を確立し、適正な労働時間管理・走行管理を行う等、ガイドラインに沿って交通労働災害防止に取り組むこと。
