令和7年度版

労働災害の現況と死亡災害事例

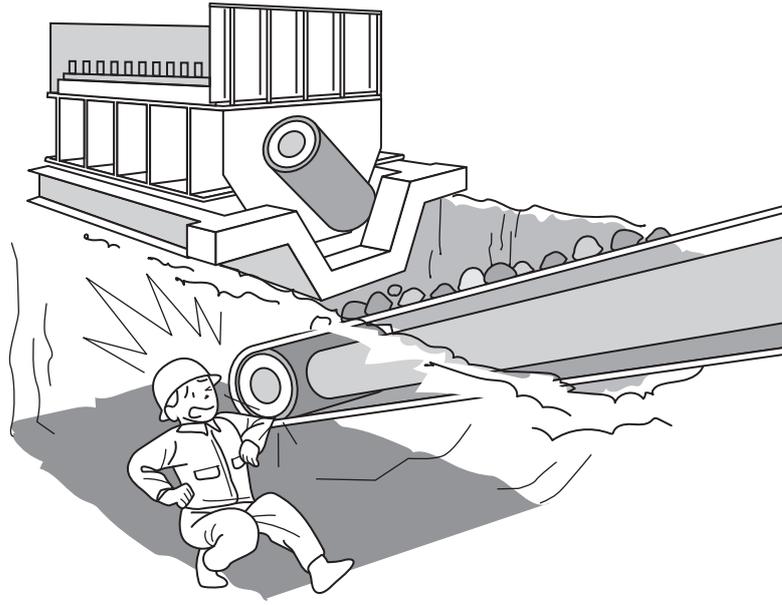
〈災害発生状況図〉

被災者は、鋳物の砂型の解体作業（鋳造された鋳物を砂型から取り出し、砂型の砂を再生するため砂を細かく破碎する機械（シェイクアウトマシン）に砂型を投入する作業）に従事していたが、破碎された砂を運搬するためのベルトコンベアのプーリー部に左腕を挟まれた状態で同僚に発見された。

ベルトコンベアはシェイクアウトマシンの下部に配置され、機械から落ちてきた砂を自動的に別の場所へ運搬するものであったが、コンベアからこぼれ落ちた砂はその下部に設けられたピット内に溜まっていくため、定期的にスコップですくい上げる作業を行っていたもの。ピット内には照明設備がなく照度は0LXであった。

- ① ベルトコンベアのプーリー部に覆い等が設けられていないにもかかわらず、ベルトコンベアを運転したまま積み込み等の作業を行ったこと。
- ② 非常の場合に直ちにベルトコンベアの運転を停止する装置が、被災者の作業場所付近に設けられていなかったこと。
- ③ 作業場所に十分な照度が確保されていなかったこと。

- ① ベルトコンベアのプーリー部に覆い等を設けること。
- ② 非常の場合に直ちにベルトコンベアの運転を停止出来る装置を、作業場所付近に設けること。
- ③ 作業を安全に行うために必要な照度を確保すること。
- ④ 機械のはさまれ・巻き込まれ災害に関するリスクアセスメントを実施し、リスクの低減措置等の検討を行うこと。
- ⑤ 安全な作業手順書を作成し関係労働者に周知すること。

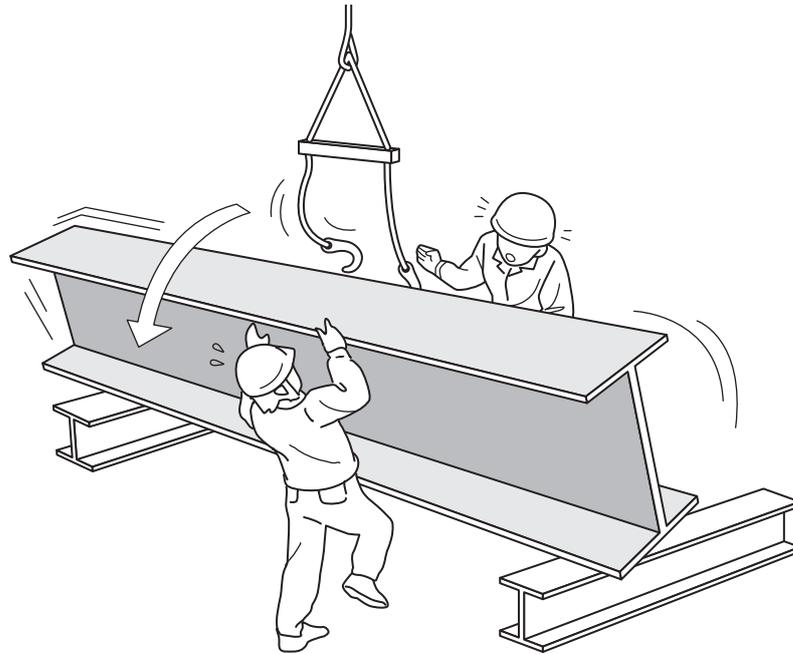
〈災害発生状況図〉

つりクランプを用いて玉掛けしたH鋼（幅35cm、長さ718cm、高さ110cm、重量約2.3t）を橋形クレーン（つり上げ荷重5.07t）を用い、所定の位置に移動させた後クランプを外し巻き上げボタンを押したが、相番者がクランプを外しきれておらずH鋼に引っ掛かったため、H鋼が倒れ胸部等を挟まれた。

- ① 玉外し作業後、玉掛け用具（クランプ等）が釣り荷側に振れて釣り荷に引っかかったこと。
- ② クレーン作業について、荷の落下や倒壊等により労働者に危険が及ぶおそれのある箇所の立ち入り禁止措置が出来ていなかったこと。
- ③ クレーン作業について、クレーンの運転合図を定めていなかったこと。
- ④ 共同での玉外し作業について、相番者の作業状況を確認することなくクレーンのフックを巻き上げたこと。
- ⑤ H鋼の転倒防止措置が講じられていなかったこと。

- ① 玉掛け用具をつり荷から遠ざける等の措置を行うこと。
- ② クレーン作業について、釣り荷の落下及び倒壊等により労働者に危険が及ぶおそれのある箇所に労働者を立ち入らせないこと。
- ③ クレーン作業について、クレーンの運転合図を定めるとともに、合図を行う者を指名して、その者に合図を行わせること。
- ④ 複数名で玉掛け作業を行うときは、相番者の作業状況を十分確認した後にクレーン操作を行うこと。
- ⑤ H鋼の転倒防止措置を講じた上で、玉外し作業を行うこと。

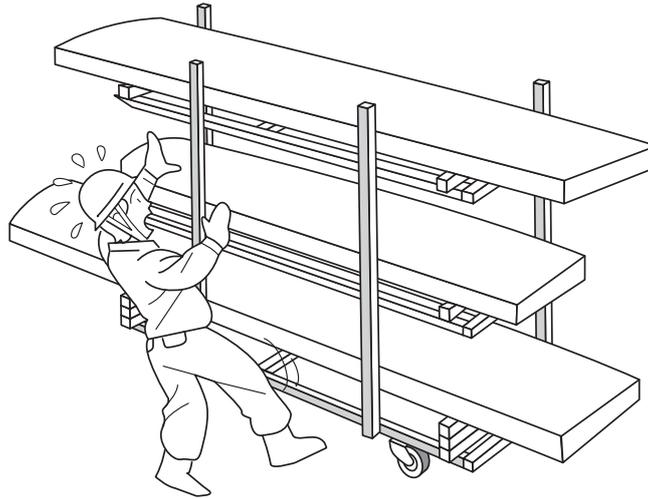
〈災害発生状況図〉

工場の外に置いているアルミ材を積んだ荷（3段のラックに分けて載せており合計約706kg、荷の高さ171cm、長さ461cm、幅61cm）を代表者がフォークリフトで台車に乗せ、被災者と他の労働者が手押し運搬していたところ、荷が崩れ下敷きになった。

台車（長さ197cm、幅48cm、高さ32cm+12cm）は金属製で代表者が自作したものであったが、アルミ材を運搬するためには荷台の高さを調整する必要があったため、角パイプ（長さ70cm、幅5cm、高さ4cm）を3つ重ねて養生テープで固定し12cmかさ上げしていた。

被災者は、台車（かさ上げされた角パイプの上）に固定することなく、そのまま載せられた荷自体を直接引っ張って動かそうとしたところ、3段積みの荷が荷崩れし、崩壊した荷の下敷きになった。

- ① 運搬作業に使用していた台車の形状が、荷を置くだけの形状となっており、ハンドル部分もなく、置いた荷を支えるような支柱や囲い等も設けられていないこと。
- ② 荷の運搬作業において、台車を押すのではなく、台車の上に載っていた荷を直接押していたこと。
- ③ 荷全体の幅が61cmに対して、高さが171cm（台車を含めると215cm）であり、幅に対して高さが3倍以上であること、また、荷のラックが3段に分割されていたことから、荷が不安定になりやすかったこと。
- ④ リスクアセスメントを実施していなかったこと。

- ① 運搬している荷の倒壊及び崩壊を防止するため、荷を支えるような支柱や囲い等のある安定した形状の台車を使用すること。

- ② 荷を押すことなく、台車を押すことを基本とした作業手順書を作成し、関係労働者に周知徹底すること。
- ③ 一度に運搬するアルミ材の段数を減らして運搬する等、荷が倒壊することがないよう作業方法を変更すること。
- ④ リスクアセスメントを実施し、危険性有害性を洗い出すことによって、運搬方法や設備、手順等を見直すこと。

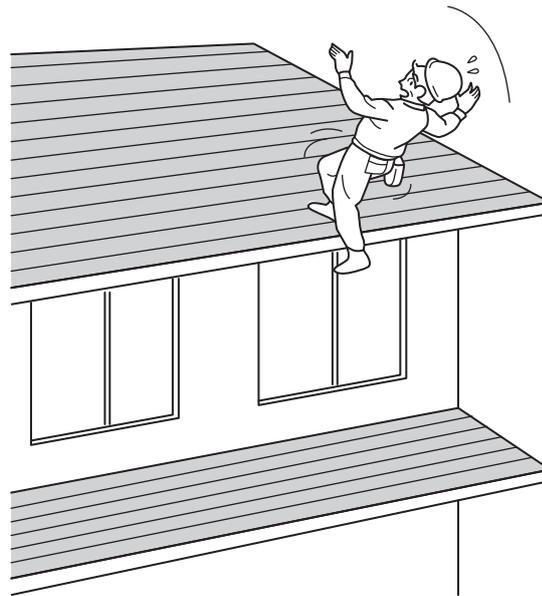
〈災害発生状況図〉

木造2階建て住宅の屋根補修工事現場において、2階屋根上で被災者が一人で屋根の塗装作業を行っていたところ、屋根の端（高さ約4.9メートル）から墜落したものを。

- ① 墜落の危険のある箇所で作業を行わせるに際し、作業床である屋根の端からの墜落を防止する措置が講じられていなかったこと。
- ② 墜落・転落災害の防止に関するリスクアセスメントを実施していなかったこと。

- ① 建屋の周囲に足場を組み立て、足場から張り出させた単管に手すり、中さんを設置する等により、屋根の端からの墜落防止措置を講じること。
- ② 手すり等の設置等が困難な場合には、親綱等の墜落制止用器具を安全に取り付けるための設備を設置し、労働者に墜落制止用器具を使用させる等の墜落防止措置を講じること。
- ③ 墜落・転落災害の防止に関するリスクアセスメントを実施し、リスク低減措置を講じること。

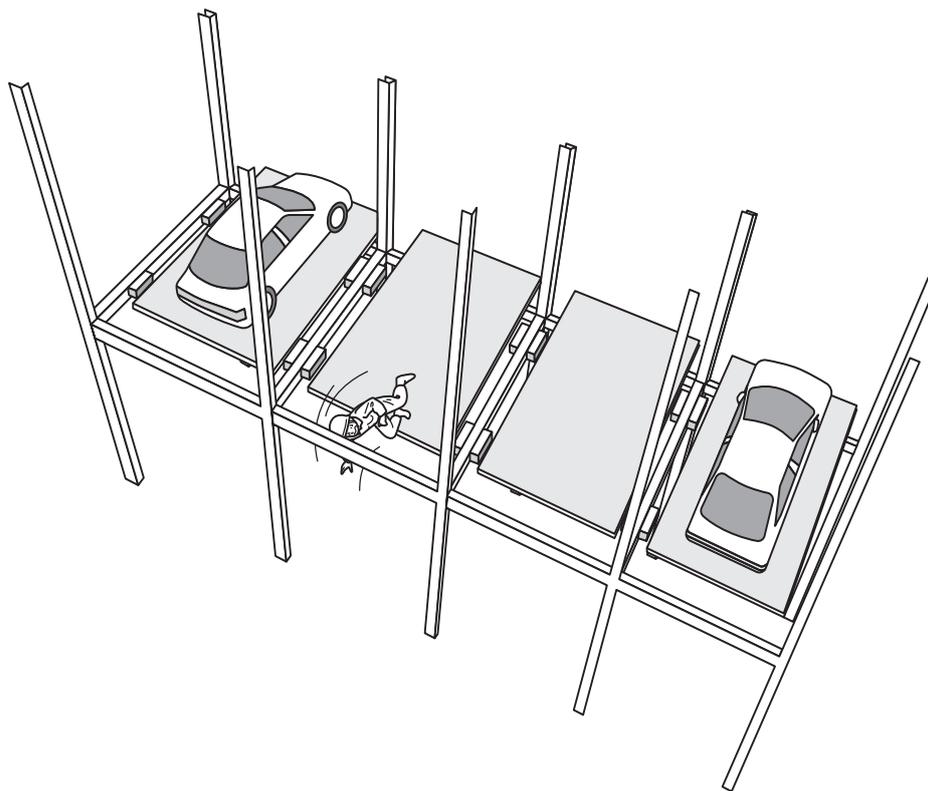
〈災害発生状況図〉

マンション付帯の機械式立体駐車場（4階建）の部品交換を行うため、機械式立体駐車場4階部分の自動車を積載するパレット上を作業箇所に移動するため横断していたが、他の労働者が異音を感じたため異音の発生元を確認したところ、1階で倒れているのが発見されたもの。

- ① 墜落の危険のある箇所で作業を行わせるに際し、作業床である車を載せるパレットの端と立体駐車場の前面ゲートの間の開口部への墜落を防止する措置が講じられていなかったこと。
- ② 墜落・転落災害の防止に関するリスクアセスメントを実施していなかったこと。

- ① パレットの端の開口部からの墜落を防止するため、開口部周辺に手すりや囲い等を設けるか、開口部に防網を設ける等の墜落防止措置を講じること。
- ② 手すり等の設置等が困難な場合には、親綱等の墜落制止用器具を安全に取り付けるための設備を設置し、作業中だけでなく、移動中も含めて労働者に二丁掛けの墜落制止用器具を使用させる等の墜落防止措置を講じること。
- ③ 墜落・転落災害の防止に関するリスクアセスメントを実施し、リスク低減措置を講じること。

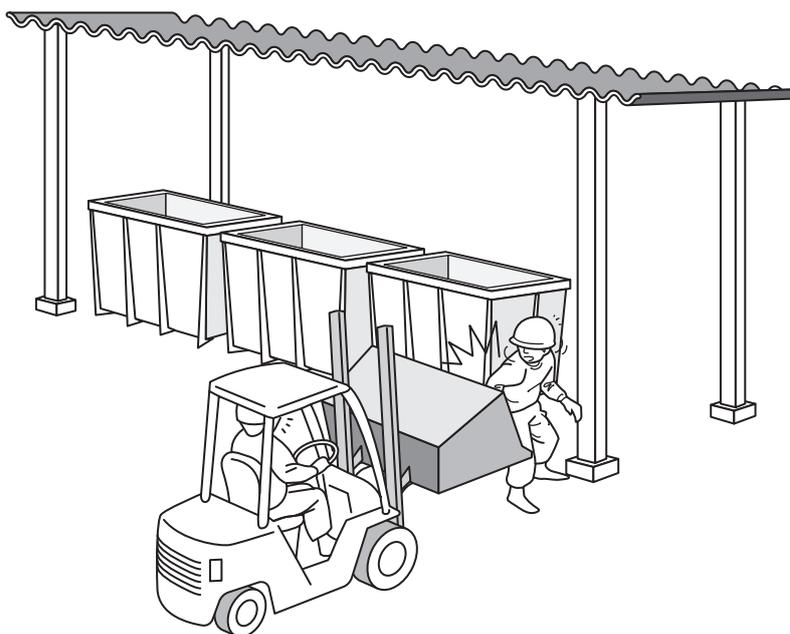
<災害発生状況図>

荷主先において、再生資源の回収作業中、フォークリフトの前を歩いていたところ、前進したフォークリフトに背後から激突され、フォークリフトのアタッチメントと建物の柱との間に挟まれ死亡した。

被災労働者は、フォークリフト運転者から声を掛けられ、当該運転者の補助作業を行うため、フォークリフトの作業場所に近づいていた状況であった。

- ① 運転中のフォークリフトに接触するおそれのある箇所に労働者を立ち入らせたこと。
また、労働者が近くにいたにもかかわらずフォークリフトを運転したこと。
- ② フォークリフトを用いた作業について、リスクアセスメントを実施しておらず、作業計画を策定していなかったこと。
- ③ フォークリフトを用いて作業を行うにあたり、作業指揮者を定めていなかったこと。

- ① 運転中のフォークリフト又はその荷に接触するおそれのある箇所に労働者を立ち入せないこと。もし、労働者が接近してきた場合は、フォークリフトの運転を停止すること。
- ② 作業場所の広さ・地形、フォークリフトの種類・能力、荷の種類・形状等に適応するよう、リスクアセスメントを実施した上でフォークリフトの作業計画を策定し、関係労働者に周知すること。
- ③ フォークリフトを用いて作業を行う場合は、作業指揮者を選任し、策定した作業計画に基づいて作業指揮を行わせること。

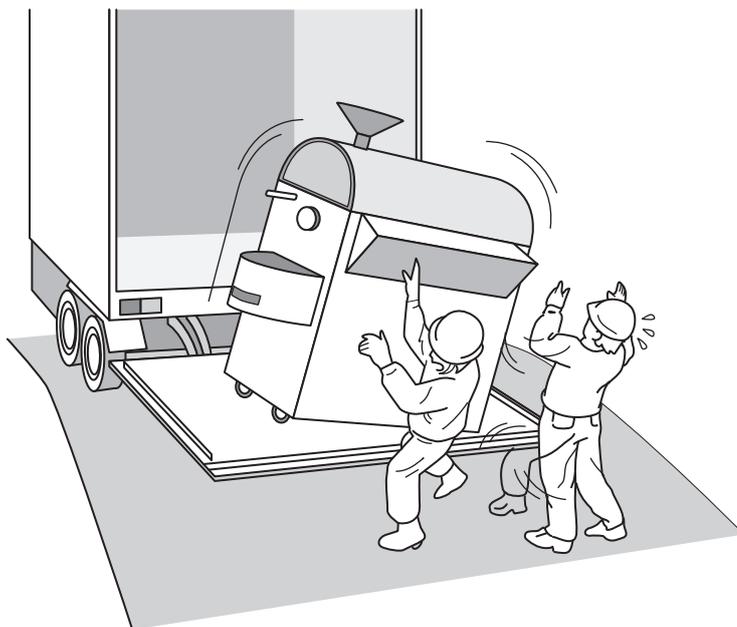
<災害発生状況図>

荷主先において、焙煎機（重量約 440Kg・キャスター付き）をテールゲートリフター付きのトラック（最大積載量 2.2トン）へ積み込む作業中、荷主先の労働者 1 名と共に焙煎機をテールゲートリフターの昇降板に載せ約 50 センチメートル上昇させたところ、焙煎機が昇降板から落下したため、被災労働者が焙煎機の下敷きになった。

2 名共、地面に立って焙煎機を手で支えていた状況であった。また、焙煎機に付属しているキャスターのストッパーもテールゲートリフターの昇降板に付属しているストッパーも共に使用していなかった。トラックを停車させた場所には傾斜があり、焙煎機の重心は高い位置にあった。

- ① 焙煎機に付属しているキャスターのストッパーを使用せず、かつテールゲートリフターの昇降板に付属しているストッパーも使用せず、荷の逸走防止措置を講じていなかったこと。
- ② 傾斜がある場所にトラックを停車してテールゲートリフターを使用したこと。
- ③ 焙煎機を手で支えながらテールゲートリフターの操作を行ったこと。
- ④ 荷の重心が高い位置にあり不安定であったこと等のリスクがあったものの、本件荷役作業についてリスクアセスメントを実施しておらず、作業手順も策定していなかったこと。
- ⑤ 荷役作業にかかる作業指揮者を定めていなかったこと。

- ① キャスターが付いた荷をテールゲートリフターの昇降板に載せる際は、キャスターに付属しているストッパー、テールゲートリフターの昇降板に付属しているストッパー、可搬式の車輪止め等を必ず使用し、キャスターが回転しないよう確実に逸走防止措置を講じること。
- ② テールゲートリフターを使用して荷役作業を行う場合は、傾斜の無い場所にトラックを停車すること。
- ③ テールゲートリフターを操作する場合、操作者は昇降板から離れた場所で操作すること。
- ④ 荷の大きさ、重量、重心、形状及び作業場所の状況等を予め確認し、リスクアセスメントを実施して、安全な作業手順を定めること。
- ⑤ 作業指揮者を定め、作業手順に従って作業を行うよう関係労働者を直接指揮させること。
