令和8年度版

労働災害の現況と死亡災害事例

令和7年における労働災害の発生状況	1
1 業種別死亡災害の推移	2
2 業種別死傷災害の推移	3
3 災害事例	4
4 死亡災害一覧（令和7年）	20

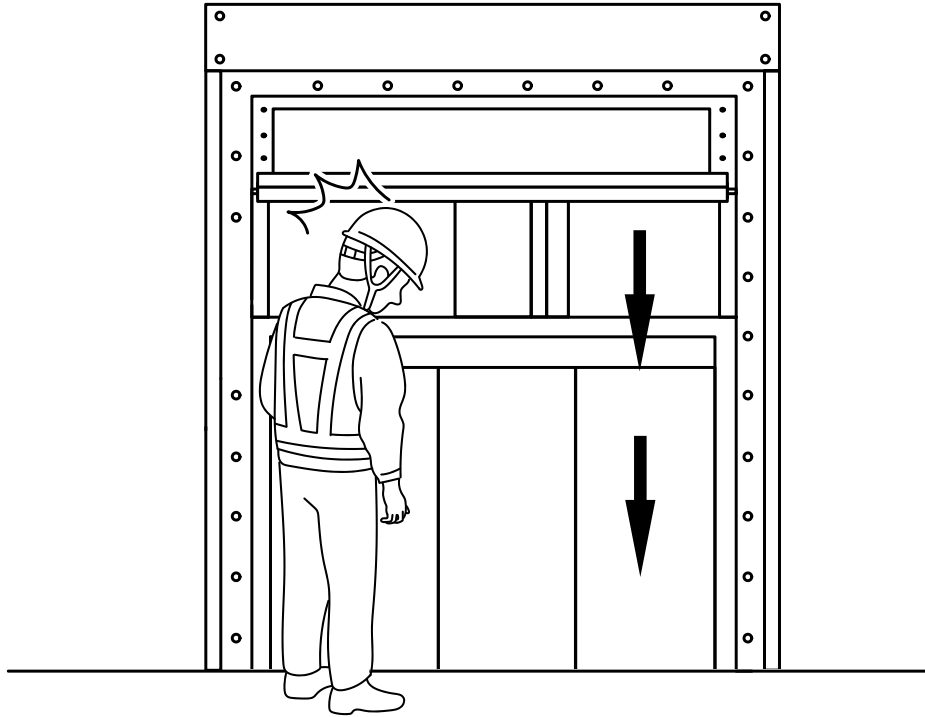
〈災害発生状況図〉

災害事例 1 昇降するエレベーターに首がはさまれる

車両の整備に使用する自動車部品（約50kg）を工場4階の倉庫から作業場である1階に荷下ろしをするため、自動車部品を荷物運搬用リフトに乗せて下降させた際、4階の外扉（高さ1.24m）の上から昇降路内の搬器を覗き込んだところ搬器外扉と搬器の扉の上端部に首をはさまれた。

- ① 4階の外扉が高さ1.24mと低く、昇降路全面を覆う構造となっていなかったため、作業者が容易に外扉の上から昇降路内に身を乗り出して下降中の搬器に接触できてしまう構造となっていたこと。
- ② 搬器の扉が搬器本体より低く、さらに扉上部の柵が破損していたことで大きな隙間が生じ、そこから身体が搬器内に侵入できてしまう状態となっていたこと。
- ③ 荷物用昇降機の定常作業・非定常作業に関するリスクアセスメントが実施されていなかったため、構造上の危険性が把握されず、必要な改善やはさまれ防止措置が講じられないまま使用され続けたことが、はさまれリスクを高める要因となっていたこと。

- ① 昇降路の外扉については、外扉の高さを十分に確保して作業者の身体が侵入できない構造とすること
- ② 搬器の扉を、搬器内に身体が侵入できない構造に変更すること。
- ③ 荷物用昇降機に関する定常作業・非定常作業のリスクアセスメントを実施して危険源を洗い出し、はさまれや巻き込まれ災害のリスクに対する具体的な対策（ガードの設置、操作手順の見直し、点検基準の強化など）を行い、併せて作業者に対する安全教育を行うこと。

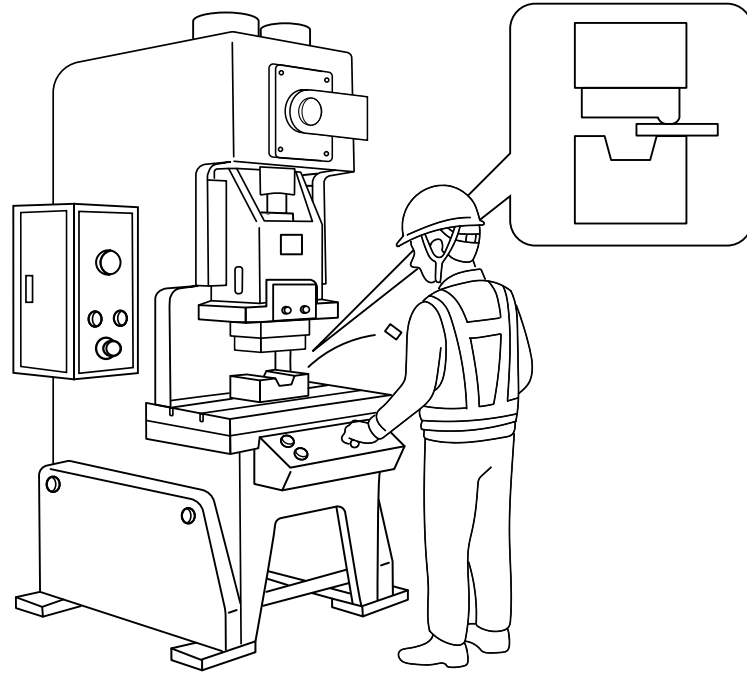
〈災害発生状況図〉

災害事例 2 プレス機械の金型調整中、材料が被災者の胸に飛来したもの

圧力能力150トンのフリクションプレス機械（以下、「プレス機械」という。）を用いて、金属片（幅約3cm、奥行約1cm、厚さ約0.5cm）に切り込み加工を行う際の金型取付作業を行っていた。スライド調整モードに設定されたプレス機械で上型の取付作業を終了後、作業員が運転モードを「寸動（スライドの微動操作）」に切り替えてプレス機械を両手操作により運転したところ金属片が被災者の胸に飛来したもの。

災害直後の上下の金型は接触し、下型は仮置きされた状態であった。飛来した金属片の変形状況から金属片が上型と下型からはみ出た状態で、プレス機械を運転し、金属片が被災者の胸に飛来したものと推測される。なお、被災者は外国籍の労働者である。

- ① 金型の調整が不適切なまま、プレス機械の運転を行ったこと。
- ② 「動力プレスの金型等の取付け、取外し又は調整の業務に係る特別教育」（以下「金型特別教育」という。）を実施していない労働者に金型の取付作業を行わせたこと。
- ③ プレス機械の切替キースイッチのキーが適切に保管されていなかったこと。
- ④ 金型の取付作業において、安全ブロック等スライドの下降による危険防止対策を行っていないこと。
- ⑤ リスクアセスメントを実施していなかったこと。

- ① 金型調整時においては上型と下型が下死点においても接しないよう調整すること。また、金型の外側に金属片をおいてプレスの運転を行わないこと。
- ② 「金型特別教育」を実施した労働者に同業務を行わせること。
- ③ プレス機器及び安全装置の切替キースイッチについて、プレス機械作業主任者等に切替キースイッチの保管を行わせ、キーを差した状態にしないこと。
- ④ 金型の取付け、取外し作業において、安全ブロック等を適切に使用すること。
- ⑤ リスクアセスメントを実施し、危険性・有害性を洗い出すことによって、作業方法や設備、手順等を見直すこと。

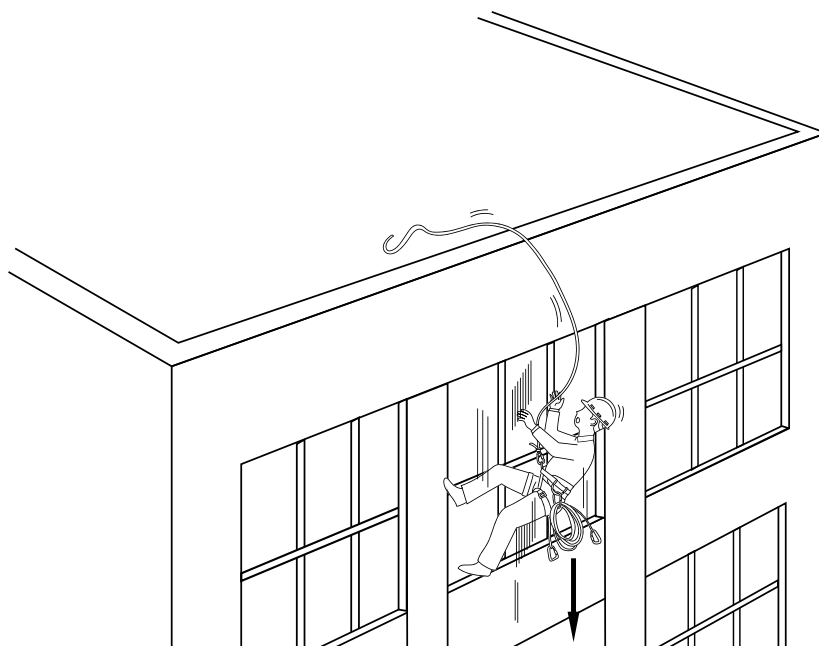
<災害発生状況図>

4階建て商業ビルの窓ふき作業のため、屋上でロープ高所作業時に使用するメインロープの位置を変更中、高さ約13mの屋上の端部から墜落し、死亡した。

- ① 高所作業を行わせるにあたり、墜落制止用器具の使用等の墜落防止措置を講じていなかったこと。
- ② あらかじめ安全な作業を行うための手順を定めていなかったこと。
- ③ ロープ高所作業を行わせるにあたり、対象とするビルの高さ、形状等に応じた作業計画を作成していなかったこと。

- ① ロープ高所作業を行う場合のライフラインの取り付け等の高所作業時における墜落制止用器具の使用等の墜落防止措置を必ず行わせること。
- ② ビルの外窓の清掃を行わせる場合には、対象とするビルの高さ、形状等の特徴、ゴンドラの有無、ライフラインの取り付け設備の有無等について確認の上、作業計画を作成すること。
- ③ あらかじめ安全な作業を行うための具体的な手順を定め、関係労働者に周知すること。
作業手順は、窓ガラスの清掃作業のみでなく、次の作業箇所へ移動する等の準備作業の方法、使用する機器材等についても定めること。
- ④ 法令で定める特別教育や雇入れ時等の安全教育を実施すること。
その上で、慣れによる作業手順の省略等を避けるため、能力向上教育を実施することが望ましい。

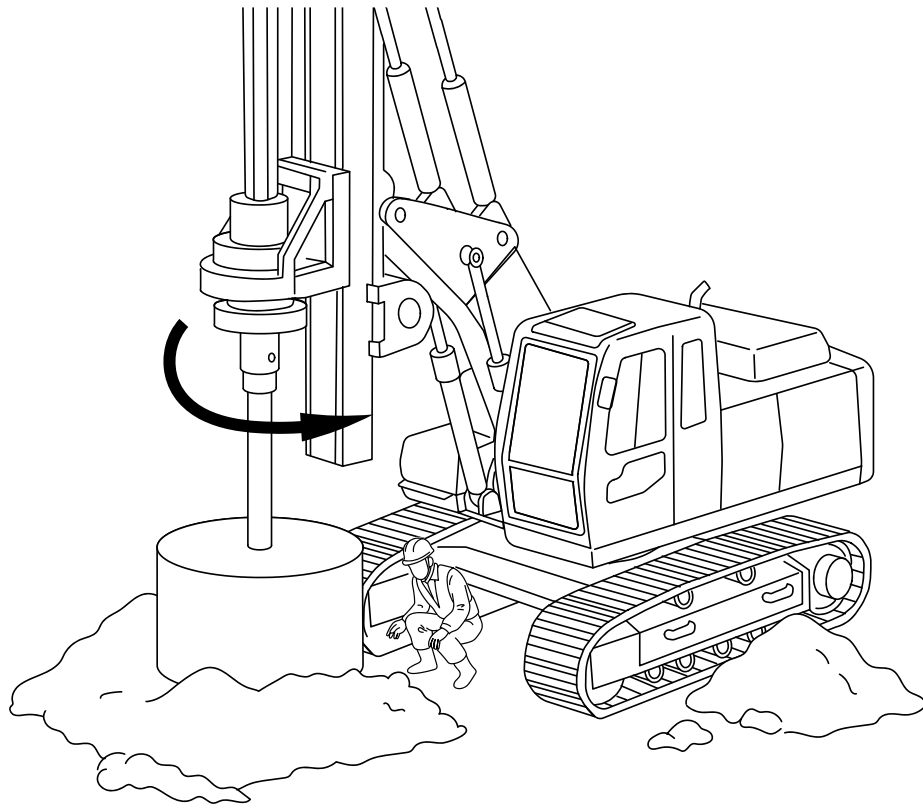
〈災害発生状況図〉

災害事例 4 基礎工事用機械にはさまれる

マンション新築工事の基礎工事において、アースドリル機による杭孔掘削の排土作業中、機体前方で掘削土の状況確認を行っていた被災者が、上部回転体とクローラーの間にはさまれた。

当時、機体前方への立入禁止措置が徹底されておらず、オペレーターが排土のために機体を回転させた際、回転半径内にいた被災者がはさまれたもの

- ① アースドリル前方への立入禁止措置が不十分であったこと。
- ② 誘導者等を配置していなかったこと。
- ③ 適切な作業計画が策定されておらず、また、元請による確認・改善も行われていなかったこと。
- ④ リスクアセスメントを実施していなかったこと。
- ⑤ 元請による、下請負人を含めた統括安全衛生管理体制が構築されておらず、現場全体の安全衛生管理が不十分であったこと。

- ① アースドリルと接触するおそれがある箇所への立入禁止措置を講ずること。
- ② 誘導者を配置し、その者の誘導に従って作業すること。
- ③ 作成された作業計画に問題点がないか確認し、元請はその内容を確認して、問題点を認めた時は適切に改善を指示すること。
- ④ 作業計画の策定や作業方法等において、危険性・有害性を特定し、リスクを見積り、優先度に応じたリスク低減措置の実施を行うこと。
- ⑤ 元請による、下請負人を含む統括安全衛生管理体制を確立し、連絡調整、現場の巡視、安全教育等安全衛生管理を徹底すること。

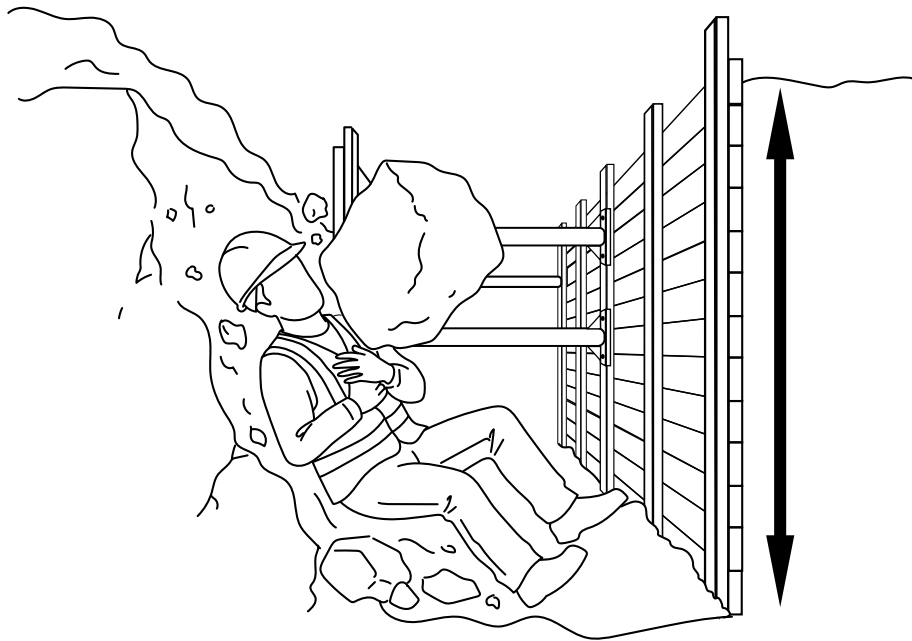
〈災害発生状況図〉

災害事例 5 土砂が崩壊し胸部に激突する

ガス管を更新するために、ドラグショベルで深さ1.8mを掘削し、掘削溝内に入っていたところ、土止め支保工を設置していない箇所から土砂が崩壊し胸部に土塊が当たった。

- ① あらかじめ土質調査を実施しておらず、土止め支保工を設置して作業を行う計画であったにもかかわらず、現場判断で土止め支保工を設置しなかったこと。
- ② 元請が現場の状況を十分に確認しておらず、現場に対して必要な指導をしていなかったこと。
- ③ 日本語習熟度が十分でない外国人労働者に対し、適切な安全衛生教育を実施しておらず、指示は身振り手振り等で行っていたこと。
- ④ 作業着手前に、掘削作業に伴う土砂崩壊の危険性・有害性を特定し、低減措置を検討するリスクアセスメントを実施していなかったこと。

- ① 地山及び周囲の調査を確実に実施し、その状況に応じた適切な「土止め先行工法」等を選定して計画を策定すること。現場では計画に基づき作業を行い、計画を変更する必要が生じた場合は、直ちに作業を中断し、関係者と協議すること。
- ② 元請は、毎作業日に1回以上作業場所の巡視を実施すること。巡視の結果に基づき適切な指導を行うこと。
- ③ 外国人労働者の母国語に対応した安全衛生教育マニュアルや、イラスト・図記号を用いた安全標識（ピクトグラム）を活用すること。指示系統を明確にし、理解度を確認しながら教育を継続的に実施すること（厚生労働省では各種セミナーも開催しています）。
- ④ リスクアセスメントを実施し、危険性・有害性を洗い出すことによって、作業方法や設備、手順等を見直すこと。

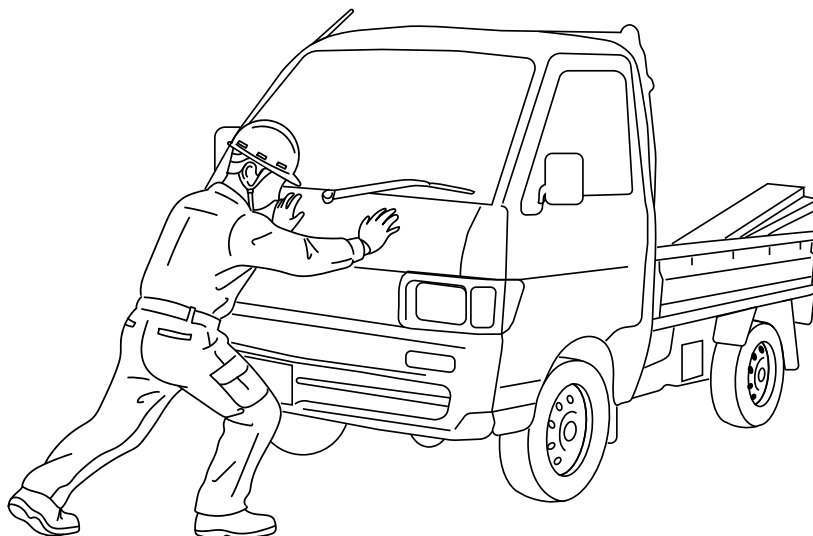
<災害発生状況図>

災害事例 6 停車中のトラックが動き出し、はさまれる

被災者が、派遣先の事業場内の資材置場で作業が終了したため、資材置場からトラックを移動させ、資材置場出入口付近の所定の場所へ駐車させた。この時、トラックのエンジンを止めたが、シフトレバーがニュートラル、サイドブレーキはかけていないまま、キーを抜き、事務所の方へトラックのキーを事務所へ保管をしに行ったため、トラックから離れた。

保管が終わり、被災者が事務所から出入口へ向かったところ、トラックが出入口の門扉へ動いたため、トラックの前方から止めようとし回り込んだため轢かれた。

なお、所定の場所は出入口に向かって下る斜面となっていた。

- ① シフトレバーをニュートラルのまま及びサイドブレーキをかけないまま、トラックから離れたこと。
- ② 駐車後にトラックのタイヤに歯止めを使用しなかったこと。
- ③ トラックの駐車を含め、運転に関する十分な安全教育がなされていなかったこと。

- ① トラックを駐車させた場合は、シフトレバーをパーキングに入れ、サイドブレーキをかけたことを確認すること。
- ② トラックから離れる場合は、タイヤに歯止めをつけて逸走防止措置を講じること。
- ③ トラックの運転に関する安全教育を行うこと。

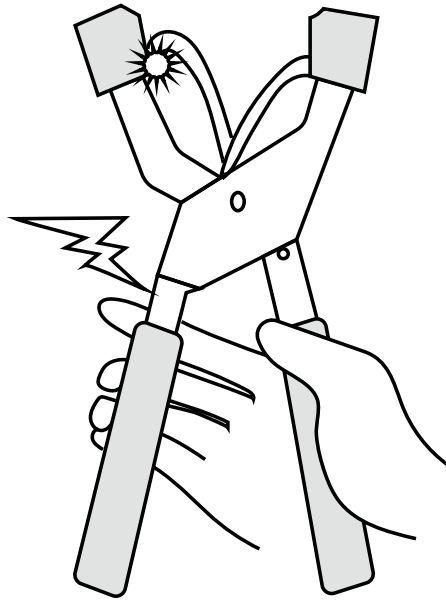
〈災害発生状況図〉

貨物を梱包する作業中、使用していたポータブルハンドシーラーが内部で漏電したため、被災者がポータブルハンドシーラーを握った際に感電したものの。

作業場所の床は鉄板が敷き詰められていた。

- ① ポータブルハンドシーラー（AC100V、二重絶縁構造の機器）のハンドルストッパー（ネジ）が破損した状態で使用を継続したため、設計上の可動域を超えてハンドルが開閉し、内部導線の被覆が摩耗・損傷して充電部が露出したこと。
- ② 機器の異常（ネジの脱落・破損）を認識しながら、使用を継続したこと。
- ③ 鉄板敷きの床上で作業しており、かつ夏季の発汗により作業員の身体抵抗が低下していたため、漏電箇所に触れた際に極めて感電しやすい状況にあったこと。
- ④ 当該作業における感電リスクについて事前にリスクアセスメントを実施しておらず、絶縁マットの敷設や保護具の使用、機器の更新といった対策が講じられていなかったこと。

- ① 破損した機器は即座に修理又は使用を禁止し、設計上の安全性が担保されたものを使用すること。
- ② 機器の点検を定期的実施すること。
- ③ 漏電遮断器の設置、床面の絶縁化、濡れた手での作業禁止等の感電防止対策を実施するとともに、関係労働者に周知すること。
- ④ リスクアセスメントを実施し優先順位に沿った対策を講じること。

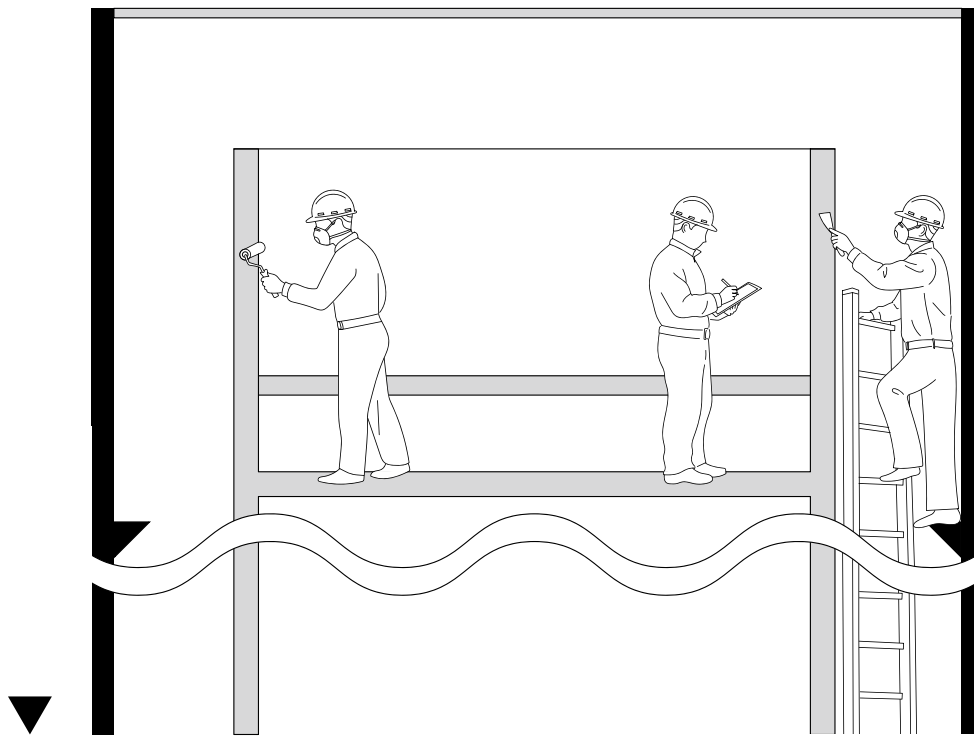
〈災害発生状況図〉

災害事例 8 石綿除去工事中に剥離剤（ジクロロメタン含有）を用い中毒

解体工事現場内の屋上塔屋に設置された隔離養生内（単管及びビニールシート使用）にて、被災者ら3名が建物外壁面に使用された石綿含有仕上げ塗材を、ローラーで剥離剤（ジクロロメタン含有）を塗り、スクレーパーを用い石綿除去作業を行っていた。

負圧除塵装置は現場内に設けられていたが、使用されておらず、養生の一部に換気のための切込みを入れた状態で作業を行っていたところ、被災者ら3名が意識を失った。

- ① 換気のための切込みが不十分であり、十分な換気がされていなかったこと。
- ② 隔離養生内での作業であったにも関わらず、換気装置を使用していなかったこと。
- ③ 防じんマスクの機能を有する呼吸用保護具を使用していたが、防毒マスクの機能は有していなかったこと。
- ④ リスクアセスメントを実施していなかったこと。

- ① 作業場所をビニールシート等で隔離し、通風が不十分となる場合は、局所排気装置又はプッシュプル型換気装置を設け、稼働させること。ただし、その設置が困難又は作業時間がおおむね3時間以内である場合は、全体換気装置を設け、稼働させること。
（令和4年5月18日付基安化発0518第2号剥離剤を使用した塗料の剥離作業における労働災害防止について（一部改正）参照のこと。）
- ② 送気マスクあるいは防じん・防毒マスクを使用すること。防じん・防毒マスクを使用する際には吸収缶が破過しないよう、定期的に吸収缶を交換する必要があること。
- ③ リスクアセスメントを実施し、危険性有害性を洗い出すことによって、作業方法や設備、手順等を見直すこと。
