令和2年度版

## 労働災害の現況と死亡災害事例

### 3 災害事例

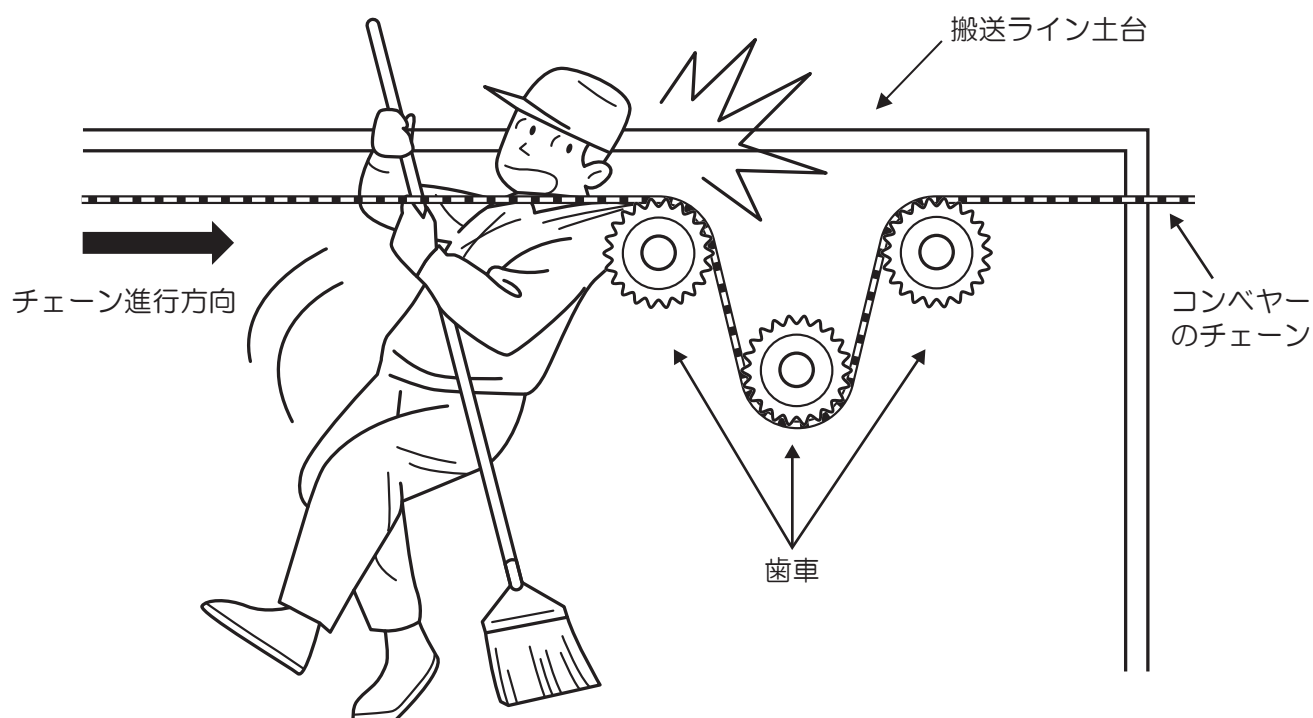
#### 災害事例 1 搬送ラインのコンベヤーのチェーンを調整する歯車に作業服が巻き込まれた

工場内において、製造工程で出る原料（砂、セメント等）の粉じんが床に堆積するため、被災者が搬送ラインの下で床面を箒で掃いていたところ、搬送ラインのコンベヤーのチェーンを調整する歯車に作業着が巻き込まれ、頸部が圧迫されたもの。

- ① 搬送ラインに設置された歯車に覆い、囲い等を設けていなかったこと。
- ② 搬送ラインの下で床面を掃除する際に搬送ラインを停止していなかったこと。

- ① 搬送ラインに設置された歯車に覆い、囲い等を設けること。
- ② 搬送ラインの下で床面を掃除する際には、搬送ラインを停止すること。
- ③ 搬送ラインの下で床面を掃除する際には、搬送ラインの停止を徹底するよう、その旨を表示及び関係労働者への教育を徹底すること。

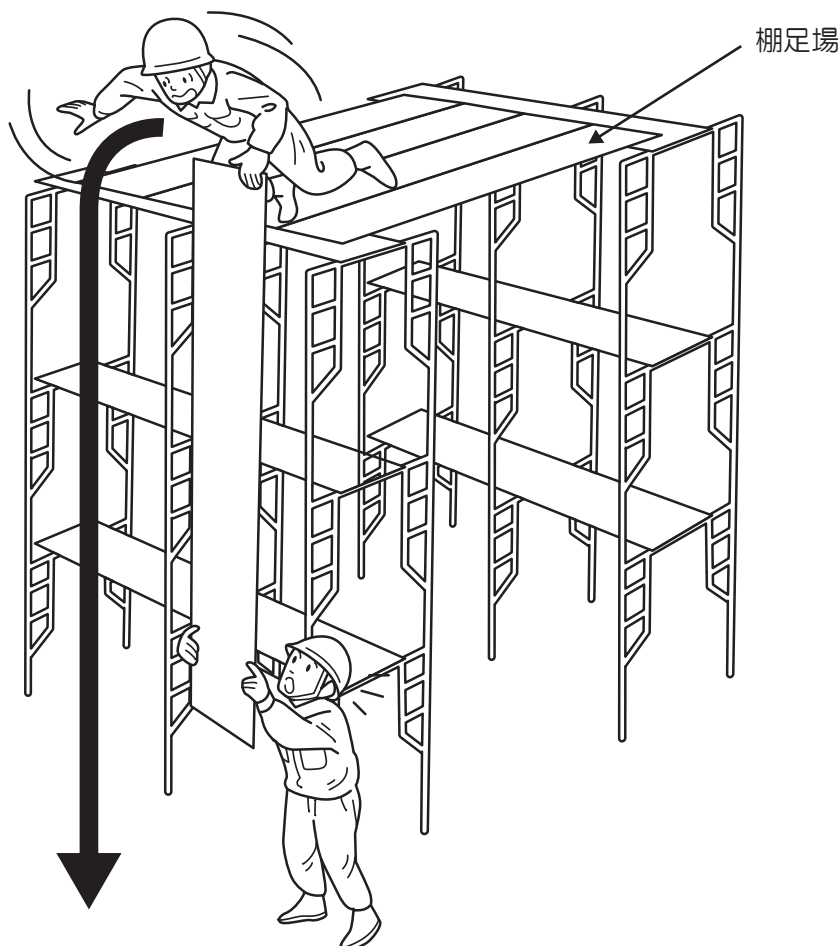
## 災害事例 2 足場組立て中に墜落

ホールの吊天井耐震化工事において、ホール内に棚足場を設置する作業を行っていた。

最上層の作業床として木製足場板を敷き詰めるため、下方から足場板を手渡ししていたところ、最上層で足場板を受け取る作業を行っていた作業者がバランスを崩して開口部からホール床面に墜落した。

- ① 足場最上部に手すり等の墜落防止措置を行っていなかったこと。
- ② 手すり等を設ける等、足場からの墜落を防止する措置について検討されていないこと。

- ① 足場上で作業床を敷き詰める工程において、最上層に手すりの設置や親綱を張る等の墜落防止措置を講じること。
- ② 足場の組立て作業における作業手順書を作成し、その内容を教育すること。また、リスクアセスメントを実施してから作業を行うこと。

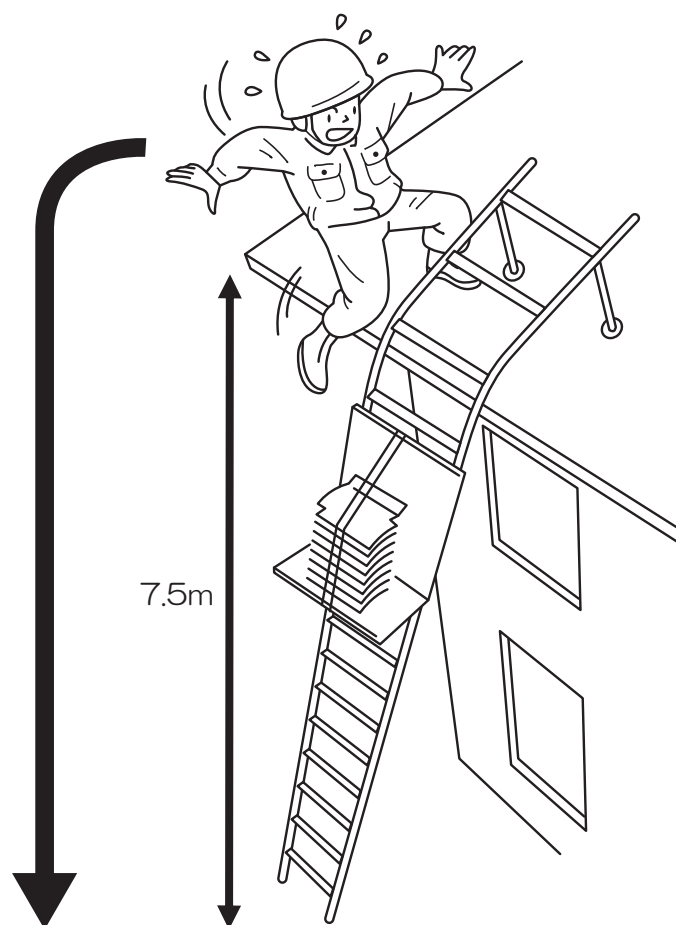
### 災害事例 3 屋根等改修工事において、屋根から墜落

木造2階建ての屋根等改修工事現場において、瓦揚げ機を用いて屋根上に屋根瓦を運搬していたところ、屋根端部(高さ7.33m)から地上に墜落した。

- ① 屋根上に、親綱を張る等の墜落防止措置を行っていなかったこと。
- ② 墜落制止用器具及び保護帽を着用していなかったこと。また、着用するよう指示していないこと。
- ③ 墜落防止対策を検討していなかったこと。

- ① 傾斜がある屋根上で作業するときは、作業や移動時に墜落制止用器具のフックを取り付けることができる親綱を張ること。
- ② 屋根上で作業または移動するときは、保護帽を着用し、二丁掛けフルハーネス型墜落制止用器具のフックを親綱にかけて同器具を使用すること。また、同器具を使用しているか確認すること。
- ③ 屋根上で作業するときは、墜落防止措置を含めて作業手順を定め、また、リスクアセスメントを実施したのち作業を行うこと。

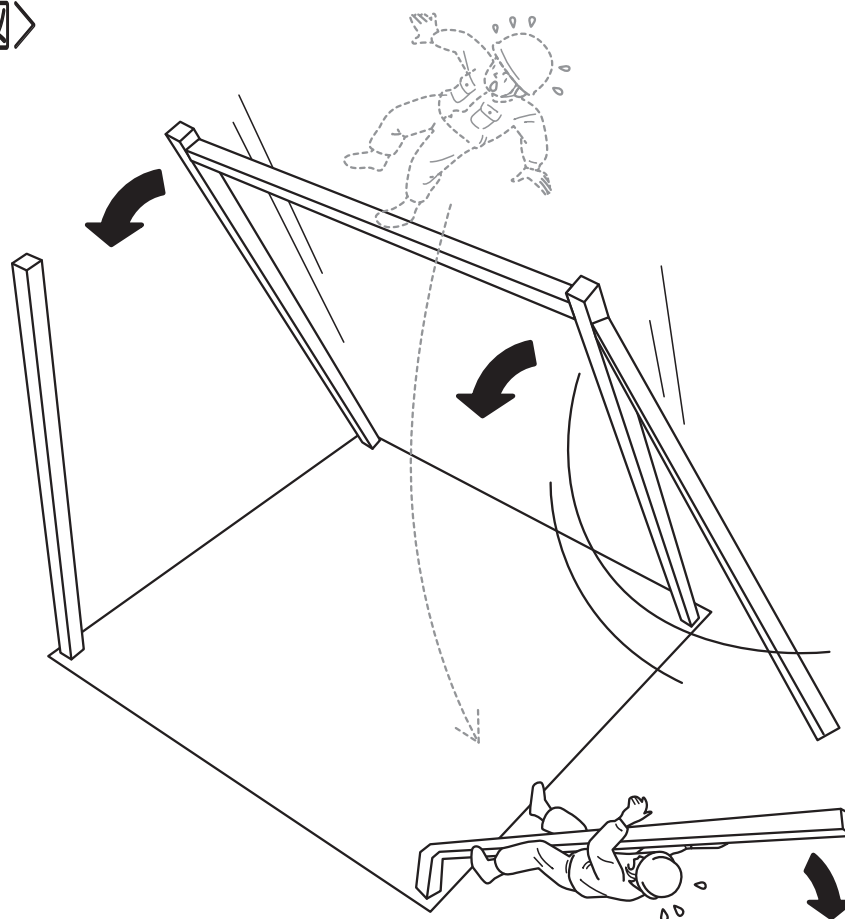
災害事例 4 鉄骨建方作業において鉄骨が倒壊し、組立て作業を行っていた作業者が墜落  
後下敷きに

鉄骨造建物新築工事の鉄骨建方作業において、鉄骨柱 4 本を立て、作業員 3 人で梁を柱に取り付ける作業を梁の上に行っていたところ、鉄骨柱の脚部から折れ曲がり倒壊した際、3 人の作業員が梁から墜落した。その後、1 人の作業員が倒壊した鉄骨の下敷きとなった。

- ① ぐらついて不安定な架構上で作業させたこと。
- ② 想定される作業荷重(水平荷重)に対して、柱基礎部の強度が著しく小さかったこと。
- ③ ぐらついて不安定な架構に対して、ワイヤロープを張る等の倒壊防止措置を講じていなかったこと。
- ④ 鉄骨建方作業について、作業計画が定められておらず、リスクアセスメントが実施されていなかったこと。

- ① 不安定な架構には、作業員を乗せないこと。
- ② 想定される作業荷重(水平荷重)に対して、柱基礎部の強度、安定度を十分に確保すること。
- ③ 不安定な架構に対しては、ワイヤロープを張る等の倒壊防止措置を講じること。
- ④ 鉄骨建方作業については、作業計画を定め、リスクアセスメントを実施すること。

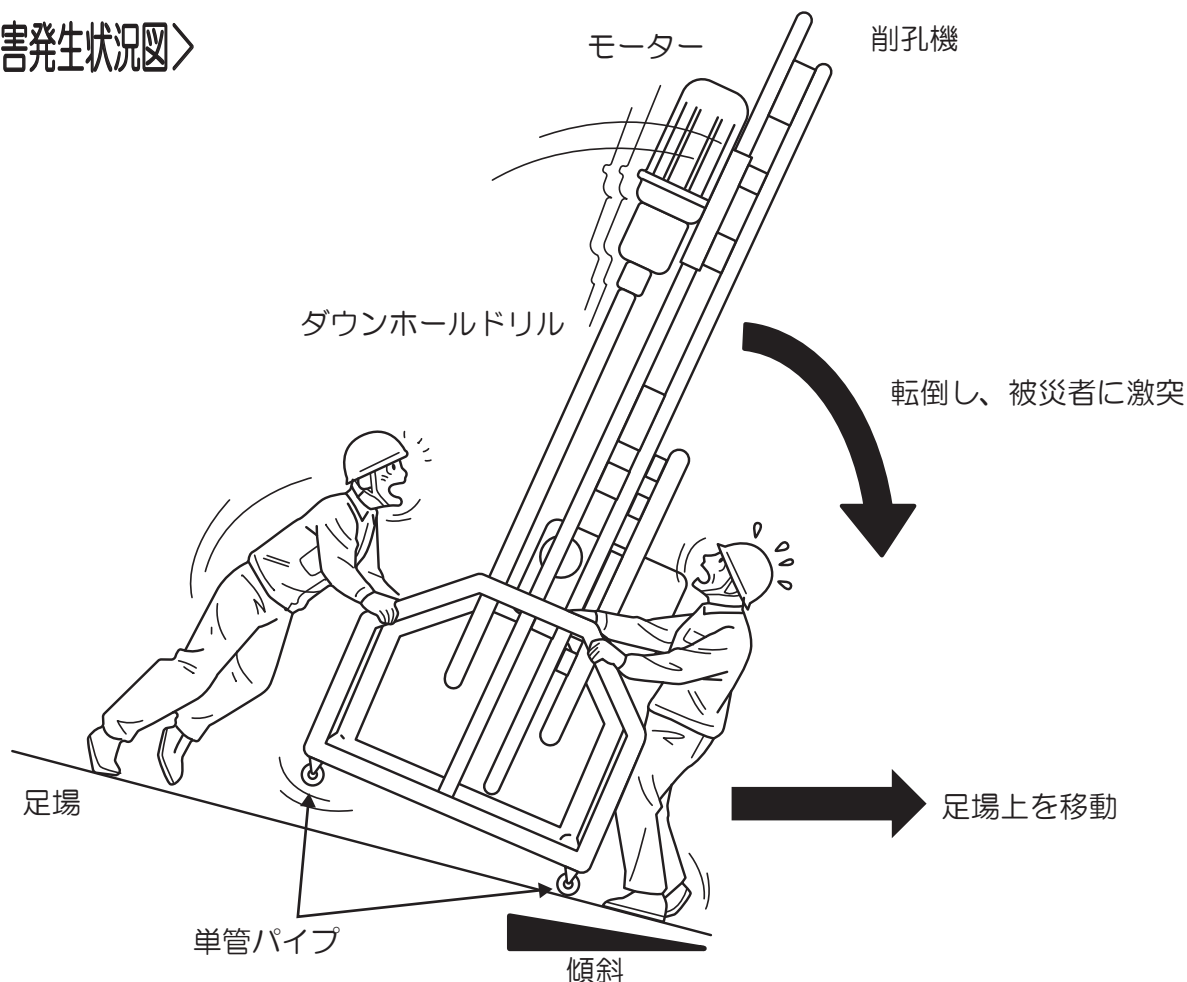
## 災害事例 5 削孔機が転倒し、被災者に激突

法面にアンカーボルトを施工する工事において、下り傾斜の足場上で重心が高くなっていた削孔機を一人の作業者が押し、もう一人の作業者が引っ張って移動していたところ、削孔機がバランスを崩して転倒し、引っ張っていた作業者の胸部に激突した。

- ① 削孔機を移動時に、モーターにダウンホールドリルが装着されたままであったため、モーターの位置が削孔機の上部にあり、重心が高くなっていたこと。
- ② 足場の作業床が約4度傾斜していた場所で作業者の一人が削孔機を引っ張ったこと。
- ③ 足場の作業床に削孔くずが残った状態で、削孔機を移動させたこと。

- ① 削孔機を移動させる際は、モーターからダウンホールドリルを取り外し、モーターを削孔機の下部に設置すること。
- ② 移動方向が下り勾配である場合は、転倒防止用の控えロープを削孔機に取り付けること。
- ③ 足場の作業床に削孔くずがある場合は、清掃したのちに削孔機を移動させること。

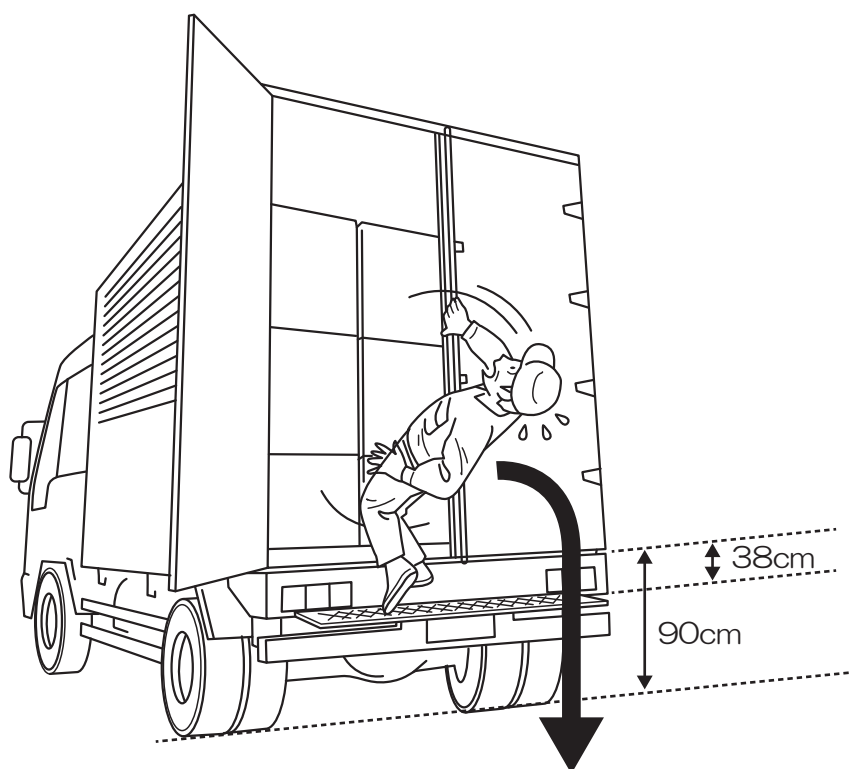
## 災害事例 6 コンテナ式トラックの荷台から降車する際に体勢を崩して転落

被災者は、配送先である小売店の駐車場にコンテナ式トラックを停車させ、店舗倉庫へ荷物(商品)を搬入するためトラックの荷台から降りようとして、右手で荷台ドア、左手でコンテナ脇を掴み、左足をリアステップに降ろそうとしたところ、ステップを踏み外し、体勢を崩して転落したもの。なお、保護帽は着用していなかった。

- ① 乗降方法等が作業手順書によって定められているにもかかわらず、長年の経験から手順が守られておらず、荷台から地面に降りようとしてリアステップに左足を降ろす際、足元の確認が不十分であったこと。
- ② 被災者が担当していた配送コースに要する設定時間は、見直しがされておらず、余裕を持った設定になっていなかったこと。
- ③ 保護帽を着用していなかったこと。

- ① 経験年数にかかわらず、作業手順書により定められた安全な乗降方法を確実に行わせるよう、社内教育を徹底すること。
- ② 「陸上貨物運送事業における荷役作業の安全対策ガイドライン」に定められた以下の災害防止対策を徹底すること。
  - ア 墜落時保護用の保護帽を着用すること。
  - イ 荷台への昇降を容易にするため、プラットフォームを設置する等、安全に昇降できる設備を設けること。
  - ウ 余裕を持った着時刻の設定等、配送コースの見直しを行うこと。
  - エ 上記イ、ウの対応を行うにあたっては、荷主(配送先)等と事前に協議を行い、余裕を持った着時刻の設定、荷役作業を安全に作業が行えるようにするための設備改善等、「荷主等が実施すべき労働災害防止のポイント」に基づいた対応を、荷主等に求めること。

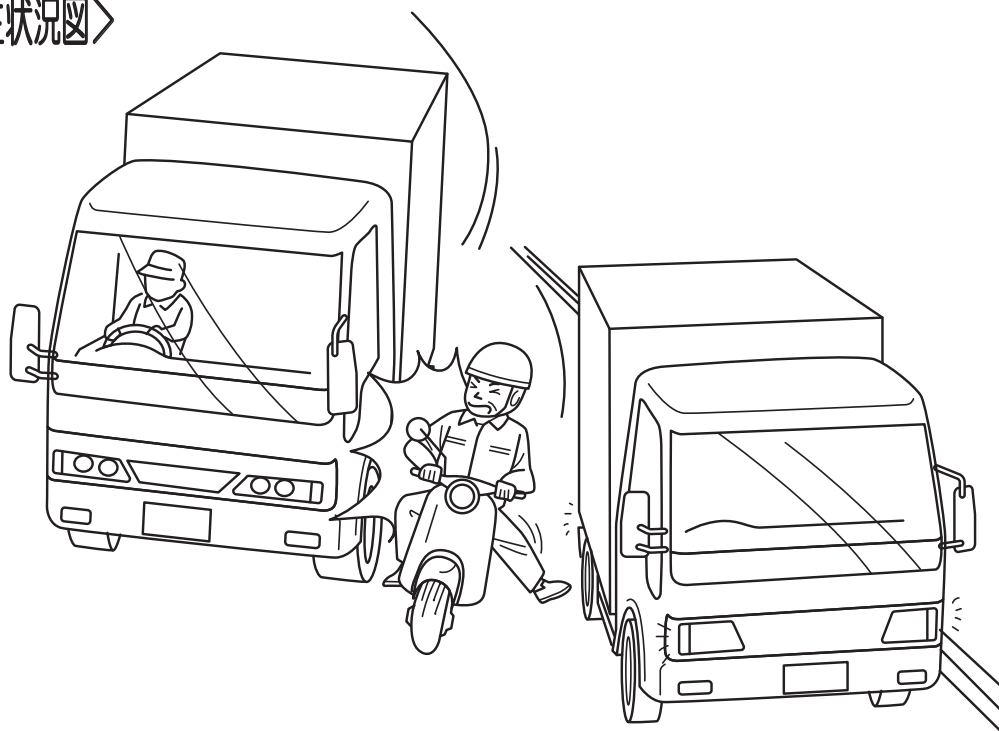
災害事例 7 原動機付自転車で走行中、後方を走行するダンプトラックの後輪に接触したもの

被災者は、利用者宅へ原付バイクで赴き、介護を行った後事務所へ戻る途中、片側1車線の国道を走行中、道路上に駐車していた4トントラックを避けようと中央線側に寄ったところ、同様に当該駐車車両を避けようとした、後方を走行中のダンプトラックの左後輪と接触したもの。

- ① 基本的に加害者側の前方不注意によるもらい事故であり、加害者側の道路交通法違反が原因であると考えられること。
- ② 被災者については、原付バイク等は大型車両の死角に入りやすいという意識がなく、後方を走行しているトラックをバックミラー等で十分に確認しながら運転していなかった可能性が考えられること。
- ③ 被災者所属事業場については、交通労働災害防止のための管理体制を確立していなかったことを含め、交通労働災害防止のためのガイドラインに規定された各種対策を講じていなかったこと。

- ① 安全管理者、運行管理者、安全運転管理者などの交通労働災害防止に関係する管理者を選任し、役割、責任、権限を定め、交通労働災害防止に係る方針を表明し、交通安全教育を含む安全衛生計画を作成し、計画を実施し、評価、改善を行い、併せて安全委員会などで交通労働災害の防止について調査・審議を行うこと。
- ② 交通法規、睡眠・飲酒等の運転への影響、交通事故発生事例などについての教育を行い、交通安全情報マップの作成、イラストシート等を用いた交通危険予知訓練を行い、特に原付自転車等は大型車両の死角に入りやすいことなど、危険性を予知し、事故防止の対策を立てることによって、交通安全を確保する能力を身につけるよう、教育を十分に行うこと。
- ③ 上記①、②を含め、交通労働災害防止のためのガイドラインに規定された各種対策を講じること。

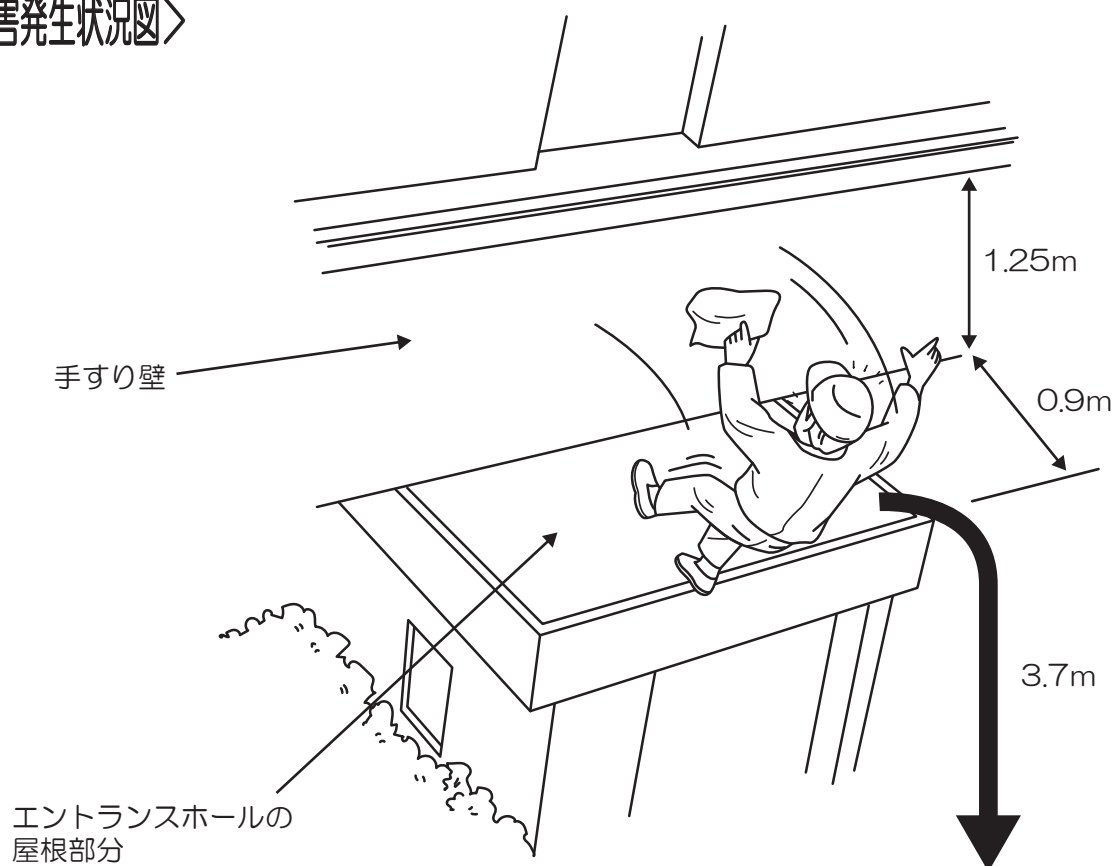
## 災害事例 8 マンション2階エントランスホールの屋根部より墜落

15階建てマンションの共用部分の清掃を数名の清掃員で行っていたところ、2階共用廊下で清掃作業を一人で行っていた被災者が、同廊下外側の手すり壁を乗り越え、清掃作業箇所でないエントランスホールの屋根部に乗り移った後、高さ3.7メートルの屋根部より墜落したものの。

災害発生時の被災者の服装は会社支給の作業服上下、スニーカーを履き、保護帽を着用していたが、墜落制止用器具の使用はなし。

- ① 墜落による危険を防止するための措置を講じずに、2階の共用廊下外側の手すり壁を乗り越えたこと。

- ① 清掃業務を行うにあたり、契約外の作業箇所への立入りや住民等の要望等による作業範囲以外の場所への立入りを禁止し、労働者に対してこれを徹底させること。
- ② 墜落により労働者に危険を及ぼすおそれのある箇所では、墜落防止措置として、墜落制止用器具（安全帯）を使用させること。
- ③ リスクアセスメントを実施し、具体的なリスク低減措置を定め、対策を講じること。
