平成31年度版

# 労働災害の現況と死亡災害事例

「リスク “ゼロ” 大阪推進運動」実施中

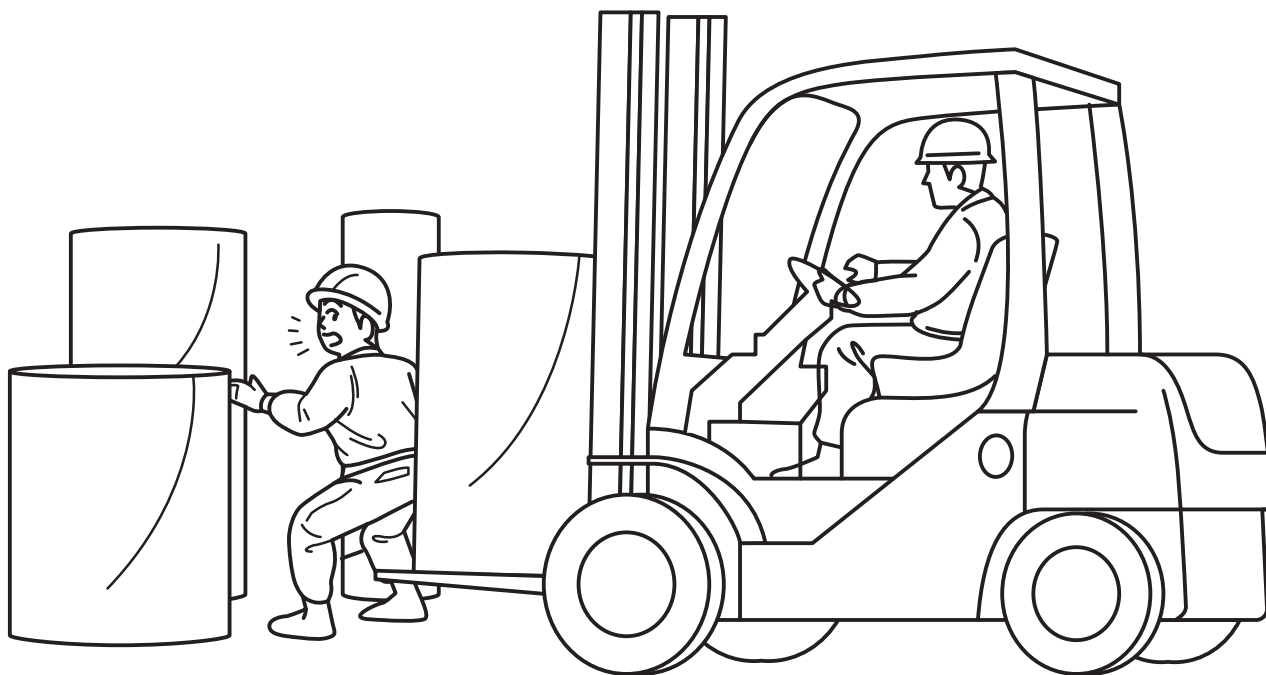
## 〈災害発生状況図〉

災害事例 1 フォークリフトで紙ロールを運搬中に歩行中の労働者を紙ロールで挟む

被災者は段ボールシートの製造後に、原紙を巻いていた芯に残っている不要な原紙を原紙廃棄場所で廃棄した後、原紙の芯を所定の置場に置くため原紙廃棄場所から原紙の芯置場に移動している際に、同僚がフォークリフトで運搬していた原紙（重さ約 210k g）と既に床面に立て置かれていた原紙の間に挟まれたもの。

- ① フォークリフトを用いて作業を行う際に、誘導者を配置することなく運転中のフォークリフトや荷に接触するおそれがある箇所に労働者を立ち入らせたこと。
- ② フォークリフトを用いて作業を行う際に、労働者と接触しないようフォークリフトの運行経路及び走行禁止箇所、立入禁止箇所、各種標識・一旦停止・作業指揮者及び誘導者の配置場所等を定めた作業計画を作成していなかったこと。

- ① フォークリフトを用いて作業を行う際に、運転中のフォークリフト又は荷に接触するおそれがある箇所に労働者を立ち入らせないこと。やむをえず運転中のフォークリフト又は荷に接触するおそれのある箇所に労働者を立ち入らせる場合は、誘導者を配置し、誘導させること。
- ② フォークリフトを用いて作業を行う際に、フォークリフトの運行経路及び走行禁止箇所、立入禁止箇所、各種標識・一旦停止・作業指揮者及び誘導者の配置場所を定めた作業計画を作成し、作業指揮者に作業計画に基づいた指揮を行わせること。
- ③ リスクアセスメントを実施し、これに基づき**リスク低減措置を講ずること。**

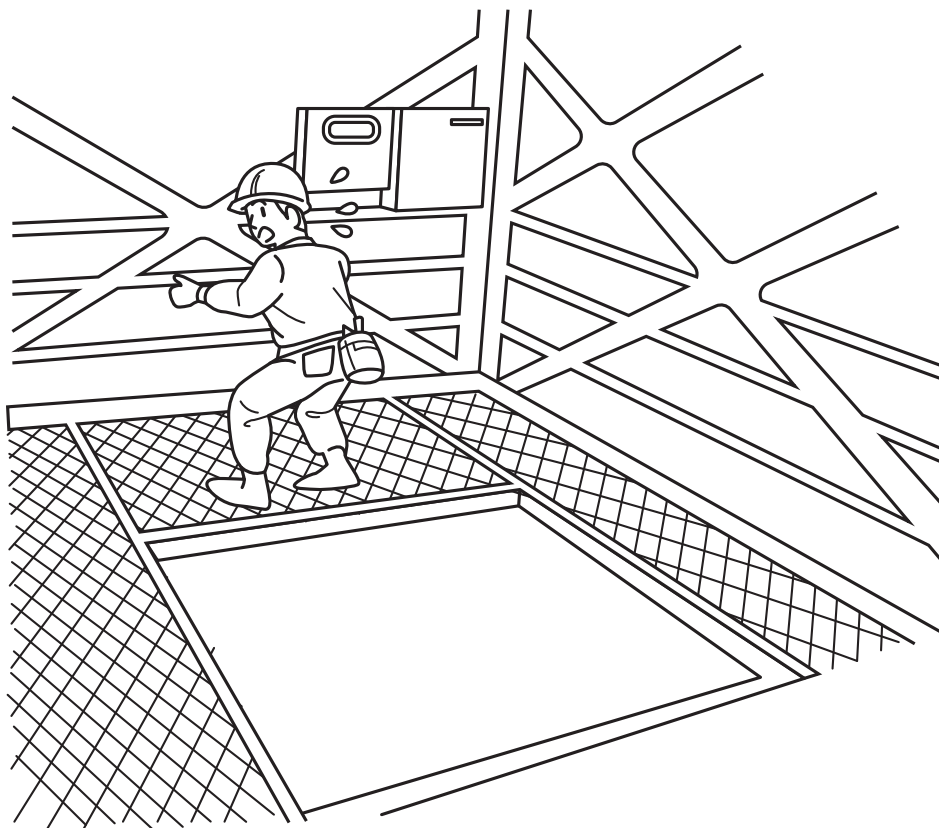
# 〈災害発生状況図〉

## 災害事例 2 設備を撤去して出来た開口部から墜落

製鋼工場内で、溶鉱炉に成分調整のため原料を投入する設備であるバケットコンベヤーの解体工事において、操作盤等の電源ケーブル等の撤去作業中、バケットコンベヤーを撤去した際に生じた開口部（130×130cm）から約16m墜落したもの。

なお、バケットコンベヤーの周囲には点検用の作業床及び昇降階段が設置されていたが、解体後は、作業床に開口部が生じるために、昇降階段から作業床へは立入禁止のロープが設置されていた。

- ① コンベア撤去後に生じた開口部に、墜落防止措置が講じられていなかったこと。
- ② 立入禁止である墜落のおそれのある作業床に立ち入ったこと。

- ① バケットコンベヤーの配線撤去等の作業床上での作業は、撤去後の開口部へ墜落防止措置を講じた後に行うこと。
- ② バケットコンベヤーに上がるための昇降階段入口及び作業床に関係者以外立入禁止の表示を行うこと。
- ③ リスクアセスメントを実施し、これに基づき**リスク低減措置を講ずること**。

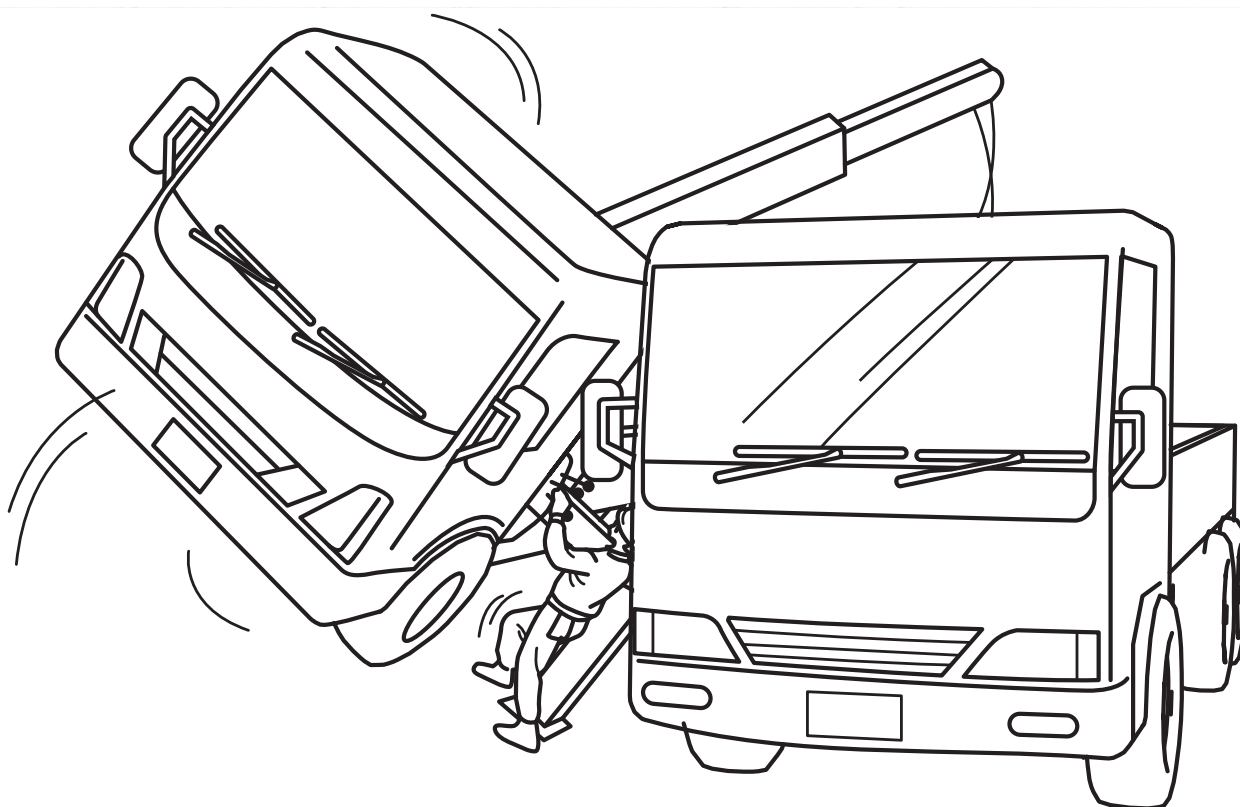
# 〈災害発生状況図〉

### 災害事例 3 荷を吊って旋回した車両積載型トラッククレーンが転倒

被災者は道路改良工事の現場付近に仮置きされていた9枚のL字型擁壁の撤去のため、移動式クレーン（車両積載型トラッククレーン、つり上げ荷重2.93t）を助手席側の操縦装置で操作し、当該クレーンの荷台に比較的小さいL字型擁壁を重石として2枚積み込んだあと、L字型擁壁（重さ2.2t）をつり上げ、並列に駐車したトラックに積むため旋回した際に、移動式クレーンが転倒し、移動式クレーンとトラックの間に挟まれたもの。

- ① 移動式クレーンのジブの長さ、作業半径及びアウトリガーの張り出し状況に応じた定格荷重を超える荷を吊り上げたこと。
- ② 移動式クレーンを使用するにあたり、つり荷の重量及び移動式クレーンの能力を考慮した作業計画を作成していなかったこと。
- ③ 移動式クレーン運転に係る資格を有していなかったこと。
- ④ KY活動が徹底されていなかったこと。

- ① 移動式クレーンを用いて作業を行う場合、種類や能力等を考慮し、一定の事項を定め関係労働者に周知させること。
- ② 玉掛け作業の安全に係るガイドラインに基づく作業を行うこと。
- ③ 移動式クレーンを運転するにあたり必要な免許等を有する者に運転させること。
- ④ 移動式クレーン等の重機を使用する場合は、その都度KY活動及びリスクアセスメントを実施し、必要な対策を講じること。

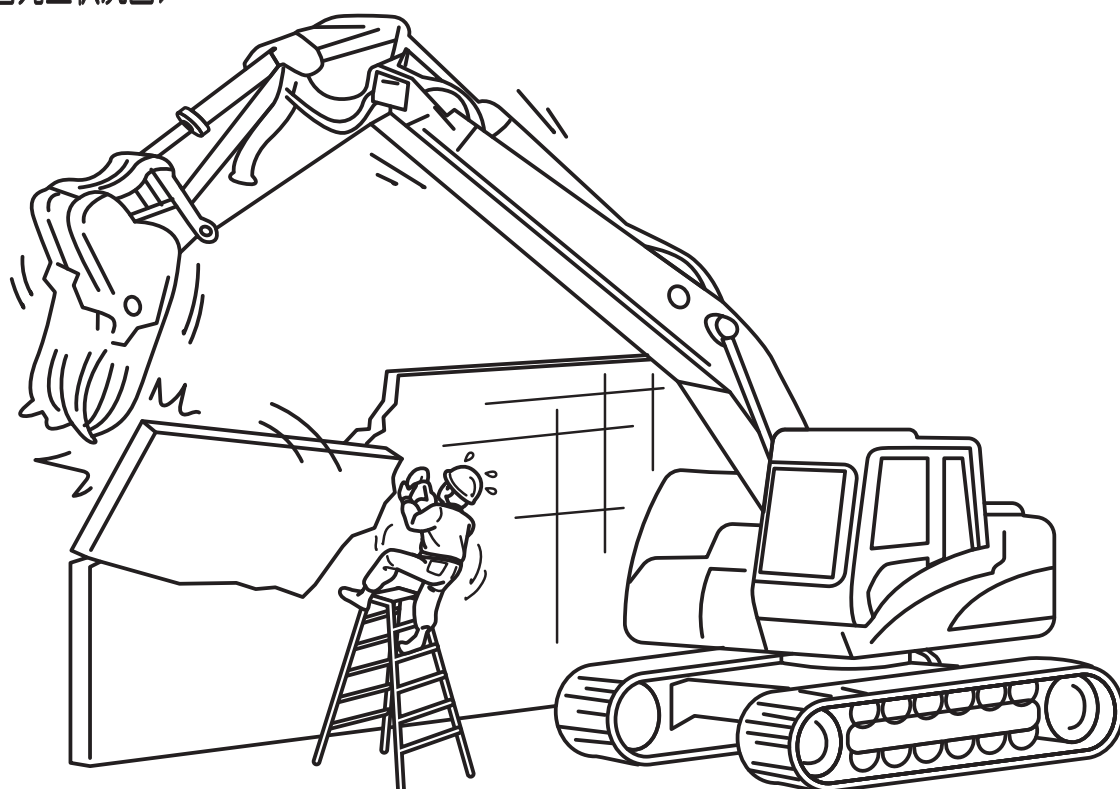
# 〈災害発生状況図〉

## 災害事例 4 解体用つかみ機のアタッチメントが接触したブロック塀が倒壊し下敷きに

被災者は解体用つかみ機を運転するオペレーターとともに、発注者所有の駐車場でブロック塀の上部を撤去するため、ブロック塀の手前で脚立に乗りながらコンクリートカッターを使用して切れ目を入れていたところ、オペレーターが解体用つかみ機をブロック塀から離れるようにバックし、ブロック塀の向こう側にあったアタッチメントがブロック塀の上端に接触したため、手前に崩壊したブロックが頭部に激突したもの。

- ① 解体用機械を用いた解体作業の前段階で、同機械の操作を誤り、ブロック塀に接触させたこと。
- ② ブロック塀が崩壊し、危険のある箇所に、労働者を立ち入らせたこと。
- ③ 解体中のブロック塀が崩壊・倒壊して労働者に危険を及ぼすおそれのある箇所で作業を行うにあたり、ブロック塀の崩壊・倒壊を防ぐための補強等の措置を行っていなかったこと。
- ④ ブロック塀内部の補強鉄筋の配置等の事前調査が不十分で、ブロック塀上段に補強鉄筋が配置されていないことが前提の作業計画でなかったこと。

- ① 崩壊・倒壊による危険のある箇所での解体用機械使用作業とその他作業との並行作業を行わないなどの措置を講じること。
- ② 解体用機械を解体対象物の崩壊・倒壊の危険のある箇所で使用する場合は、解体対象物に接触しないよう操作者には慎重に操作を行わせること。
- ③ ブロック塀等の解体対象物に崩壊・倒壊による危険のある場合は、当該ブロック塀に控えロープを設置する等の適切な防護措置を講じること。
- ④ 解体対象物の構造等については事前に十分な調査を実施し、崩壊・倒壊の危険がある場合はそれらを考慮した安全な作業計画・作業手順を策定し、これにより作業を実施させること。
- ⑤ リスクアセスメントを実施し、これに基づき**リスク低減措置を講ずること**。

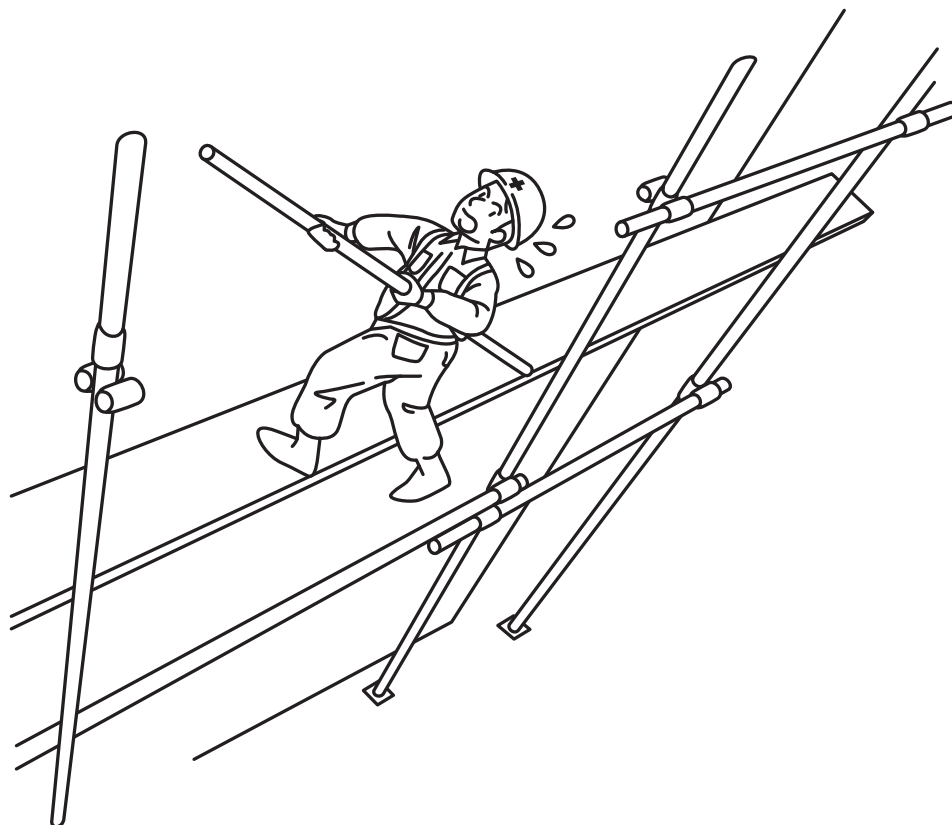
# 〈災害発生状況図〉

## 災害事例 5 足場組み立て中に墜落

被災者はマンション外壁改修工事に伴う、躯体周囲の足場組立てのため巻上機で荷上げされた足場部材を取り込んでいたところ、抱えていた部材（総重量27kg）とともに仮設足場8層目である作業床（高さ15.75m）から墜落したものの。

親綱は未設置であった。

- ① 親綱等の設備を設置していない作業床上で足場組立て作業を行ったこと。
- ② 高所における足場組立て作業において、墜落制止用器具（安全帯）の使用をしなかったこと。
- ③ 墜落転落災害防止措置を含めた足場組立て作業手順を定め、この作業手順を労働者に徹底させていなかったこと。

- ① リスクアセスメントを徹底し、手すり先行工法等墜落防止設備設置による墜落転落災害防止対策を講じた足場組立て作業手順を採用すること。
- ② やむを得ず、労働者に安全帯を使用させることにより墜落転落災害防止を図る作業手順を採用する場合には、足場組立て作業主任者による労働者の安全帯使用状況の監視や各労働者による安全帯使用を徹底すること。

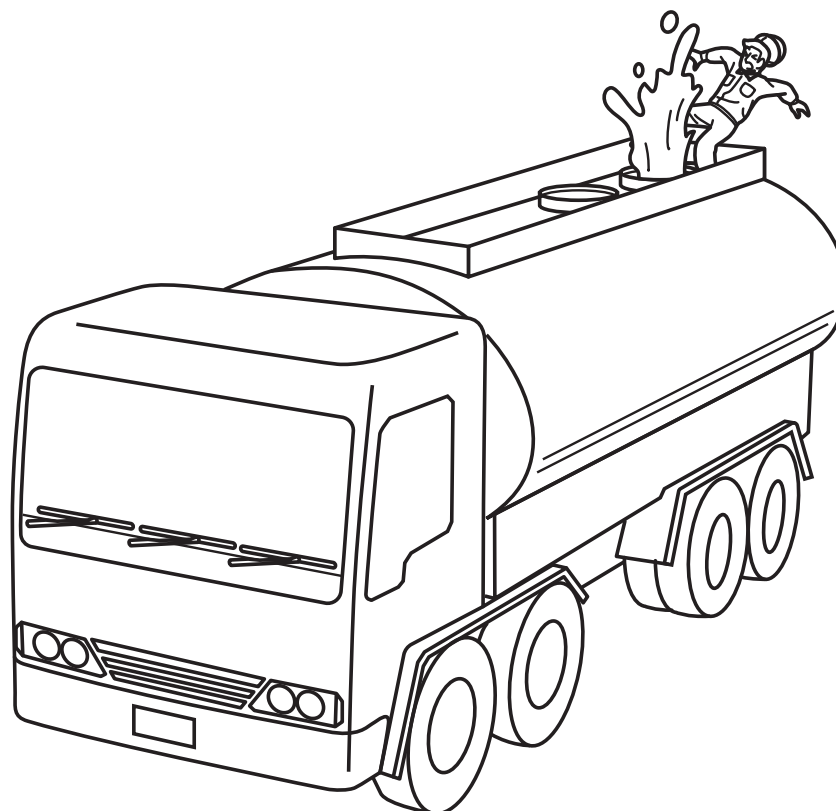
# <災害発生状況図>

## 災害事例 6 タンクローリーにアスファルト充てん中に熱傷

自ら運転してきたタンクローリーのタンクにストレートアスファルトの充てんを終え、片付け作業中に、災害前に運搬したアスファルト乳剤がタンクローリーに残っており、これに含まれる水分により充てんしていたストレートアスファルトが噴出し、全身にアスファルトを浴びて広範囲熱傷を受傷したものの。

- ① アスファルト乳剤の水分を蒸発させずに一気に全量のストレートアスファルトを充てんしたことにより、水分が急激に温められ、ストレートアスファルトが噴出したこと。

- ① 事前にアスファルト乳剤の水分を蒸発させること。
- ② 当該作業に関してのリスクアセスメントを実施し、作業における危険性を関係労働者に周知徹底すること。
- ③ リスクアセスメントの結果を踏まえた作業標準を作成し、作業標準の内容を関係労働者に周知徹底すること。

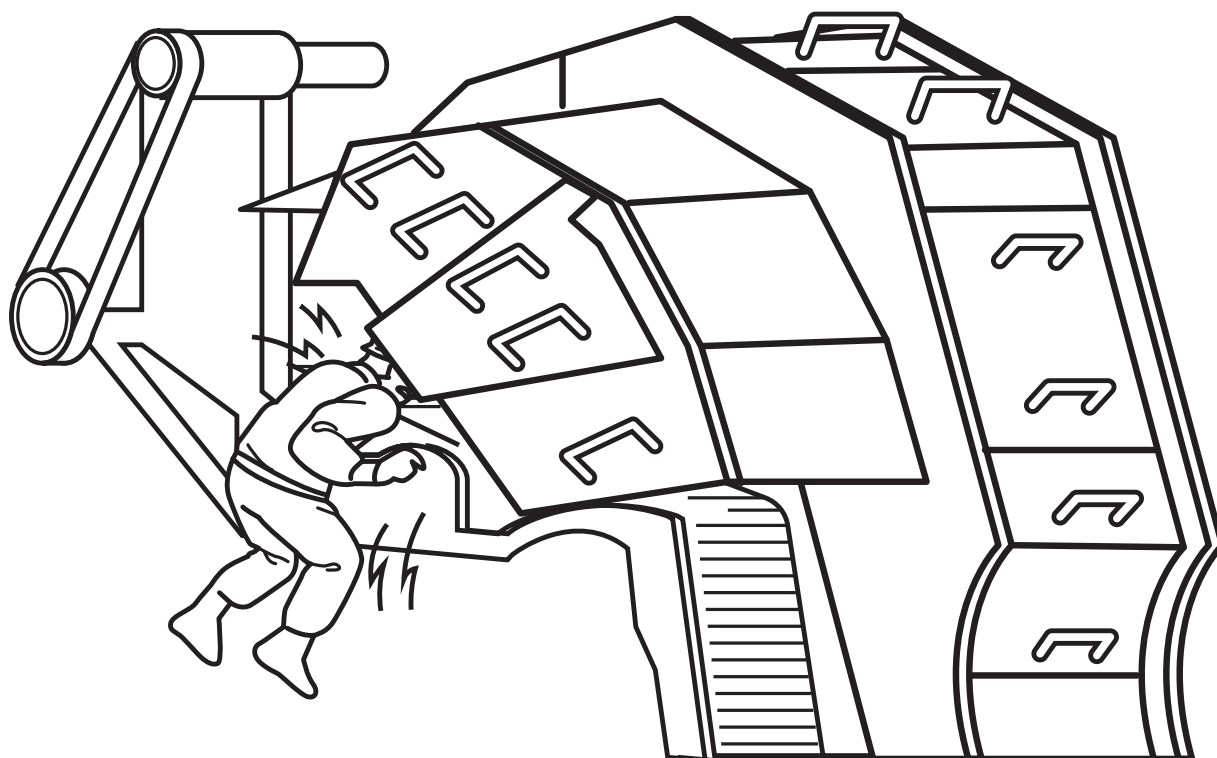
# 〈災害発生状況図〉

災害事例 7 稼働中のコンベヤ内で異物除去中、巻き込まれ

プラント内の場内清掃作業に従事していた被災者が、稼働中の軽量物コンベアの異物を取  
り除こうとしたところ巻き込まれ、同僚に発見されたもの。

- ① コンベアを運転させたまま、清掃作業を行ったこと。
- ② ベルトコンベア回転体に覆いが常時設けられていたが、ハンマーを使用することで取り外  
すことができ、運転中における覆いの取り外しを禁止する措置（標識等）が講じられていな  
かったこと。
- ③ 清掃や点検に関する**はさまれ**、巻き込まれ等を発生させないための指示はあったが、作業  
マニュアルは整備されておらず、労働者に対して安全な作業方法の徹底が不十分であったこ  
と。

- ① 清掃作業を行う際にはコンベアを停止すること。
- ② ベルトコンベアの覆いを不用意に取り外すことのないよう、取り外し禁止の標識を取り付  
けるなどの危険防止措置を講じること。
- ③ 当該ベルトコンベア以外にも、**はさまれ**、巻き込まれ災害の危険が伴うことから、作業マ  
ニュアルを整備し、関係労働者に周知すること。
- ④ リスクアセスメントを実施し、これに基づき**リスク**低減措置を講ずること。

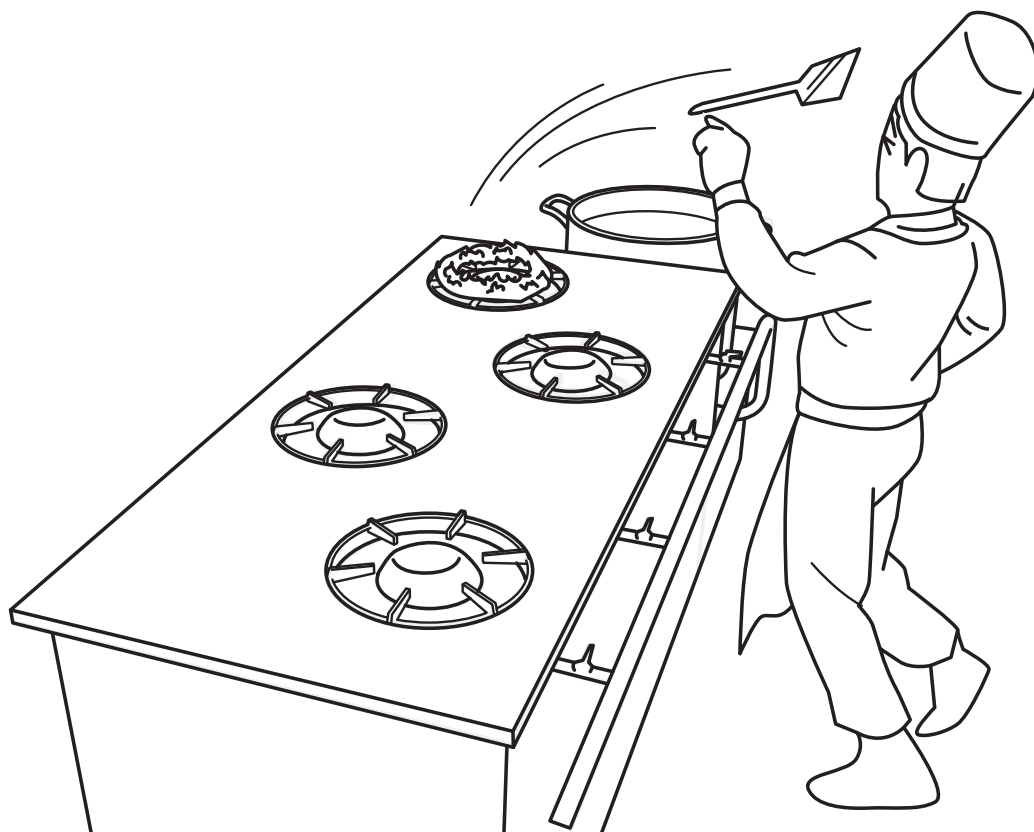
## 〈災害発生状況図〉

## 災害事例 8 ガスコンロ上においたヘラが、破裂し激突

このため被災者はバーナーで木片が詰まっている鉄製のヘラの差し込み口を炙ってから木片を取り除こうと、鉄製のヘラの差し込み口側をガス台のバーナーヘッドの上に載せたところ、数分後に、ボンという破裂音とともにヘラが被災者に激突したものの。

- ① コンチャの鉄製のヘラの柄の差し込み口に詰まっている木片に火を直接当てようとバーナーの火で炙ったこと。
- ② 厨房器具の修理方法について安全面の検討が十分になされないまま修理が行われていたこと。

- ① コンチャは国内入手が困難なため損傷等が起こった場合は廃棄させ、入手しやすい代替品により作業を行わせること。
- ② ガスコンロ等の設備の目的とする用途以外の使用を行わないこと。また、通常作業と異なる作業を行う場合は事前にその必要性を検討し、その結果行うこととした場合はリスクアセスメントを実施すること。
- ③ コンチャを過度に加熱させることにより危険が生じることの教育を行うこと。

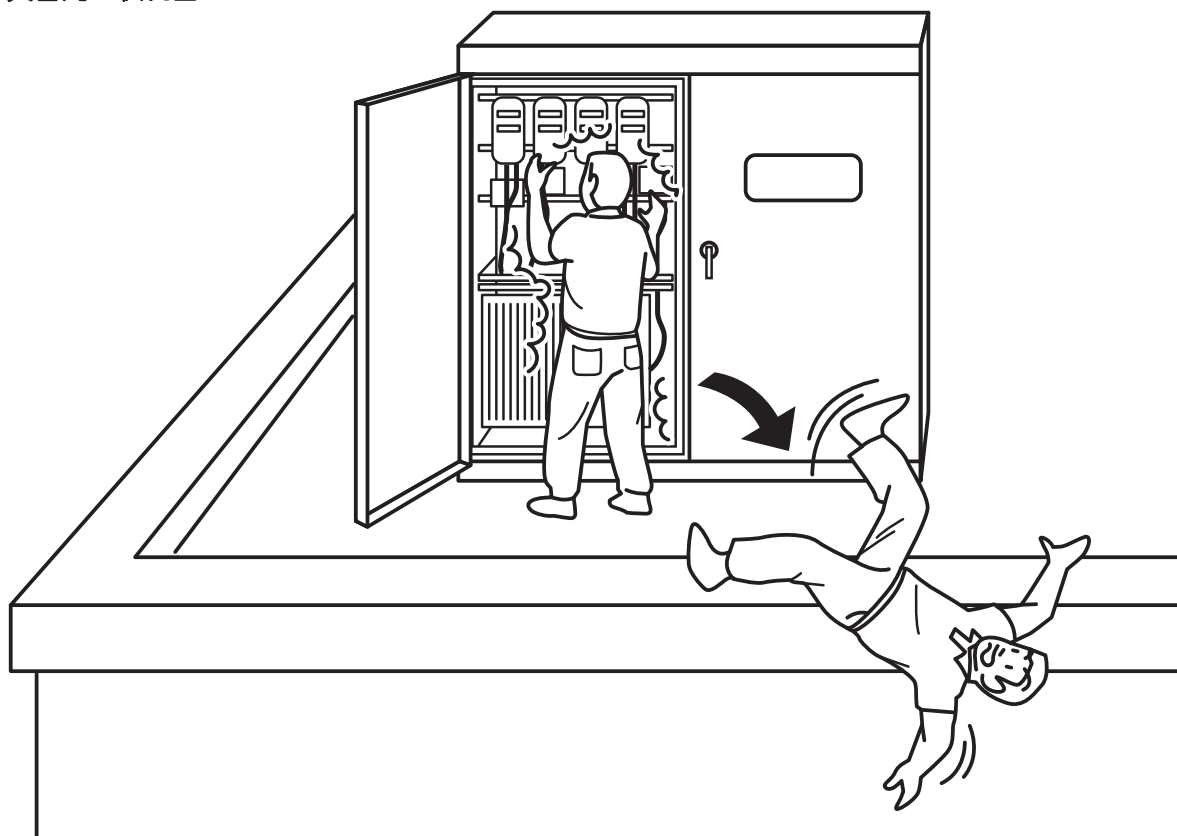
# 〈災害発生状況図〉

## 災害事例 9 高圧受電設備の点検中に感電

電気保安契約先である工場建屋の屋上（高さ4.28m）において、同工場の高圧受電設備（受電電圧6600V）の月例点検を単独で行っていたところ、同設備内部の高圧負荷開閉器に接触して感電し、その後屋上から地上に墜落したものの。

- ① 高圧充電部、低圧充電部に接触して感電する可能性があったにもかかわらず、絶縁用保護具を着用させていなかったこと。
- ② 墜落防止措置を講じていなかったこと。
- ③ リスクアセスメントを実施していなかったこと。

- ① 絶縁用保護具は、点検が終了するまで確実に装着させること。
- ② 墜落防止措置として、墜落制止用器具（安全帯）を使用させること。
- ③ リスクアセスメントを実施し、具体的なリスク低減措置を定め、対策を講じること。
