平成30年度版

# 労働災害の現況と死亡災害事例

大阪労働局・各労働基準監督署

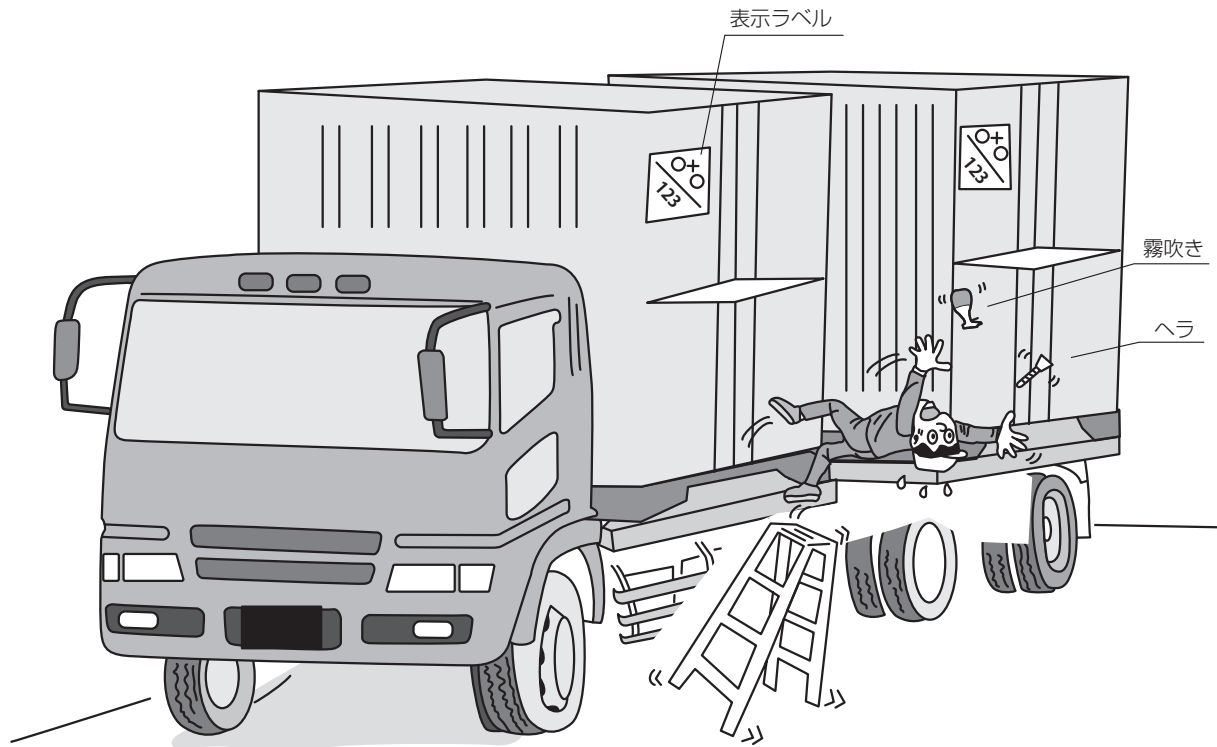
## 〈災害発生状況図〉

被災者は、事業場内に入庫してきたコンテナ車のコンテナ側面に張られた内容物の取扱注意を表示してあるラベルを剥がす作業に従事していた。

ラベルを剥がすための霧吹き、ヘラを持ち、地上から3mあたりの箇所に張られているラベルを高さ1.1mの脚立を使用して、脚立の天板に乗って作業を行っていたところ、バランスを崩し地上に墜落したものの。

左足に脚立が絡まる形で倒れていたのを発見された。

- ① 地上から3mあたりの作業箇所に対し、高さ1.1mの低い脚立の天板に乗って作業を行う姿勢になり、適切な高さの脚立等を使用していなかったことにより不安全な状態で作業を行ったこと。
- ② 布製の帽子は被っていたが、墜落時保護用の保護帽を着用していなかったこと。
- ③ 脚立使用時等の安全な作業手順書が作成されていなかったこと。

- ① 作業箇所の高さ・作業内容に応じた脚立や昇降設備を使用すること。
- ② 墜落時保護用の保護帽を着用し作業を行わせること。
- ③ 脚立使用時等の安全な作業手順書が作成し、関係労働者に周知徹底すること。

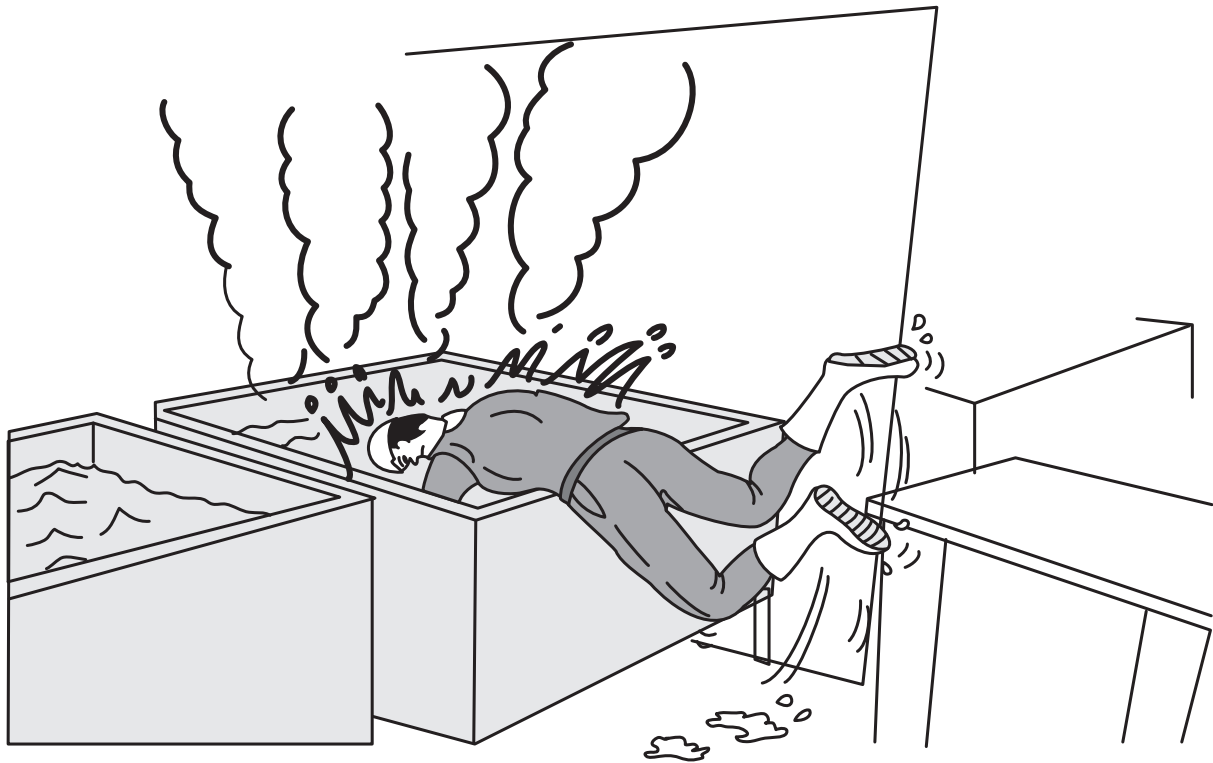
# 〈災害発生状況図〉

被災者は、鉄製の建材の溶融亜鉛めっき加工の工程における仕上げフラックス加工の作業に従事していた。

溶融亜鉛メッキ加工が終わった建材を両手で治具2本を使用して吊り、仕上げフラックス槽（床からの高さ73.5 cm、深さ60 cm）内の塩化アンモニウム水に浸けようとしたところ、治具、建材と共に槽内に滑って転落し、約90度の塩化アンモニウム水に上半身が浸かり熱傷を負ったもの。

- ① 作業床がステンレス製であり、表面に凹凸が無く、災害発生時の作業床は槽から溢れた塩化アンモニウム水や水で濡れており、滑りやすい状態であったこと。
- ② 仕上げフラックス槽の高さが床から73.5 cmであり、転落の危険性があったこと。

- ① 作業床上における転倒防止対策として、作業床面をつまずき、滑りなどの危険のない状態とすること。
- ② 仕上げ槽への転落防止対策として、作業床からの高さを85 cm以上とすること、または丈夫な柵等を設けること。

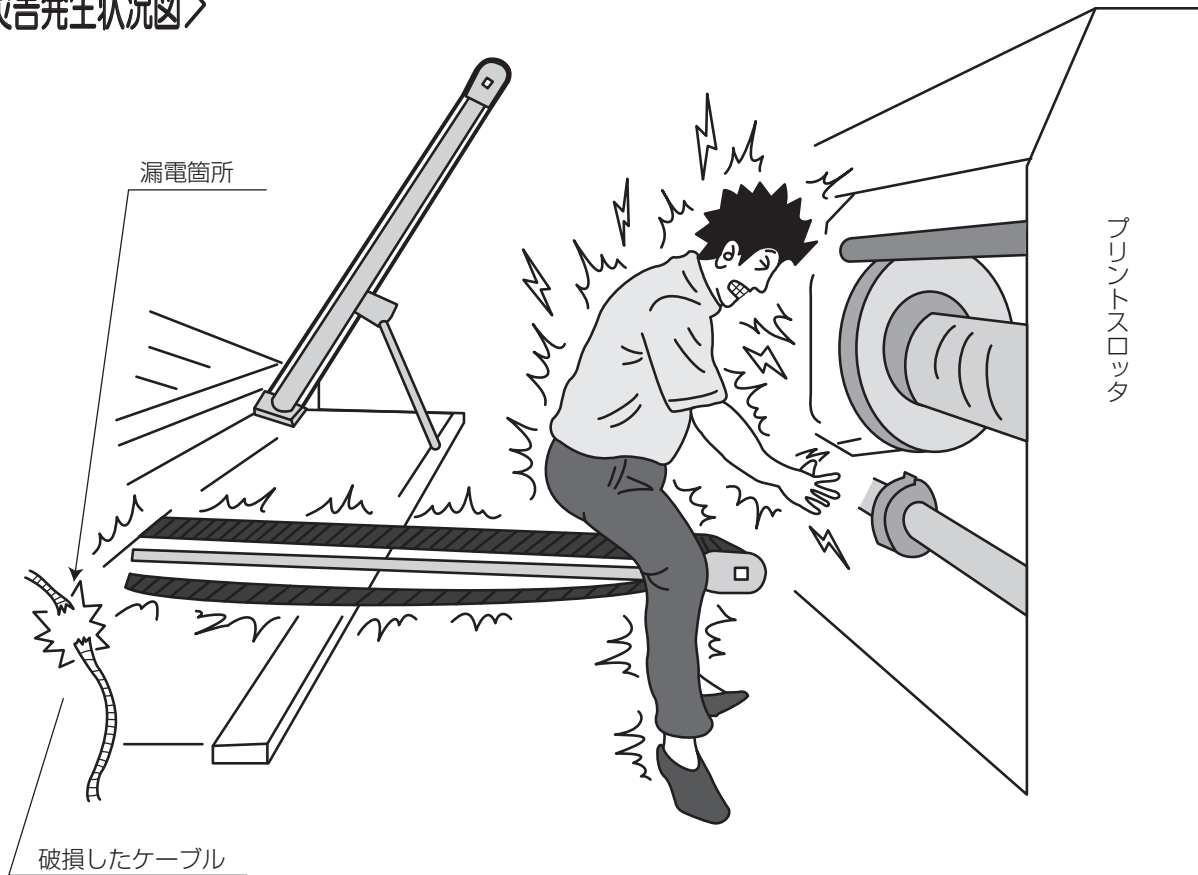
# 〈災害発生状況図〉

被災者は、段ボール箱の印刷、溝切り等の加工を行うプリントスロッタと呼ばれる機械の調整を行う作業に従事していた。

段ボール箱の裁断にかかるプリントスロッタの裁断刃の位置決めを行う作業中、当該設備の下部にある電源ケーブルの絶縁被覆が破損していた箇所からの漏電により感電したもの。

被災者の大きな悲鳴で同僚が駆けつけたところ、コンベヤ部に跨がった状態で倒れているところを発見された。

- ① プrintスロッタの電源ケーブルの絶縁被覆が破損し漏電したこと。
- ② 感電防止用の漏電遮断装置の設置や設備の接地（アース）の漏電に対する対策がなされていなかったこと。
- ③ 裁断刃の位置決めを行うにあたり、コンベヤに跨がる体勢で調整作業を実施しようとしたこと。

- ① 電気機械設備の漏電等を含め、定期的に点検を実施すること。
- ② 感電防止用の漏電遮断装置を設置する等、漏電に対する感電防止対策を講じること。
- ③ 設備の点検、調整等にかかる作業標準を作成し、安全な体勢で実施すること。

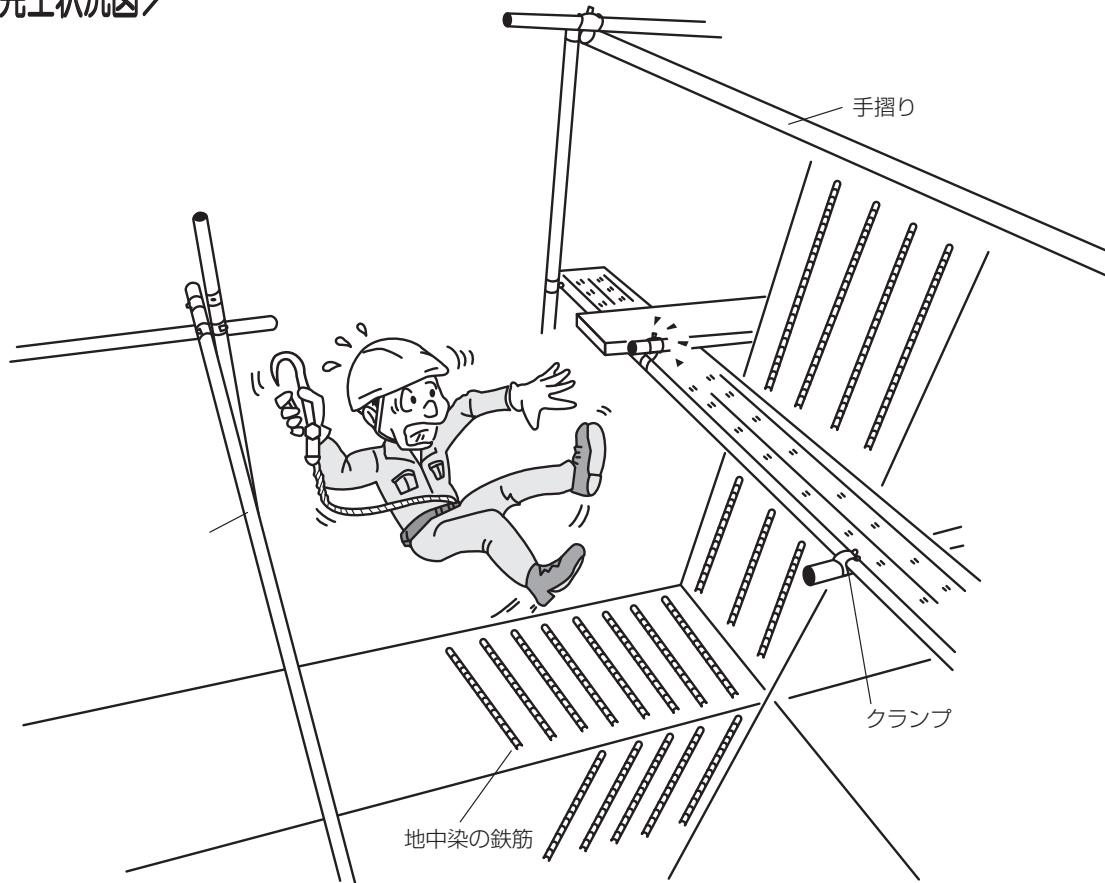
# 〈災害発生状況図〉

被災者は12階建てマンション新築工事の地中梁の組み立て作業に従事していた。

構築中の地中梁の鉄筋上で増し打ちの鉄筋の組み立てを行うため、仮設足場の手摺りに安全帯のフックを掛けて地中梁の鉄筋上に降りた。

その後、安全帯を掛け替えるために右手でフックを手摺りから外して背後の単管へ安全帯を掛け替えようとしたところ、左手袋の手首部分が仮設足場の単管を固定するクランプのネジ部に引っかかり、バランスを崩して高さ2.4mの地中梁の鉄筋上から後ろ向きに墜落したものの。

- ① 安全帯のフックを掛け替えるために足場の手摺りよりフックを外したこと。
- ② 鉄筋組立作業に関してリスクアセスメントが実施されていなかったこと。

- ① 墜落の恐れのある箇所で安全帯を使用する時は、安全帯が常に有効な状態となるよう2丁掛けの安全帯を使用し、もう片方のフックを掛けてから元のフックを外すこと。
- ② リスクアセスメントを実施してリスク低減措置を講ずること。

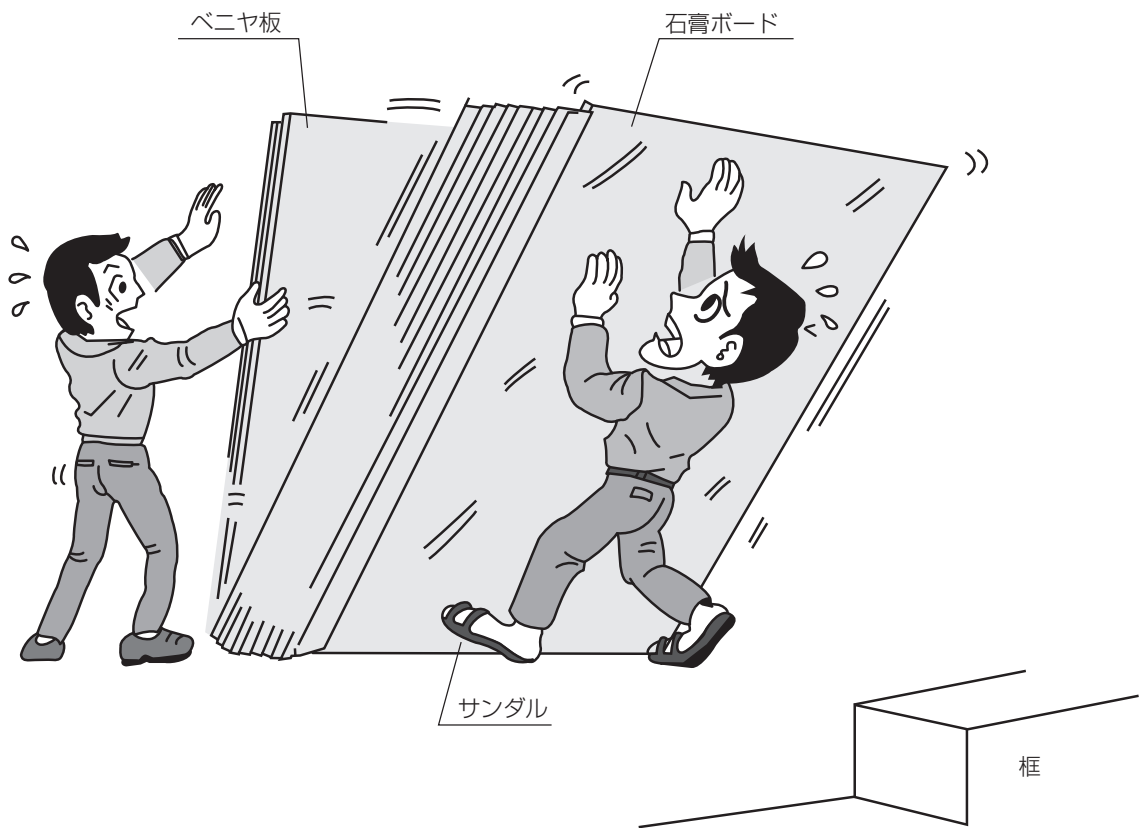
## 〈災害発生状況図〉

古民家の再生工事現場で建屋の造作の作業が行われていた。

トラックでベニヤ板4枚と石膏ボード30枚を搬入し、同古民家の玄関土間の壁にベニヤ板、石膏ボードの順番で斜めに立て掛けた。

その後、ベニヤ板を使用するにあたり、横から板を抜き取る必要があり、同僚が石膏ボードを14枚起こし、被災者がその手伝いで正面から支える形になった。その際、石膏ボードの重量を支えきれなくなり、後方に倒れて石膏ボードと玄関の框に頭部を挟まれたもの。

災害発生時、被災者は休憩中であり、保護帽を着用しておらず、靴はサンダル履きであった。

- ① 立て掛けた石膏ボードを起こす際、不安全な状態になり倒壊に至ったこと。
- ② 作業を安全に遂行するための必要な作業員数を確保しておらず、保護具を着用していなかった。

- ① 作業を安全に遂行するための必要な作業員数を確保するとともに共同作業員間で作業状況を確認しながら作業を行うこと。
- ② 資材の配置、取扱等安全な作業方法を行うため、作業手順書を作成するとともに保護具を着用して作業にあたること。

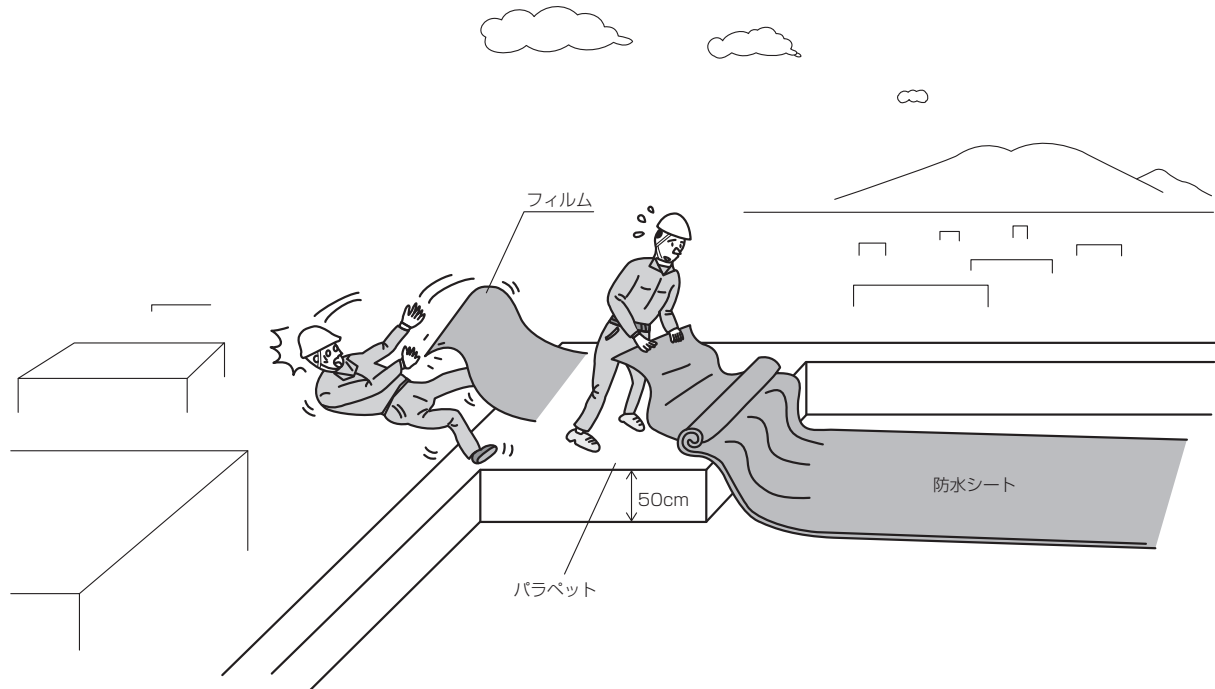
## 〈災害発生状況図〉

5階建てマンションの大規模修繕工事中において、屋上で防水の修繕作業が行われていた。

当日の作業は、前日の防水剤の塗布作業の終了後に伴う西側から南面に向け防水シートを貼る作業であった。

被災者は、ロール状になっていた防水シートを、裏面に付いているフィルムを後ろ向きに引っ張りながら剥がして敷いていった。後ろ向きでの作業を進めるうちに屋上南面立ち上がり50cmのパラペットを乗り越え約15m下のマンション南面の植え込みにフィルムと共に墜落したものの。

災害発生日の前日に南面の足場が解体され、手摺りや囲い等の墜落防止措置が行われていない状態であった。

- ① 南面の足場を解体した際、手摺りや囲い等の墜落防止措置が行われていなかったこと。
- ② 親綱等の未設置により安全帯が使用できる状態ではなかったこと。
- ③ 後退しながらの作業に関し、作業手順を定めていなかったこと。

- ① 墜落により労働者に危険を及ぼす恐れのある箇所に手摺りや囲い等を設置し、墜落防止措置を講ずること。
- ② 手摺りや囲い等を設置することが困難な時は、親綱等を設置するなど安全帯が有効に使用できる状態となるよう措置を講ずること。
- ③ 後退しながらの作業に関し、作業手順書を作成し、関係労働者に周知徹底すること。

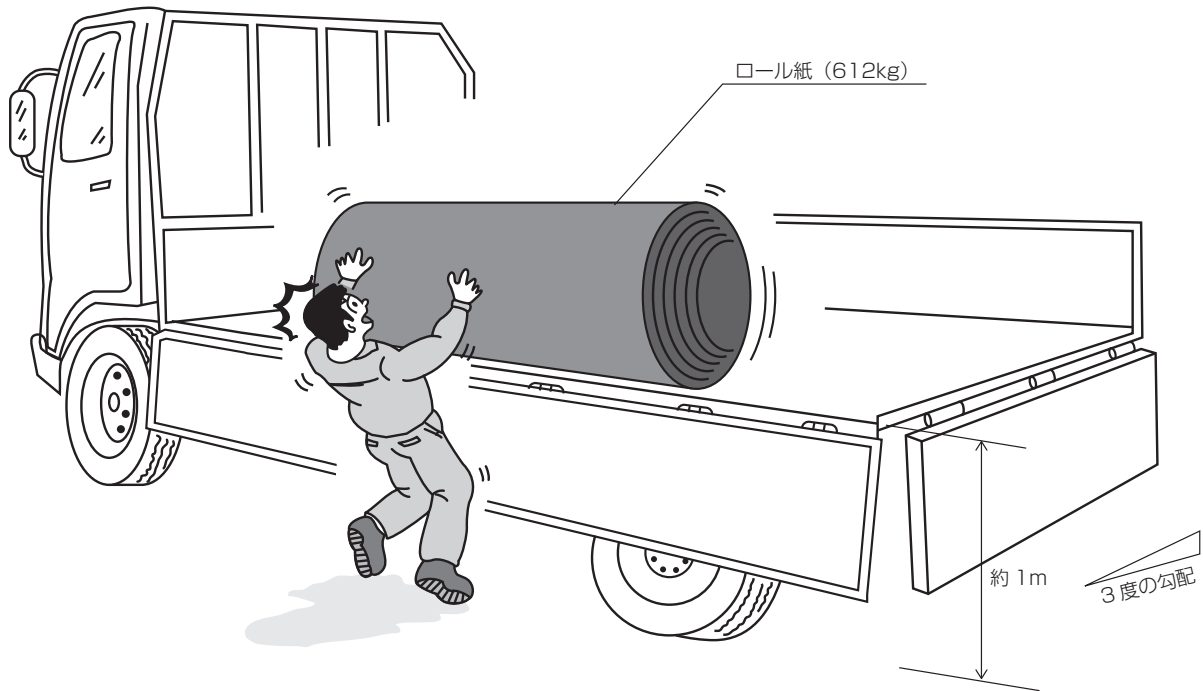
## 〈災害発生状況図〉

トラックの荷台左側より、配送先の労働者が運転するフォークリフト（アタッチメントが回転クランプ仕様）を使用して、ロール紙（重量612kg、幅1.36m、直径1.0m）2本の荷下ろしを行っていた。

本来の作業手順は、フォークリフトがロール紙を掴める状態になってからロール紙を90度回転させ向きを変えることであるが、被災者はフォークリフトが2本目を取りに来る前に高さ約1メートルの荷台に上がり、1本目と同様にロール紙を自ら用意したマンホールの蓋の上に一旦載せて、向きを変えたところ、ロール紙が転がり始めたため、荷台から降りて、ロール紙が落下するのを手で受け止めようとしたが支えきれず、ロール紙の下敷きになったもの。

なお、トラックは左側が3度の下り勾配になる箇所に止められていた。

- ① ロール紙が転がり落ちることを予知せずに運転手の本来業務ではない作業を行ったこと。
- ② トラックを勾配のある箇所で駐車して荷下ろしの作業を行ったこと。
- ③ 作業手順どおり作業を行わなかったこと。

- ① ロール紙の転がり落ちを防止するため、荷台端部でフォークリフトがスタンバイ状態になるのを待つか、端部にストッパー等を設置すること。
- ② トラックを勾配の無い箇所に駐車して荷下ろしの作業を行うこと。
- ③ 運転契約外の作業を行わせないことを徹底すること。

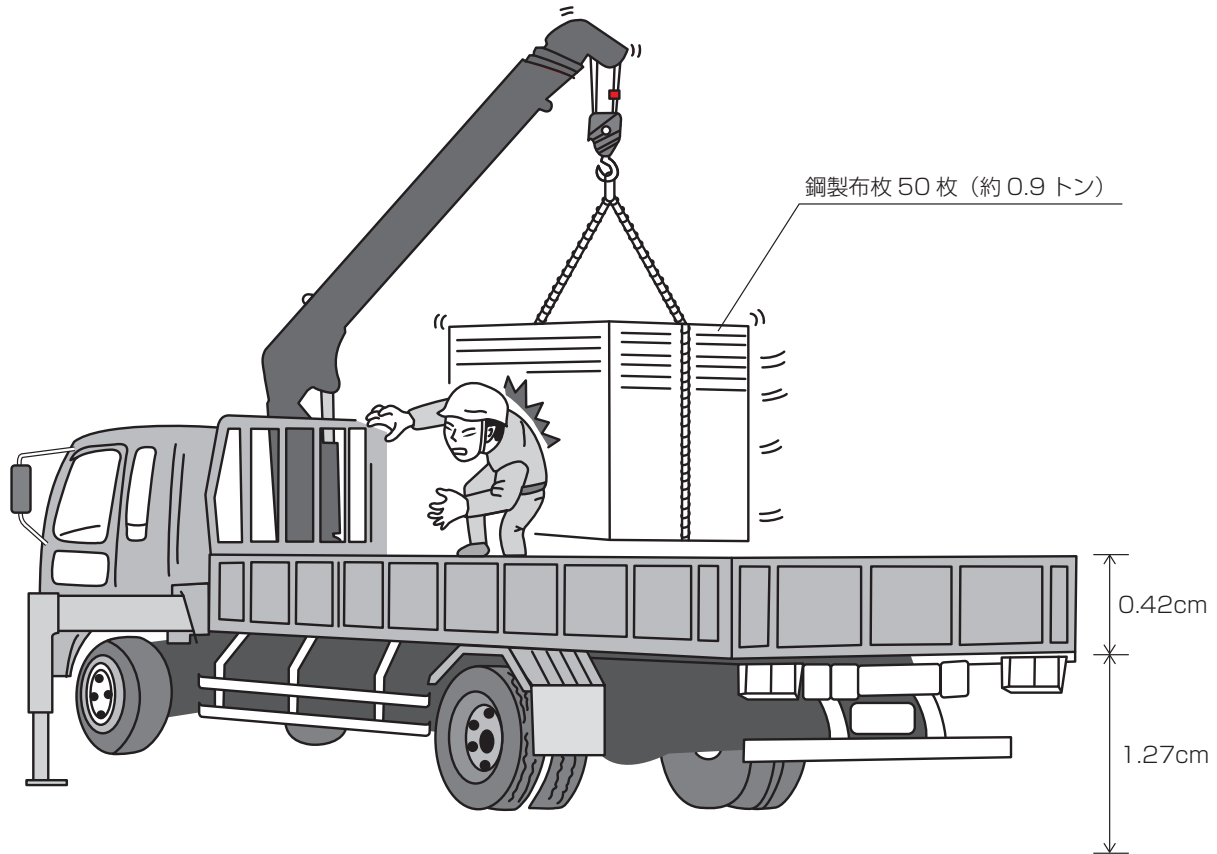
# 〈災害発生状況図〉

被災者は災害発生日の前日に積載型トラッククレーン（つり上げ荷重2.93トン）に積み込んであった足場材（鳥居杵、鋼製布板等）を建設現場に運搬し、当該クレーンで荷下ろしを行うものであった。

作業は、被災者が積載型トラッククレーンの荷台に上がり、荷を玉掛けし、リモコンにより遠隔操作で地上に下ろすものであった。

結束された鋼製布板50枚（約0.9トン）を吊り上げて、立会い者に何処に下ろすのか場所を尋ねていた時、旋回してきた荷に背面から激突され、高さ1.27mの荷台から地上に墜落したものの。

- ① 移動式クレーンのリモコンでの遠隔操作中、つり荷の動きの確認を怠ったこと。
- ② 移動式クレーンの旋回範囲内で作業を行ったこと。

- ① 移動式クレーンにてクレーン操作する場合は、常につり荷の動きを確認し、作業にあたること。
- ② 移動式クレーンの旋回作業範囲に立ち入らず作業を行うこと。

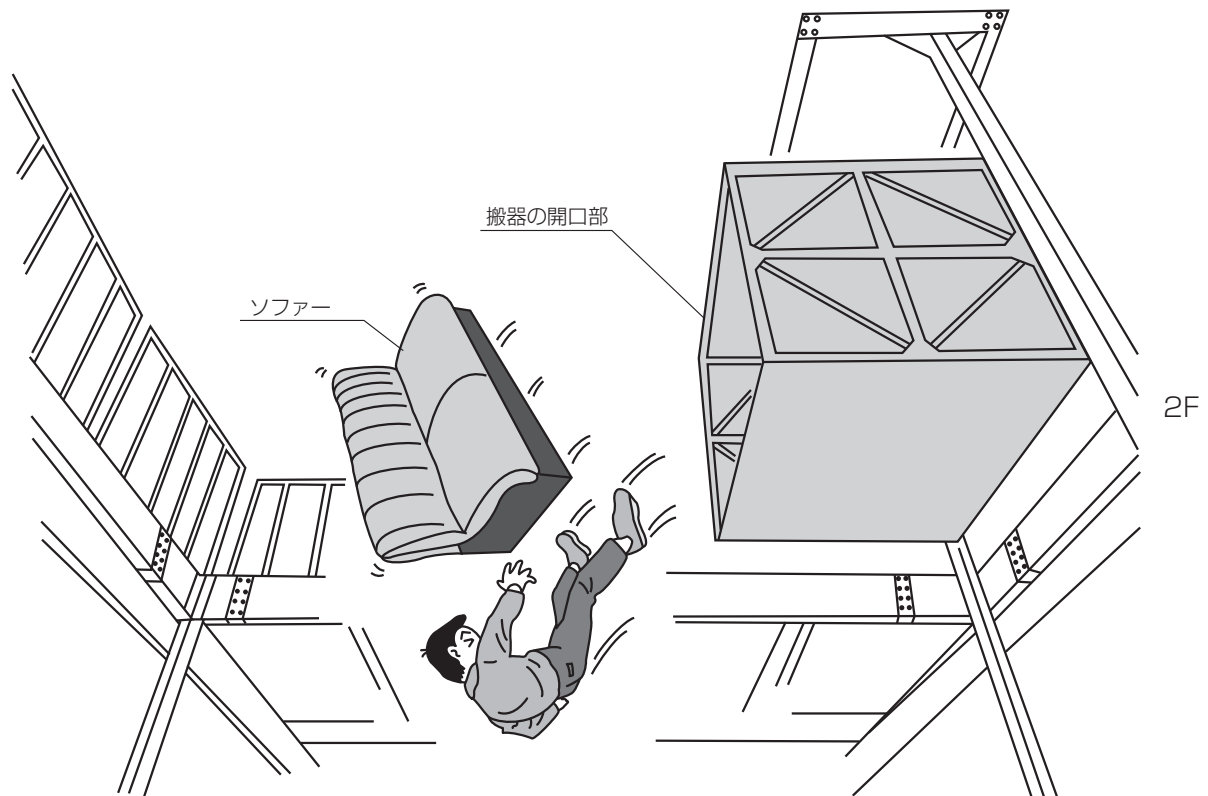
## 〈災害発生状況図〉

倉庫内にて、商品であるソファを1階から2階へエレベーターを使用して搬送作業を行っていた。

災害直前の作業は、被災者と同僚との2名で、ソファ（20脚）を2階の保管場所へ移動させる作業であった。

1階で幅2.0m、奥行き1.8m、高さ1.7mのエレベーターの搬器にソファ（長さ1.6m）4脚を積載し、被災者も搬器に搭乗して1階の操作盤により2階へ搬器を上昇させた。

同僚は階段を使用して2階の積卸し口に向かった。同僚が2階エレベーターの積卸し口に到着したが、被災者の姿が見えないため周りを探すと1階床面に倒れている被災者を見つけた。搬器の開口より5m下の1階床面にソファ1脚と共に墜落したものの。

なお、搬器の扉は常態として外された状態で使用されていた。

- ① エレベーターの点検を実施しておらず、搬器の扉を常態として外した状態で使用していたこと。
- ② 「昇降時はエレベーターに乗らない」旨の指示が出されていたが、関係労働者に徹底されていなかったこと。

- ① エレベーターの点検を定期的実施し、エレベーターの搬器に扉を設置する等墜落の恐れのない安全な状態で使用すること。
- ② エレベーター使用時の作業標準を関係労働者に周知徹底し、作業にあたらせること。

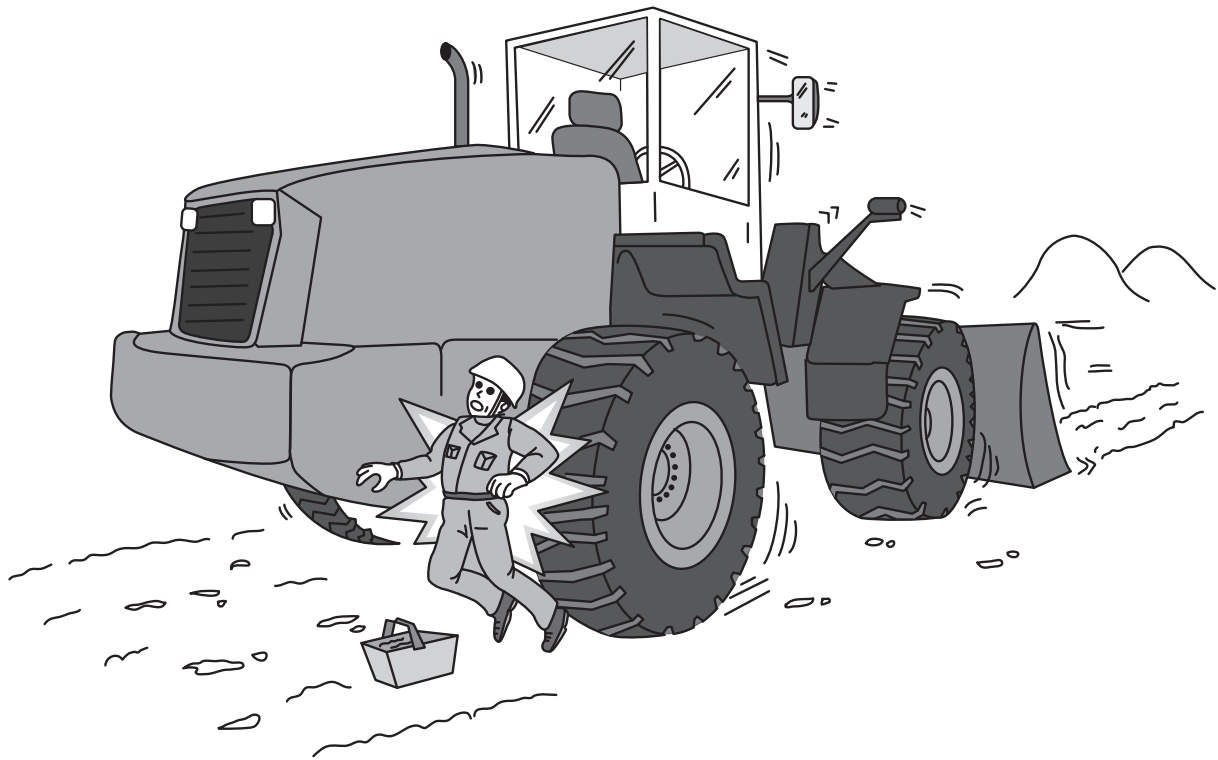
# 〈災害発生状況図〉

産業廃棄物処理場内の再生砕石の保管場所である資材ヤードにて、砕石中のごみ取り作業を行っていたところ、後進してきたトラクターショベルに轢かれたもの。

災害発生現場の事業場は、解体工事現場から収集したコンクリート殻を砕石に再生して販売を行うリサイクル業を営む事業場であり、その工程は、解体工事現場から収集したコンクリート殻を重機で荒く砕き、マグネットを利用してコンクリート殻に含まれる鉄筋等の鉄材を取り除き、砕石プラントのクラッシャーで更に粉砕して砕石にするものである。

被災者は、敷きつめられた砕石中の煉瓦、木屑及び塩ビ等のごみを直接手で拾って取り除く作業を行っていた。その時、砕石を並行に敷きつめるために後進してきた、同僚が運転する機体重量約11トンのトラクターショベルの右後輪に轢かれたもの。

- ① 運転中のトラクターショベルに接触する事により、労働者に危険が生じるおそれのある箇所に労働者を立ち入らせたこと。また、誘導員を配置しなかったこと。
- ② トラクターショベルの運転手が、車体を後進させる際に後方確認を怠ったこと。

- ① トラクターショベルの後進運転を行う際は、確実に後方を確認するとともに、立入禁止区域に関係者を立ち入らせる場合は、誘導員を配置すること。
- ② ごみ取り作業の作業手順書を作成し、それに基づいた安全教育を関係労働者に行い、作業に就かせること。
