令和6年度版

# 労働災害の現況と死亡災害事例

| 3 災害事例 | 4 |

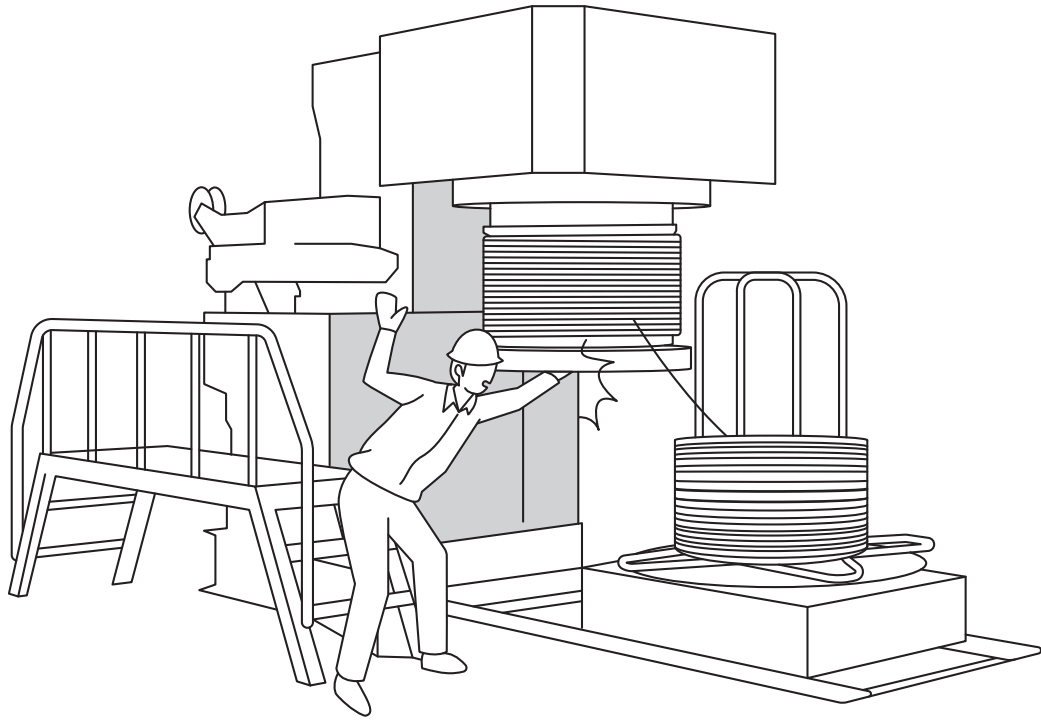
## 災害事例1 伸線機に巻き込まれる

工場内で、伸線機を用いて鋼線を引き延ばし、ドラムに巻き付け、線受台にまとめる伸線作業を一人で行っていた際に、鋼線を巻き付ける回転中のドラムに巻き込まれたもの。

- ① 伸線機のドラム(巻取部)に覆い・囲い等を設けていなかったこと。
- ② 伸線機による巻取作業に係る作業手順書を作成していなかったこと。
- ③ 事業場内における各種作業について、リスクアセスメントを実施していなかったこと。

- ① 伸線機のドラム(巻取部)に覆い・囲い等を設けること。(また、伸線機の引抜ブロックについても覆い・囲い等を設けること)
- ② 伸線機による巻取作業にかかる作業手順書を作成し、周知徹底すること。
- ③ 事業場内におけるすべての作業について、リスクアセスメントを実施するとともに、その結果に基づいて、安全管理を行うこと。

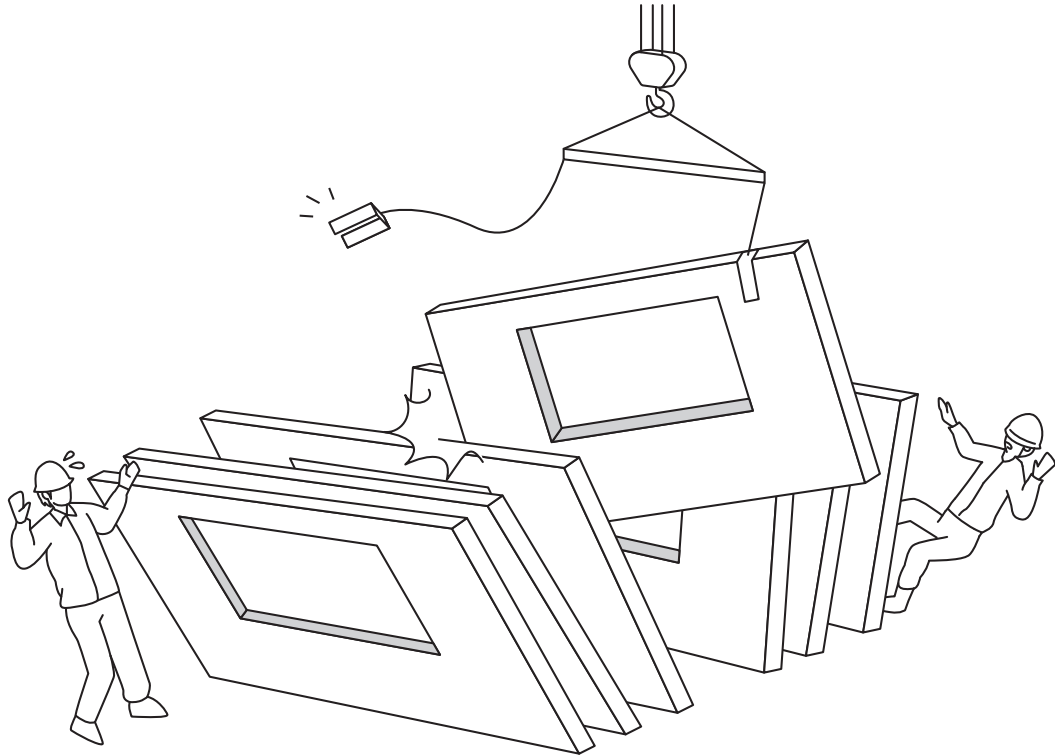
## 災害事例2 クレーンによる吊り上げ作業中に荷が将棋倒しに倒れる

複数枚の板状のフレーム（各々、縦 240 cm、横 740～940 cm、厚さ 20 cm、重量推定約 2 t）を立位で並べ、各隙間で作業員が同フレームの部品取付等作業を行っていた。

東側から6枚目のフレームに誤って取り付けられた部品を取り外すため、すべてのボルトを緩めて同部品を天井クレーンで吊り上げようとしたところ、同部品を固定していたボルトが1本外れておらず、同部品ごとフレームが吊り上がり、隣接したフレームに接触して、すべてのフレームが将棋倒しに倒れ、フレームの間で作業していた労働者1名が死亡、4名が負傷したものの。

- ① 複数枚の板状のフレームを各々、固定していなかったこと。
- ② クレーン運転業務・玉掛業務を、無資格者が行っていたこと、
- ③ 作業計画・作業手順書を定めていなかったこと。
- ④ 安全衛生推進者を選任せず、安全衛生管理体制を確立しておらず、作業にあたっての指揮命令系統もあいまいであったこと。
- ⑤ 安全衛生教育を行っていなかったこと。

- ① 板状フレームを適切に固定したうえで作業を行うこと。
- ② クレーン運転業務・玉掛業務は、有資格者に行わせること。
- ③ 作業計画・作業手順書を作成し、これに従って作業を行うこと。
- ④ 安全衛生推進者を選任し、安全衛生管理体制を確立したうえで、作業にあたっての指揮命令系統を明らかにしたうえで作業を行うこと。
- ⑤ 安全衛生教育を適切に実施すること。

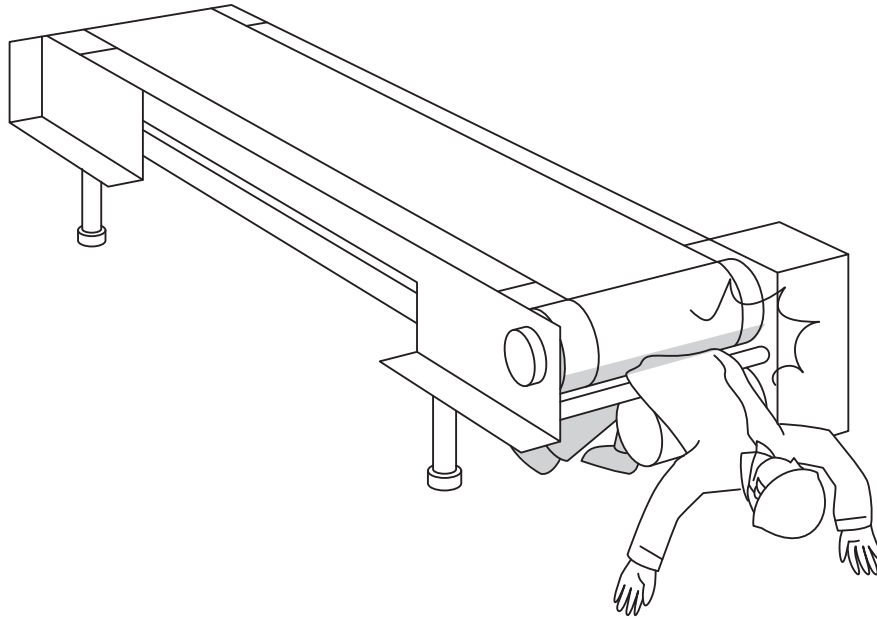
### 災害事例3 ベルトコンベヤーに巻き込まれる

ベルトコンベヤーを稼働させる際に、点検者が作業開始前点検実施後、ベルトコンベヤー制御室のオペレーターに稼働の指示を無線で出した。オペレーターは運転ボタンを押下後、無線で動作状況を尋ねるも応答がなかったため、不審に思い現場を確認したところ被災者がコンベヤーに巻き込まれ仰向けで倒れていた。

- ① コンベヤーのプーリーに覆いを設けていなかったこと。
- ② 点検作業から運転開始にあたっての作業手順を定めていなかったこと。
- ③ 非常停止装置を設けていたが故障していたこと。
- ④ 点検作業を一人で行っていたこと。

- ① コンベヤーのプーリーに覆いを設けること。
- ② 点検作業にかかる作業手順を作成し、関係労働者に周知すること。
- ③ 非常停止装置の状態を定期的に確認し、常に有効な状態にすること。
- ④ 点検作業は複数人で行うこと。

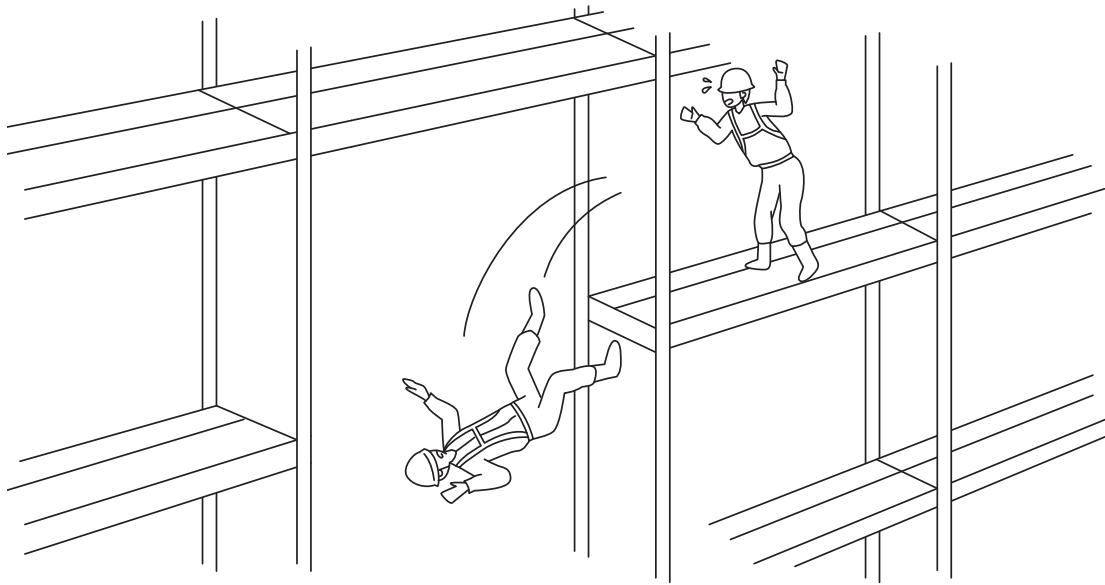
## 災害事例4 足場解体中の墜落

外部足場の解体作業において、くさび緊結式足場の第6層目の足場板上（高さ約 11メートル）で、壁つなぎの取り外し作業中、共同作業者が取り外した壁つなぎ部材を受け取った後、仮置きしようとして後ろを振り返った際、荷下ろし用の開口部から墜落し、死亡したものの。

- ① 解体部材の荷下ろし用の開口部に墜落防止設備を設けていなかったこと。
- ② 要求性能墜落制止用器具（以下「墜落制止用器具」）を使用させていなかったこと。
- ③ 足場の組立て等作業主任者による墜落制止用器具の使用状況の監視が不十分であり、また、労働者に対しても墜落制止用器具の使用にかかる安全教育が不十分であったこと。

- ① 足場解体作業に先行して行う壁つなぎの取り外し作業等にあっては、解体部材の荷下ろし用の開口部に手すり等の墜落防止設備を設けること。
- ② 足場の解体作業について、作業の性質上、解体部材の荷下ろし用開口部に墜落防止設備を設けることが著しく困難な場合で、墜落制止用器具を使用させる際、親綱等の取付設備を設け、墜落制止用器具を確実に使用させること。
- ③ 足場の解体時の作業において、足場の組立て等作業主任者による墜落制止用器具の使用状況を監視するとともに、労働者に対し、墜落制止用器具を確実に使用しよう安全教育を実施すること。

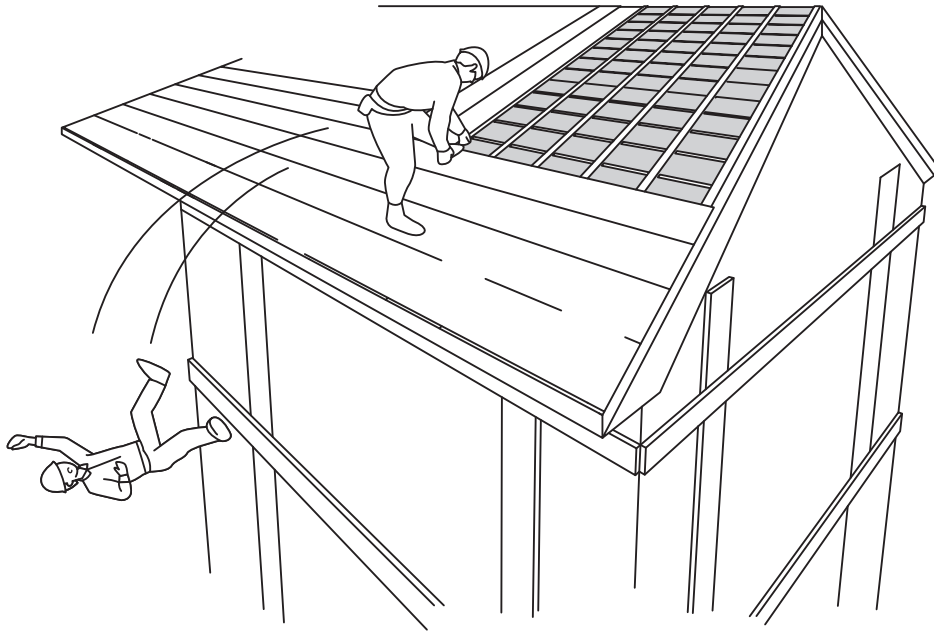
災害事例5 戸建て住宅解体工事中に2階梁から墜落

木造2階建て住宅解体工事中、2階屋根部分の解体作業を行っていたところ、2階梁から約6m下の地面に墜落し、死亡したものの。

- ① 墜落の危険のある箇所で作業を行わせるに際し、墜落制止用器具を使用させていなかったこと。
- ② 2階屋根や梁に昇降するための昇降設備を設けていなかったこと。
- ③ 解体作業を行わせるに際し、墜落防止対策を含む作業計画を策定していなかったこと。
- ④ 解体作業について、作業指揮者が直接指揮していなかったこと。

- ① 屋根の解体作業を行う際は、足場等の作業床の設置が困難であることから、親綱等を張り、墜落制止用器具を確実に使用させること。
- ② 2階屋根や梁に昇降するための昇降設備を設けること。
- ③ 解体作業により、墜落災害が発生する危険がある時は、墜落防止対策を含めた作業方法や順序を決定し、労働者に周知すること。
- ④ 解体作業は作業指揮者が直接指揮すること。

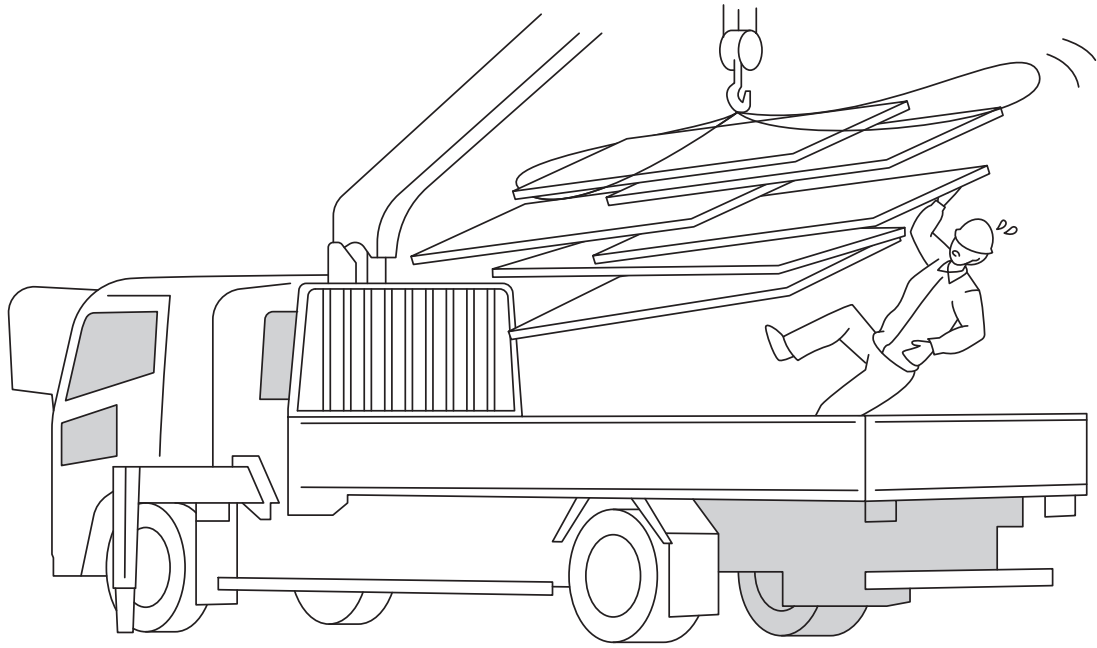
災害事例6 移動式クレーンでつり上げた荷が落下

車両積載型トラッククレーンの荷台上で、コンパネ（長さ180cm、幅90cm、厚さ1.5cm、重さ12kg）30枚程度を玉掛けした後、荷をつり上げていたところ、つり荷のコンパネが玉掛け用具であるベルトスリングから外れ、被災者に落下し、死亡したものの。

- ① つり荷の直下に労働者を立ち入らせたこと。
- ② つり荷が結束されていなかったこと。
- ③ 荷の落下による災害防止対策を含む作業計画をあらかじめ定めていなかったこと。

- ① つり荷の直下は立ち入り禁止とすること。
- ② 複数の荷をつり上げる際は、荷を結束すること。
- ③ 荷の落下防止等を含む作業計画をあらかじめ定め、関係労働者に周知すること。

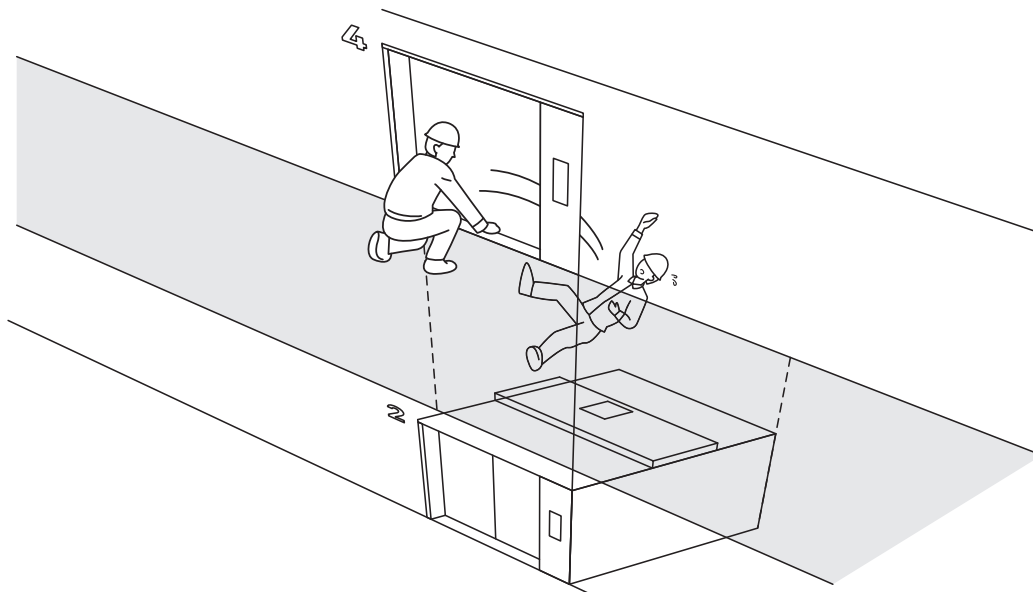
災害事例7 エレベーターピット内で検査員が4階から2階に墜落

荷物用エレベーターの故障修理作業をしていたところ、4階乗り場から2階付近に停止しているエレベーターの搬器上まで約15メートル墜落したものを。

- ① エレベーターホール側からエレベーターシャフトを覗き込んだ時に、エレベーターに搭乗できる高さに停止していなかったこと。
- ② 手すり、親綱等を設置せず、墜落制止用器具を使用していなかったこと。
- ③ 事業場で定めている作業手順どおりに作業が行われず、リスクアセスメントも実施していなかったため、墜落の危険性に対する認識が低かったこと。

- ① エレベーターの故障修理作業を行うにあたり、エレベーターシャフトに乗り込む際は、エレベーターホールから乗り込める高さにエレベーターを停止させること。
- ② エレベーターの点検に際し、搬器上に乗り込む場合は、手すりの設置、親綱、墜落制止用器具を使用すること。
- ③ 各作業に関して、危険性の抽出を行い、作業方法を必要に応じて見直すこと。なお、作業方法を見直した場合は新たに作業手順を定め、作業員に周知するとともに安全衛生教育を実施すること。

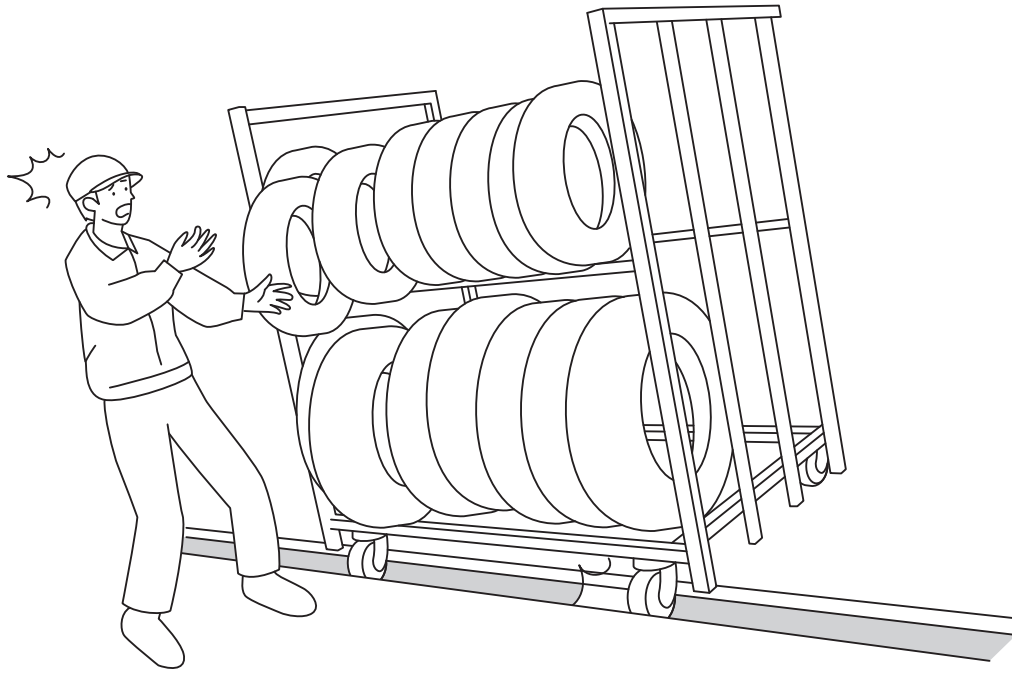
## 災害事例8 タイヤラック運搬中にタイヤラックが倒れる

ガソリンスタンド内で、1人でタイヤラック（以下「ラック」という。）を移動させていたところ、ラックの車輪が溝にはまり、ラックが倒れ、ラックの下敷きになり、死亡したものの。

- ① ガソリンスタンドにあった溝に覆いがされていなかったこと。
- ② ラックを移動させるのに、床に勾配があったこと。
- ③ 2人体制の作業手順であったのに、1人で実施したこと。

- ① 溝にグレーチング等の覆いをすること。
- ② 勾配のある箇所でラックを移動する場合、勾配に応じてラックの向きを変え移動させること。
- ③ 高齢労働者の安全衛生確保のために、1人で作業をさせずに複数人で作業をするよう体制を整えること。
