平成24年度版

# 労働災害の現況と死亡災害事例

大阪労働局・各労働基準監督署

## 5 災害事例

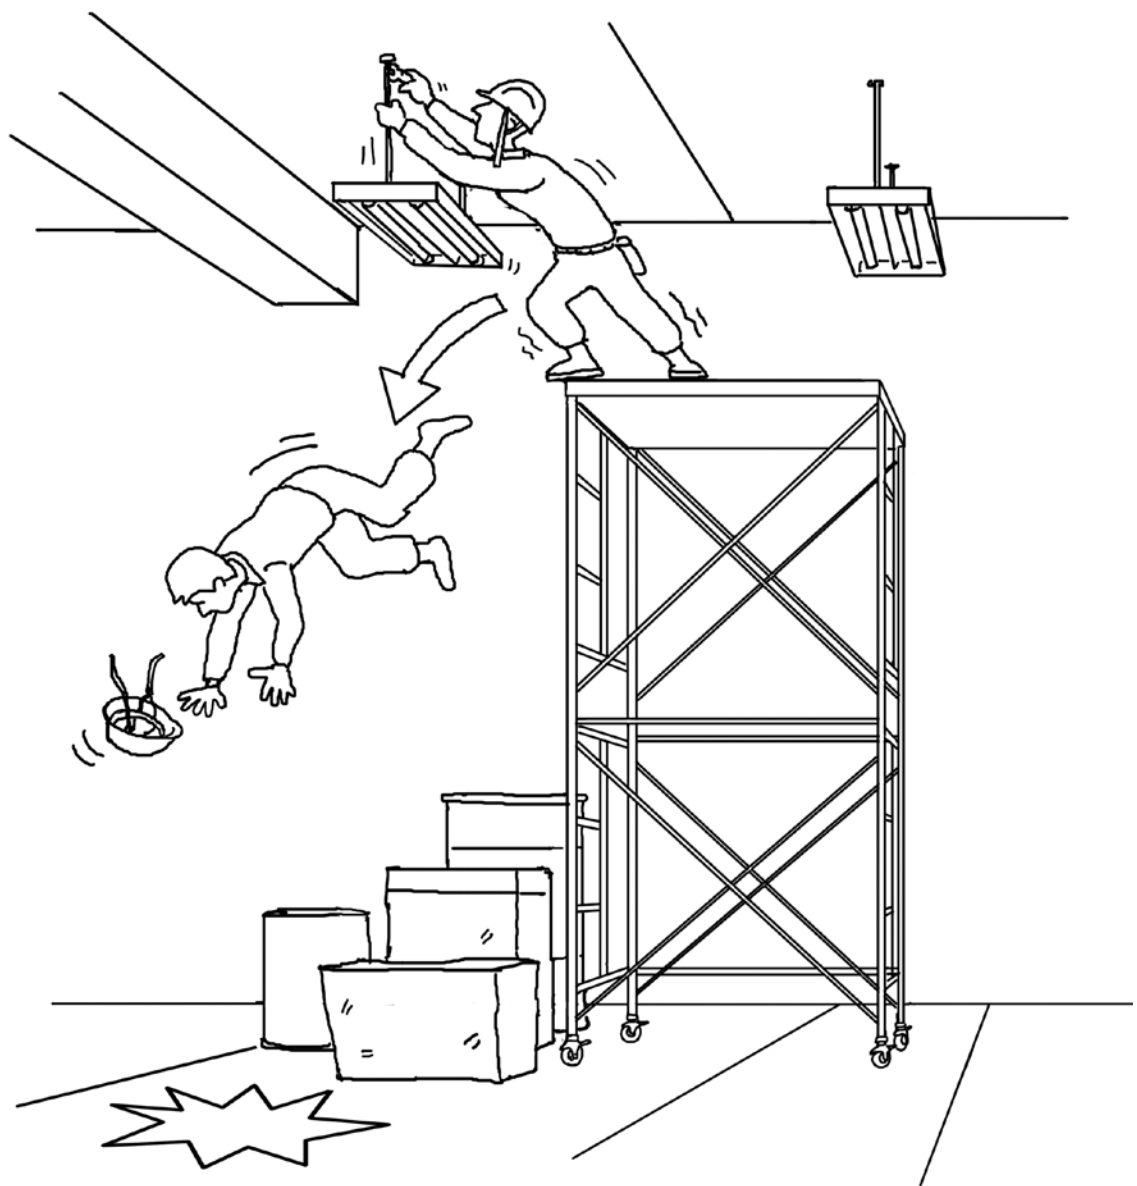
〈災害発生状況図〉

### 災害事例（１）ローリングタワーから墜落

工場2階の天井から吊り下げられた蛍光灯吊り具の取替工事に於いて、2段組みローリングタワーの最上部に乗り、吊り金具の取り外し作業を行っていた。

少し離れた箇所の吊り金具を外すため、ローリングタワーを移動しようとしたが、床面に備品等が置かれていたため移動できず、やむを得ず身を乗り出して外している時、無理な姿勢からバランスを崩して3.6m下の床面に墜落した。

当該ローリングタワー最上部に手すりは設けられていなかった。

その理由として、ローリングタワー最上部から天井梁までの高さが107cmで、取り付ける手すりの高さ112cmより低いいため、設置することが出来なかった。

作業にあたっては、安全帯を使用しておらず、保護帽は被っていたが、墜落時離れた場所に飛んでいた。あご紐がきちんと締められていたかどうかは不明。

- ① ローリングタワー最上部から天井梁までの高さが低く、手すりを設置しなかったこと。
- ② 手すりを設けず作業を行わせるのに、安全帯を使用させなかったこと。
- ③ 周囲に物があり、作業箇所の真下にローリングタワーを容易に移動できなかったこと。
- ④ 墜落時に保護帽が脱げて、頭部を保護できなかったこと。

- ① 事前に現場の状況を把握し、ローリングタワー最上部に手すりを設けること。
- ② やむを得ず、手すりを設けずに作業を行わせる場合は、親綱を設置し、安全帯を必ず使用させること。
- ③ ローリングタワーの周囲を整理し、作業箇所の真下にローリングタワーを設置すること。
- ④ 保護帽のあご紐は確実に締めること。

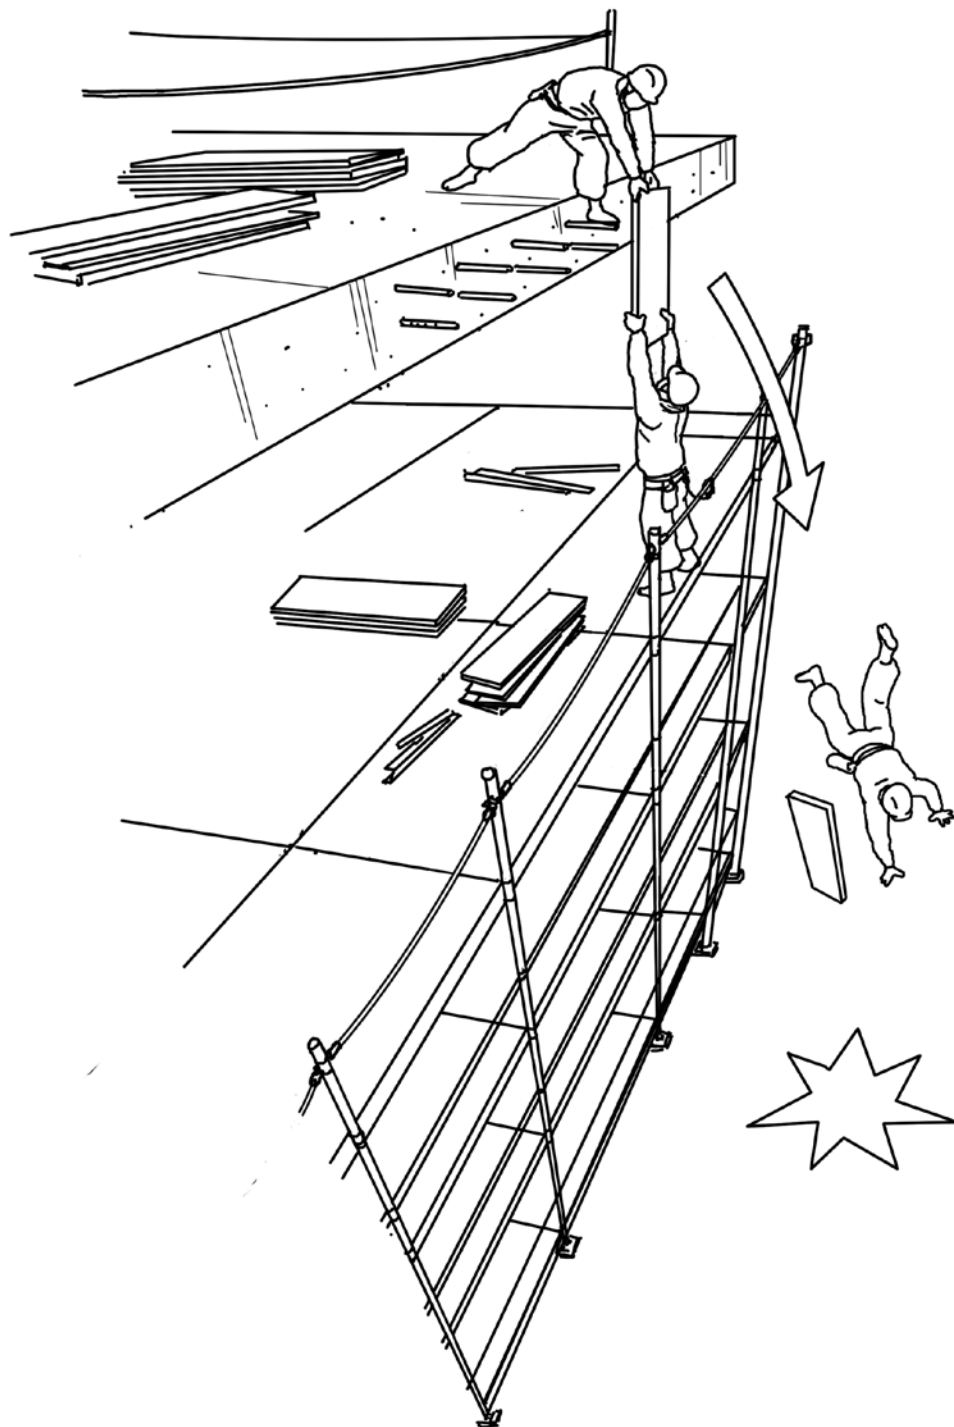
〈災害発生状況図〉

## 災害事例（２）型枠材荷揚げ中、7.7m墜落

最高高さ6.4mの型枠支保工（くさび結合式組立鋼管支柱）解体作業中、解体した型枠材を、足場から3m上のスラブに手渡しによる荷揚げをしていたところ、スラブ上で受け取りをしていた被災者が約7.7m下の地面に墜落した。

荷揚げしていた材料は、長さ90cmで、下から手渡ししている作業者が手を伸ばしても、スラブ上から届かず、スラブ先端から突き出ていた鉄筋に足を乗せて、前かがみでこれを受け取り、自分の後ろのスラブ上に仮置きするという動作を繰り返していた。

災害発生当日、スラブ端に設置していた手すり及び中さんを撤去し、スラブ上後方約1mの位置に、安全帯を装着するための親綱を設置していた。

しかしながら、災害発生時には安全帯を着用していなかったため、使用できなかった。

また、荷揚げを行っていた足場についても、手すりを外し、安全帯装着のための親綱が設置されていただけであった。

- ① 墜落により労働者に危険を及ぼすおそれのあるスラブの端で作業を行わせるのに手すりを設けていなかったこと。
- ② 足場からスラブ上まで3mの距離があるのに、足場を接近させることなく、無理な姿勢で荷揚げを行なったこと。
- ③ 型枠支保工の組立て等作業主任者が、労働者の安全帯の使用状況を監視する等、職務を遂行しなかったこと。

- ① 墜落により労働者に危険を及ぼすおそれのある作業床の端には、手すりを設けること。
- ② 作業姿勢・作業方法を事前に検討するとともに、リスクアセスメントを実施の上、これに基づく作業手順書を作成し、これを遵守させること。
- ③ 型枠支保工の組立て等作業主任者は、労働者の安全帯の使用状況を監視すること。

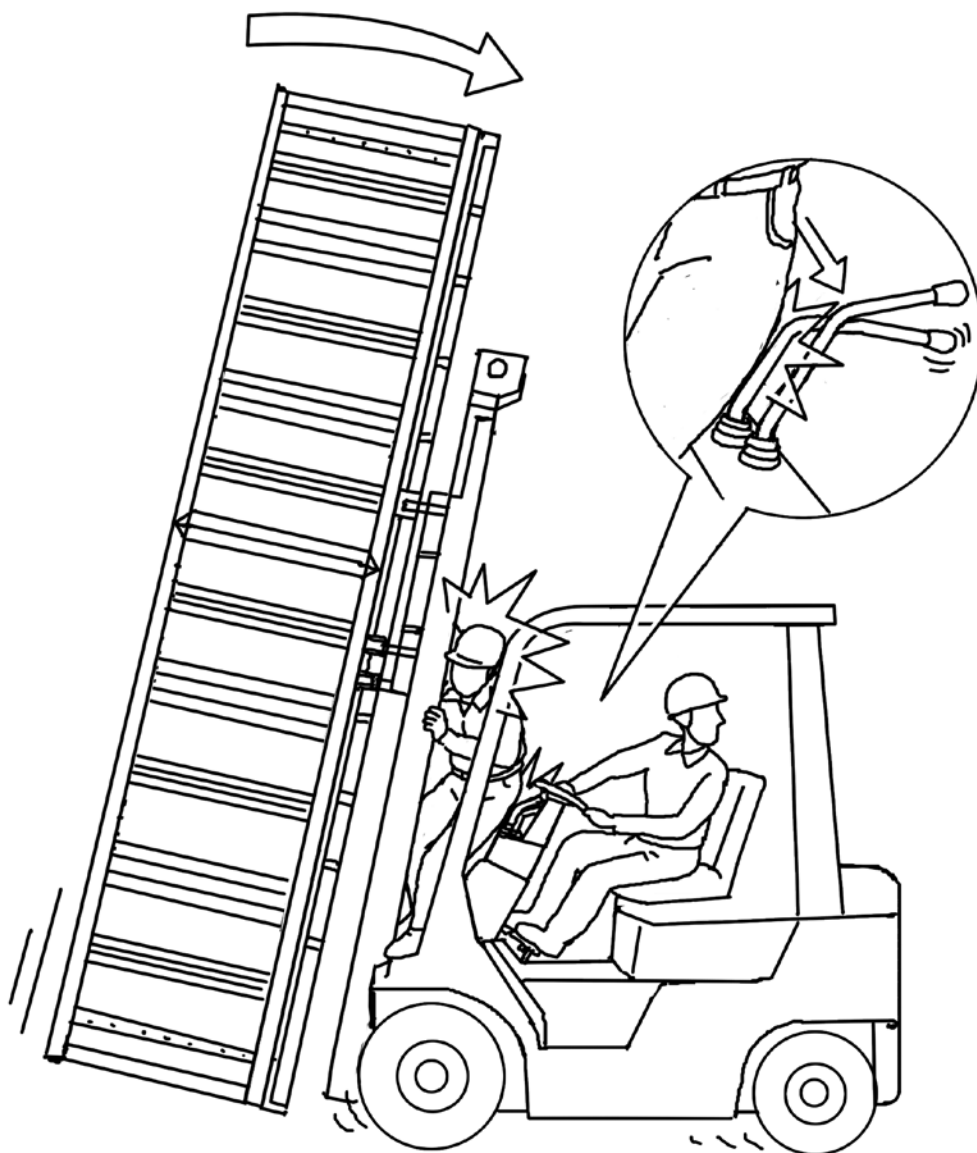
〈災害発生状況図〉

災害事例（３）フォークリフトのマストとヘッドガードにはさまれる

柱システム型枠の下部にフォークリフトの専用アタッチメントの爪を引っ掛けて少し持ち上げたところ、被災者はフォークリフトのマストと車体の間に乗り込んだ。

そして運転者はフォークリフトの運転を行い、微調整を実施した。微調整が終了したところ、被災者は専用の固定用ねじの取付作業を開始した。

運転者は、取付終了後にフォークリフトを左旋回させるため、事前確認として乗車席から左後方を振り返った瞬間、被災者の頭部がフォークリフトのマストと車体の間に挟まれた。

被災者の身体が、フォークリフトのチルトレバーを押し、マストが後方に傾斜したものと推定される。

- ① 運転状態にあるフォークリフトのマストと車体の間で作業を行ったこと。
- ② フォークリフトの専用アタッチメントと柱システム型枠の形状等が、これらの固定に際してフォークリフトのマストとヘッドガードとの間でないと作業ができない構造であったこと。
- ③ 関係請負人の労働者等に対する安全作業手順の周知等が不十分であったこと。
- ④ システム型枠の取付・取り外し作業全体のリスクアセスメントは実施していたが、専用アタッチメントの取付・取り外し作業について、リスクアセスメントを実施していなかった。

- ① 柱システム型枠の脱着作業中は、フォークリフトのエンジンを停止すること。
- ② 柱システム型枠の形状等を改善し、マストとの間に入らずに脱着出来る構造とすること。
- ③ 専用アタッチメントの取付・取り外し作業について、リスクアセスメントを実施し、これに基づき作業手順書を作成し、関係労働者に周知の上、遵守させること。

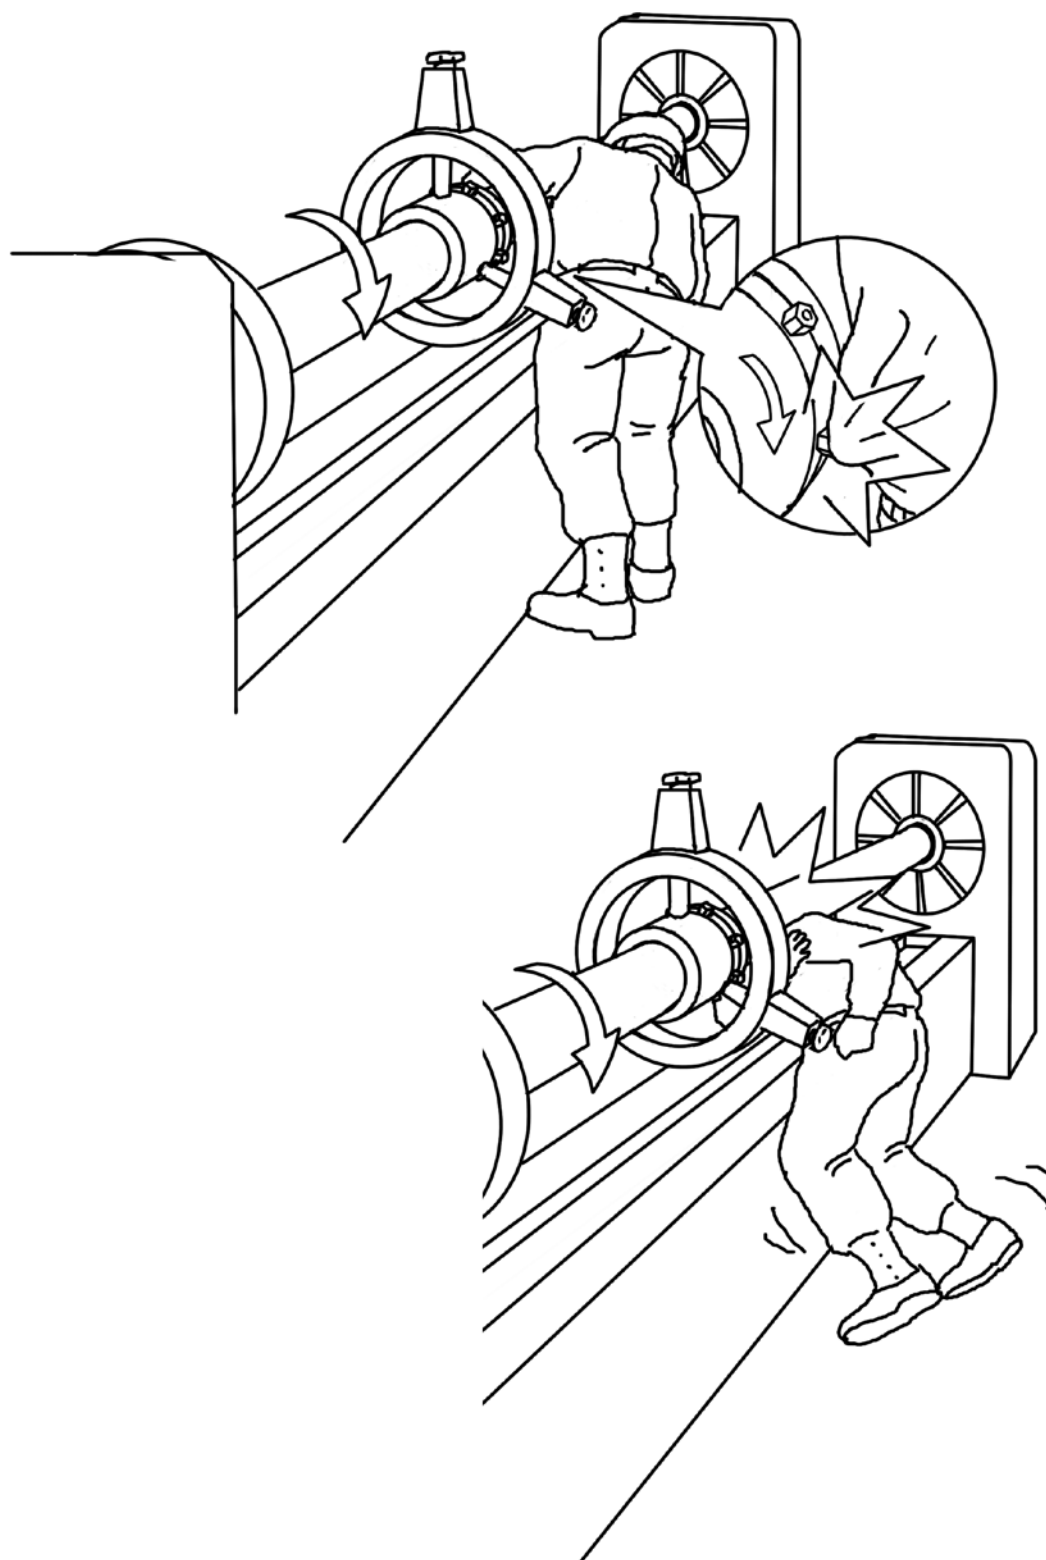
〈災害発生状況図〉

## 災害事例（４）旋盤で切削中に巻き込まれる

機械の精密シャフトや親ネジナットの加工を行う工場において、旋盤でローラーコンベアに使用する円筒形シャフト（長さ約４メートル、径14センチメートル、重さ250kg）を切削加工していた。

加工に際しては、真円度を高めるためのサヤ管を六角ボルトでシャフトに取り付け、更に振れ止めを２台取り付けた。

旋盤を手動で回転させて、芯出しを完了した後、旋盤を起動して切削加工を進めていたが、その加工状況を確認しようとシャフトに近づいた被災者の作業服が、シャフトと共に回転していたサヤ管の六角ボルトに引っかかり、シャフト回転軸に巻き込まれた。

- ① 旋盤作業を行う際に、危険のおそれがあるにもかかわらず、回転している加工物に近づいたこと。
- ② 回転軸（シャフト）に取り付けたサヤ管の六角ボルトについて、突出した六角ボルトを使用し、又は覆いを設けていなかったこと。
- ③ 被災者所属事業場の、機械設備に対する安全意識が低かったこと。

- ① 旋盤作業を行う際に、危険のおそれがあるときには、回転している加工物に近づかないこと。
- ② 回転軸（シャフト）に取り付けたサヤ管の止め具について、埋頭式のものを使用し、又は覆いを設けること。
- ③ 事業場に設置する機械設備について、リスクアセスメントを実施し、これに基づいた作業手順書を作成し、これを遵守させること。

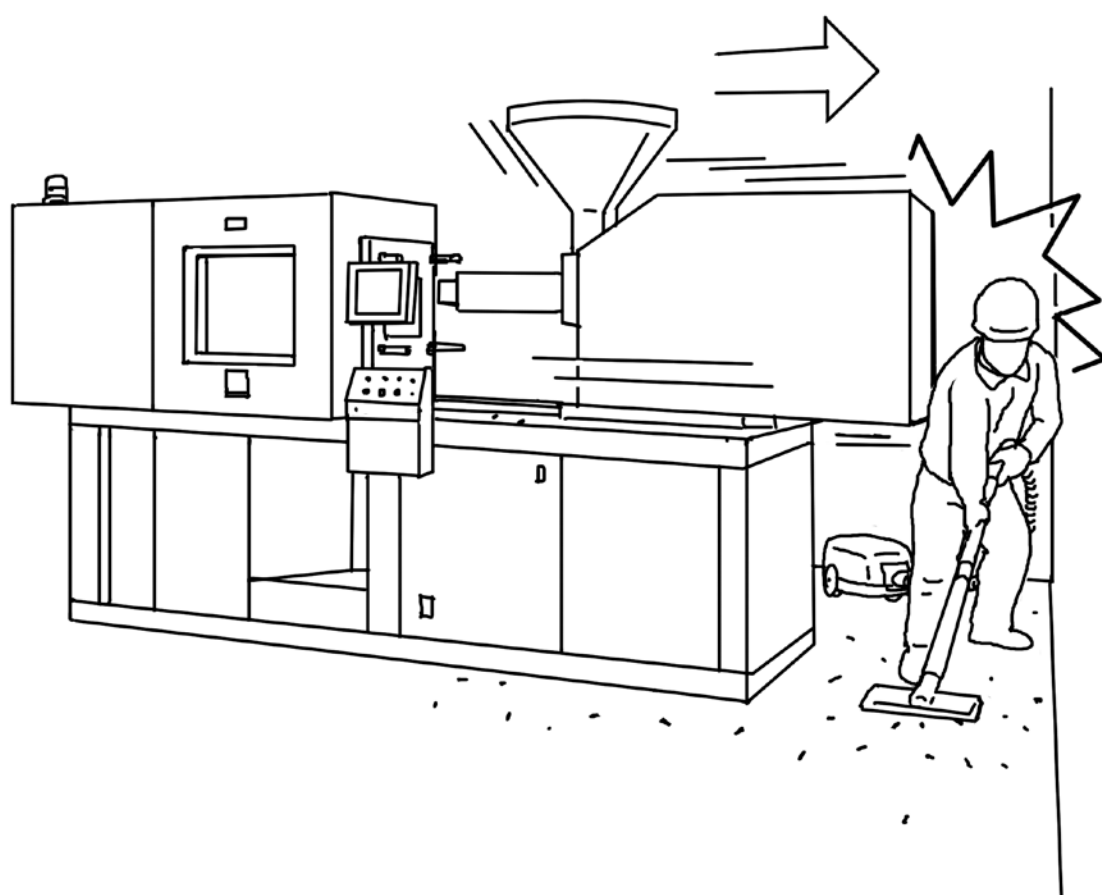
〈災害発生状況図〉

災害事例（５）射出成型機のストローク端と壁の間にはさまれる

プラスチック製試験管を製造する工場において、射出成型機を用いて成形加工を行っていた。この射出成型機はコンピューターで制御され、ペレット（粒状のプラスチック材料）をホッパーに供給し、成形加工の後、製品を出荷用ダンボール箱に投入するまでの行程を自動で行うものであった。

災害発生時、被災者は一人で夜間勤務に就いており、翌朝になって、射出ユニットと柱の間に挟まれているのが発見された。

コンピューターの操作記録から、機械は深夜に通常の成形加工運転を停止して、パージ（自動清掃運転）を行っていた。パージとは作業中に生じた機械の目詰まりを除去するもので、これが指示されると、機械のホoppaが開いてペレットがこぼれ落ちるため、作業者はこれを掃除することになっていた。またパージを行う際は、射出ユニットが横方向にスライドし、最大限スライドした場合には、その端と被災者が挟まれていた柱との距離は、8センチメートルとなる。発見時の状況は、ホoppaが開いてペレットが床にこぼれ落ちており、また掃除機が射出ユニット側の壁にコンセントで繋がれていた。

このような状況から、機械のパージを行なう際、床にこぼれ落ちたペレットを掃除機で清掃しようとした被災者が、スライドしてきた射出ユニットの端と柱との間に挟まれたものと推定される。

- ① 射出成型機の射出ユニットがスライドすることにより労働者に危険を及ぼすおそれがあるにもかかわらず、その可動範囲に身体を入れたこと。
- ② 射出成型機の射出ユニットがスライドした時に、工場建屋の柱との間に労働者が挟まれるおそれのある位置に、射出成型機を設置していたこと。
- ③ 射出成型機に係る作業について、作業手順書を作成し、関係労働者に周知していなかったこと。

- ① 射出成型機の射出ユニットがスライドする範囲については、立入禁止とすること。
- ② 工場全体のレイアウトを再考し、安全通路を確保するとともに、射出成型機の射出ユニットがスライドしても労働者が挟まれるおそれのない位置に射出成型機を設置すること。
- ③ 射出成型機に係る作業について、リスクアセスメントを実施し、これに基づいた作業手順書を作成し、これを遵守させること。

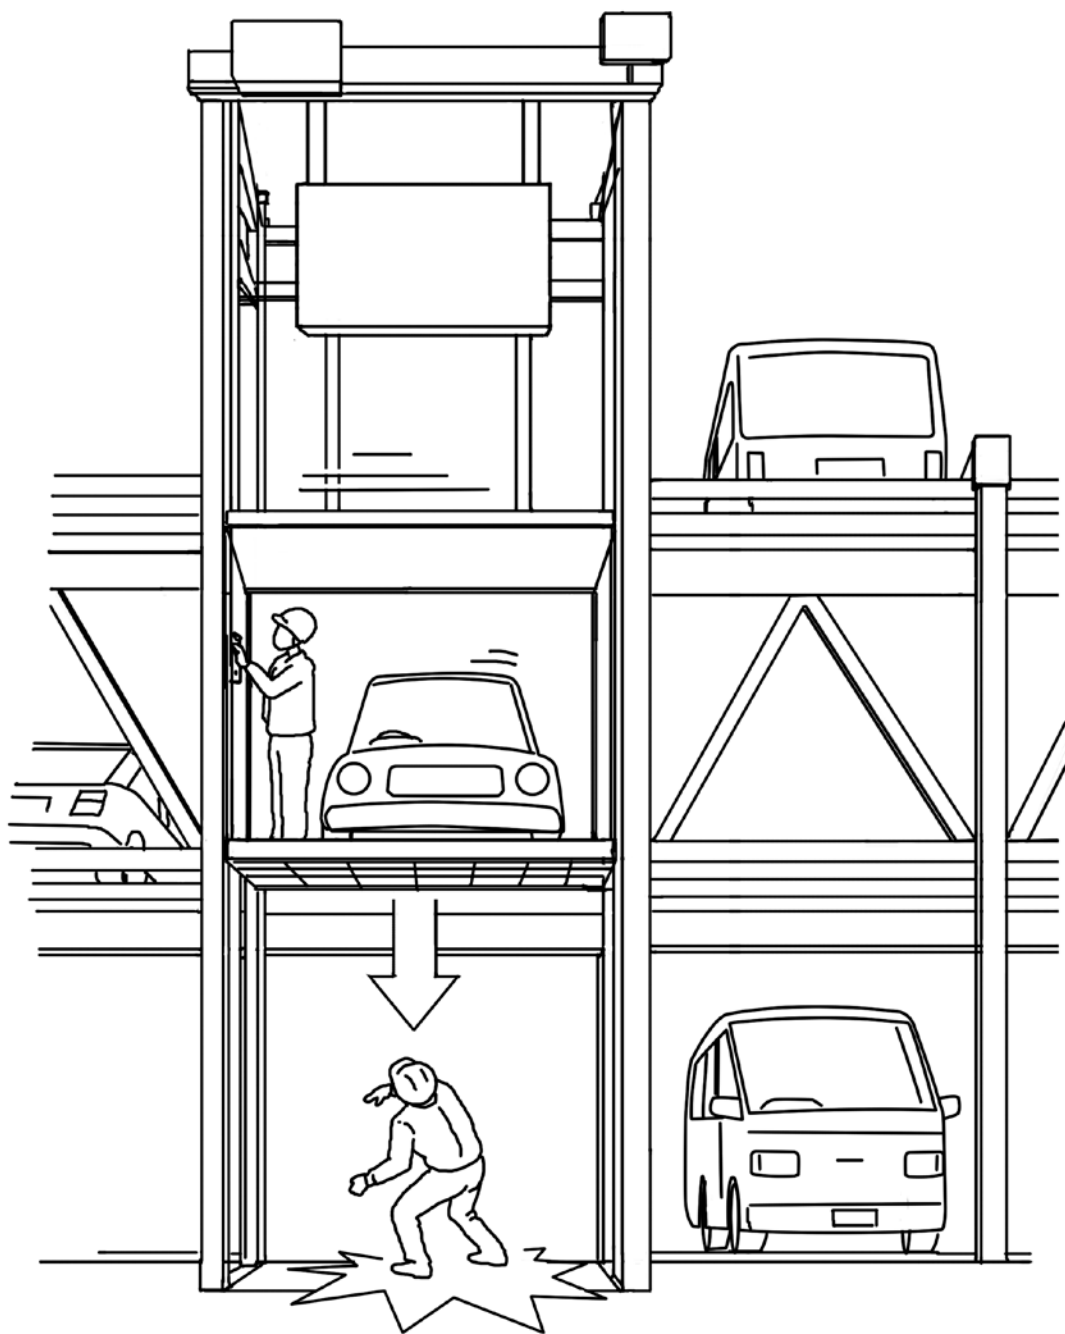
〈災害発生状況図〉

## 災害事例（６）エレベーターの昇降路に立ち入り、はさまれる

事業場に附設する立体駐車場の３階に停車していた軽自動車を、労働者Ａにエレベーターの搬器を操作させて降ろそうとしたところ、労働者Ｂがエレベーターの昇降路内部に立ち入っていたため、搬器と地上の間で挟まれて死亡した。

災害が発生した立体駐車場は、事業場が狭隘であったことから、駐車スペース確保のために増設したものであるが、エレベーター製造許可業者が設置したものではなかった。

エレベーターは４本の鉄骨に取り付けたカードレールに沿って上下するもので、ホイスト（吊り上げ荷重５トン）で４本のワイヤーロープを用い搬器を吊り上げていた。また、エレベーターの出入り口には戸が設けられておらず、更に入出口以外から昇降路内に人が立ち入ることを防止する壁又は囲いは設けられていなかった。

- ① エレベーターの昇降路内に人が立ち入ったこと。
- ② 構造規格を具備していないエレベーターを設置、使用していたこと。
- ③ 被災者所属事業場の、機械設備に対する安全意識が低かったこと。

- ① エレベーターの昇降路内に人が立ち入ることがないように壁又は囲いを設けること。
- ② 構造規格を具備したエレベーターを設置、使用すること。
- ③ 事業場に設置する機械設備について、リスクアセスメントを実施し、これに基づいた作業手順書を作成し、これを遵守させること。

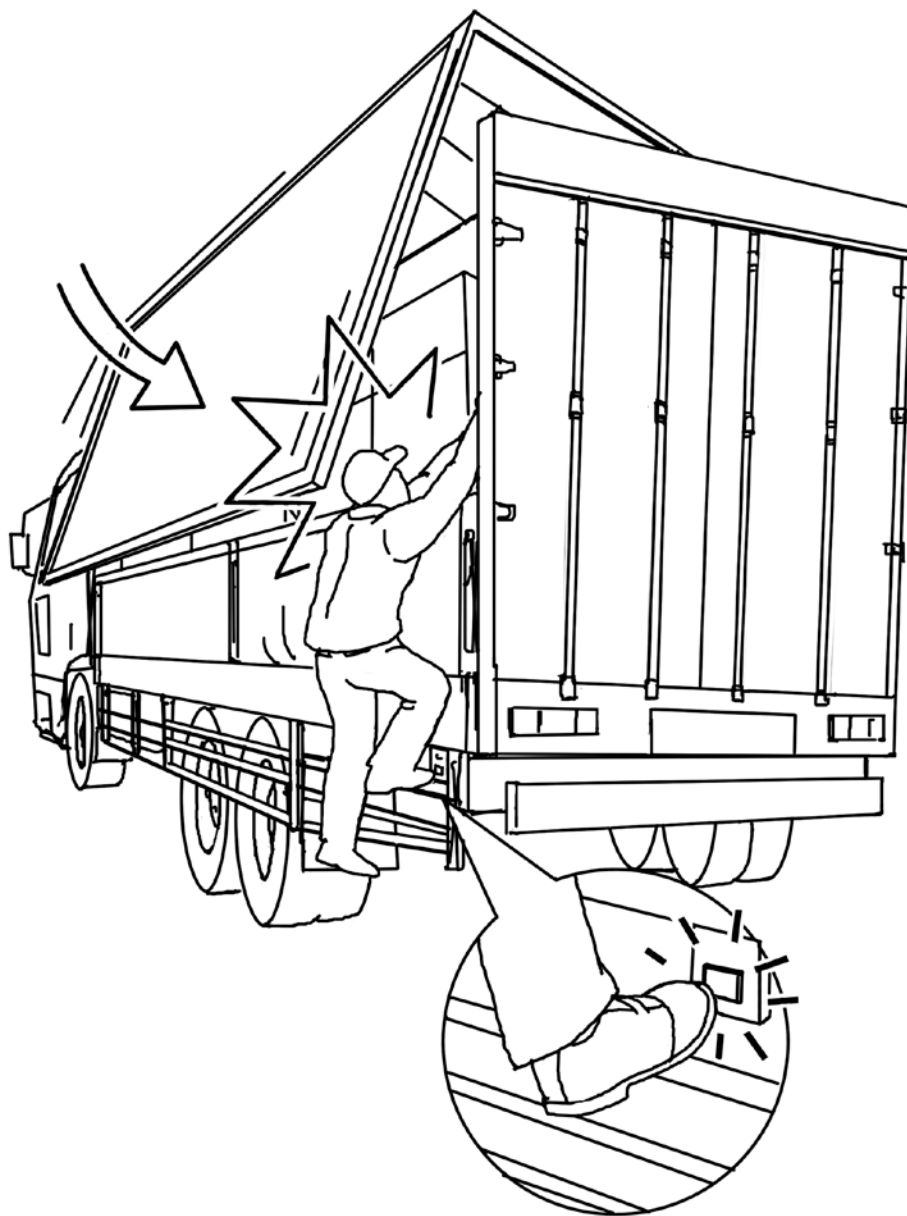
〈災害発生状況図〉

災害事例（７）荷台の積荷を確認していた時、ウイングが降下し、あおりとの間にはさまれる。

被災者は、取引先の事業場内で最大積載量12.4トンの大型トラック（両サイドの側面パネルが上下に開閉できるウイング式の荷室を装備したトラック、以下「ウイング車」という。）の左後方でウイング（荷室側面パネル、以下「ウイング」という。）とあおりの間に頸部をはさまれ宙吊りとなっているのを発見された。

このときの状況は、ウイング車のエンジンキーが差し込まれ、荷卸し場の物流倉庫建屋の手前の構内通路にウイング車を停車させて、積荷（段ボール）を降ろすため結束用ビニールバンドの一部（4本の結束バンドのうち、車体の前後方向に結束している2本）が外されていた。

災害発生当時、被災者は体が入る程度にウイングを半開きにしたまま、あおりに手を掛けてサイドガード（3段のうち最上部）に右足を載せてよじ上り荷台を覗き込んだその時、右足がウイングの押しボタン式操作スイッチ（以下「操作スイッチ」という。）に触れ、ウイングが降下して、あおりとウイングの間にはさまれたものと考えられる。

操作スイッチは、前面にゴム製のカバーが取り付けられ、車体のサイドガードの横に左右対称に設置されている。

ウイングの開閉は、操作スイッチを押し続けると稼働し、離すと停止するもので、開閉に要する時間は、閉止から全開までが11秒で全開から閉止までが9秒である。

- ① 操作スイッチが、接触することによる不意の動作を防止できない構造であったこと。
- ② ウイングを半開きの状態でサイドガードに足を掛け荷台に上り、覗き込む危険な作業を行ったこと。
- ③ ウイングの開閉操作、積荷の確認、荷卸し等の荷役運搬作業による災害を防止するための安全教育が不十分であったこと。

- ① 操作スイッチについて、不意の動作を防止するため取付け位置の変更、埋頭型にする措置等を講じること。
- ② 積荷を確認する作業について、ウイングを全開にした状態で行うこと。
- ③ 貨物自動車による荷役運搬作業について、リスクアセスメントを実施し、その結果を踏まえた作業手順を作成して関係労働者に周知徹底を図ること。

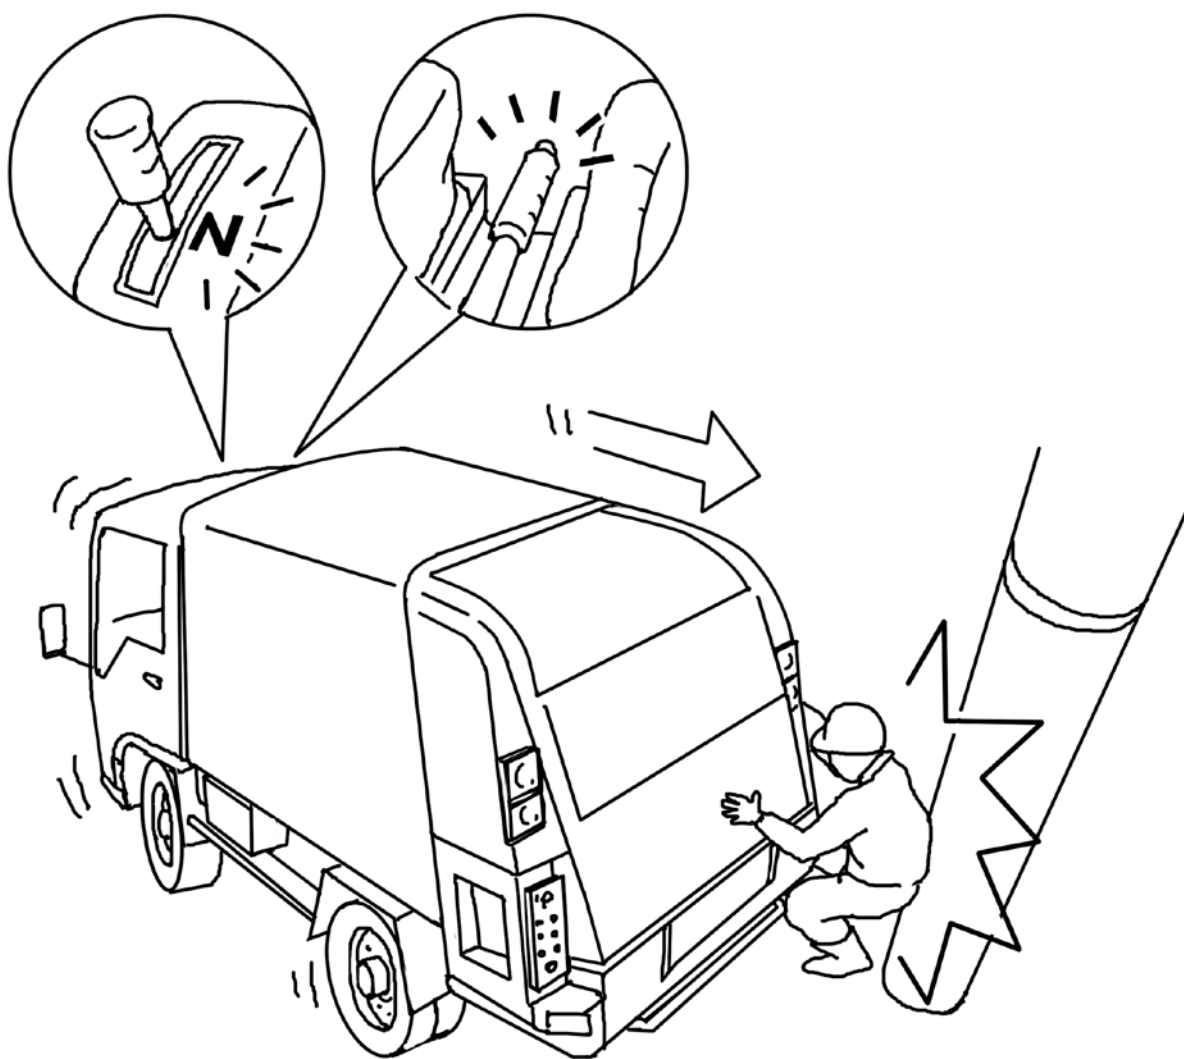
〈災害発生状況図〉

## 災害事例（８）ゴミ収集車と電柱にはさまれる

被災者はゴミ収集のルートである道路にゴミ収集車「以下「車」という。」でバックで進入した。バックで進入するために車を右側（運転手側）に切り返したところ、車の後部右側（運転手側）が道路脇に立っている電柱に接触した。車が電柱に接触したことに気付いた被災者は、車をいったん少し前に出し、車と接触した箇所を確認するために車を降りた。その際車のエンジンはかけたままで、ギアのポジションはニュートラルでありサイドブレーキもかけていなかった。

また、歯止めなども使用されていなかった。被災者が接触箇所を確認している時に、車が後ろに下がり、被災者は中腰の姿勢で電柱を背にし、車と電柱に挟まれて被災死亡した。

- ① 被災者がゴミ収集車から離れる際、エンジンを切らず、ギアはニュートラルの状態であるにも関わらず、サイドブレーキをかけず、歯止めも使用しておらず、ゴミ収集車の逸走を防止する措置を何ら講じていなかったこと。
- ② 被災者の危険に対する意識が低く災害防止の認識がなかったこと。

- ① 運転者がゴミ収集車の運転席から離れる時は、エンジンを止めギヤーをローまたは、バック（オートマックの車ではパーキング）に入れる、ブレーキを確実にかける、歯止めをするなど、ゴミ収集車の逸走防止措置を確実にすること。
- ② 作業標準を作成し、その措置方法を具体的に示すと共に関係労働者に安全衛生教育を行い災害防止の意識の高揚を図ること。

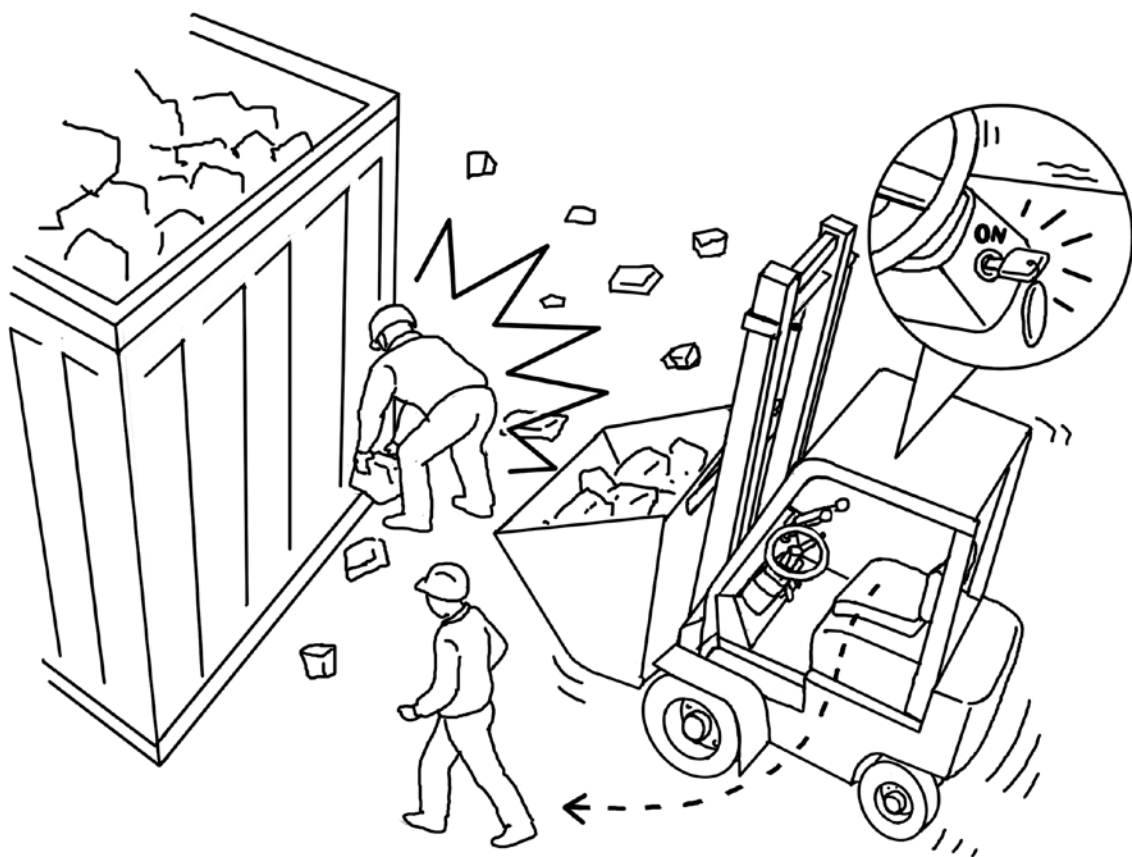
〈災害発生状況図〉

災害事例（９）フォークリフトとコンテナにはさまれ死亡

コンテナに入れられていた廃プラスチックが強風に煽られコンテナ置き場内の地面に散乱したため、被災者と同僚とで散乱した廃プラスチックの集積作業を行っていた。

当初、集積作業は手作業により実施されていたが、作業効率を上げるために作業途中から同僚はフォークリフト（最大荷重1トン以上）のバケットに、散乱している廃プラスチックを手作業で集め、バケット内に一定量の廃プラスチックを集めた段階でフォークリフトを操作し、コンテナに廃プラスチックを投入するという作業手順に変更した。

散乱していた廃プラスチックを集めるため、同僚の運転するフォークリフトを停車させ、同僚がフォークリフトから降車した時、フォークリフトの右斜め前方で、背を向けて、廃プラスチック集積作業をしていた被災者に向かって無人のフォークリフトが逸走してフォークリフトとコンテナの間に被災者がはさまれ死亡した。

- ① エンジン停止の措置を取らずに運転者がフォークリフトの運転位置から離れたこと。
- ② フォークリフトの運転資格を有しない労働者が運転業務に従事したこと。
- ③ フォークリフトの運転キーを付けたまま放置していることから不特定の者が運転できる状態でフォークリフトの管理が出来ていないこと。
- ④ 廃プラスチックの集積作業の作業手順書が作成されておらず労働者の自己判断で自由に作業を行わせていたこと。

- ① フォークリフトの運転者がその運転位置から離れる時は、駐車ブレーキを確実にかけ、フォークを最低下降位置に置き、エンジンを切る等の逸走防止措置を講ずること。
- ② フォークリフトの運転資格を有しない労働者をその運転に従事させないこと。
- ③ フォークリフトを使用しないときは運転キーを事務所で保管するなどして、フォークリフトの管理を適正に行うこと。
- ④ 各作業について、安全な作業手順書を作成し、関係労働者に徹底すること。
- ⑤ 安全意識高揚のための教育を労働者に対して計画的及び定期的に行うこと。
