平成29年度版

労働災害の現況と死亡災害事例

大阪労働局・各労働基準監督署

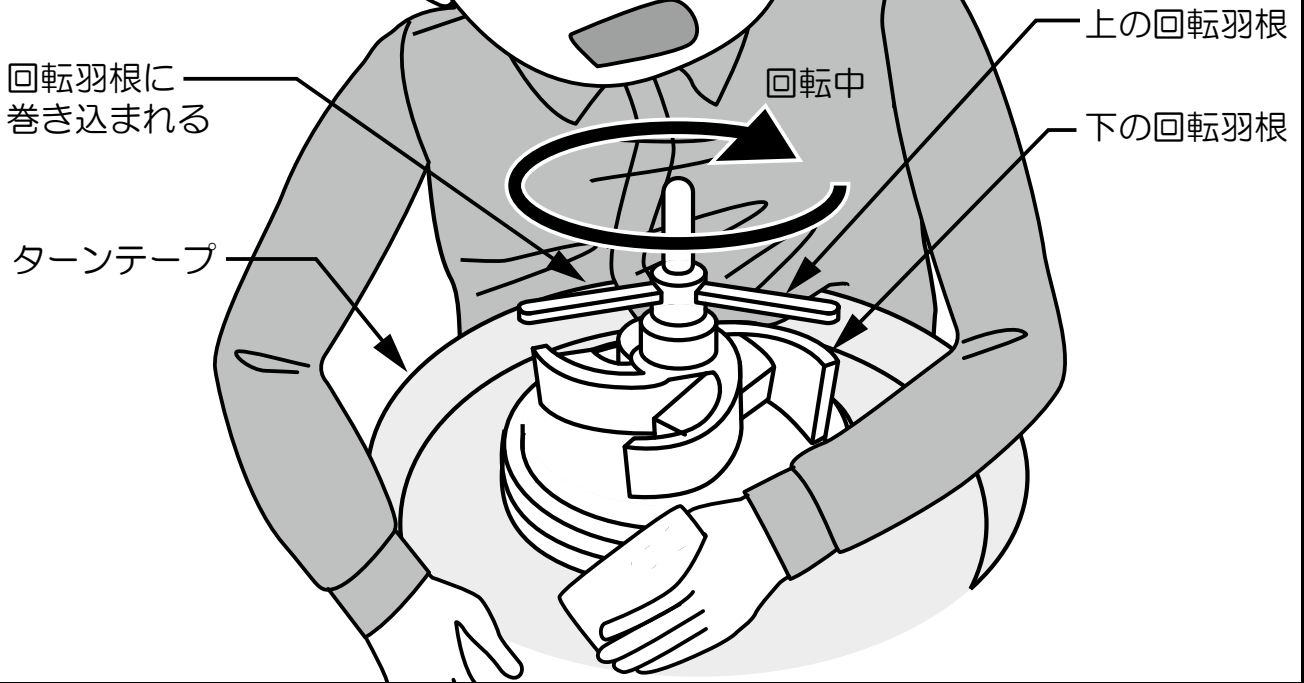
災害事例 1 食品を粉砕する機械に上半身が巻き込まれる

被災者は、顆粒機（砂糖を粉砕する食品加工用機械）の清掃を単独で行っていた時に発生。顆粒機の清掃作業は、電源を切り、同機械の回転部分に設置されているバケット（覆い）を取り外し行ったが、機械内部や回転羽根に付着した砂糖を作業を取り除くため、同作業を一旦中断し、機械の電源を入れ回転部分を作動させながら清掃作業を再開した。

その後、被災者は顆粒機の羽根が回転した状態で顆粒機に覆い被さるような動作を取り、上半身が顆粒機の羽根に巻き込まれ被災したものの。

- ① 顆粒機(回転部分)の起動を停止してから清掃を行わなかったこと。
- ② 顆粒機の回転部分のバケットが適正な位置に設置された状態のみで作動する、インターロック機能を有してなく、また非常停止装置を装備していなかったこと。
- ③ 清掃作業について、作業手順を定め、それを関係する労働者に周知していなかったこと。
- ④ 上記作業について、安全を確保するために、労働者に教育及び訓練を実施していなかったこと。

- ① 顆粒機等機械の清掃は、機械の起動を停止し、回転部分が完全に停止したことを確認ののち実施すること。
- ② 顆粒機等の回転機能を有する機械については、回転部分に覆い等設け、同覆いが適正に設置された状態でないと作動しないインターロック等フェールセーフ機能を有するものに改善し、また非常停止装置を装備すること。
- ③ 清掃作業等各種作業の手順及び標準を定め、関係する労働者に周知すること。
- ④ 上記作業を安全に行うため、労働者に教育及び訓練を実施すること。

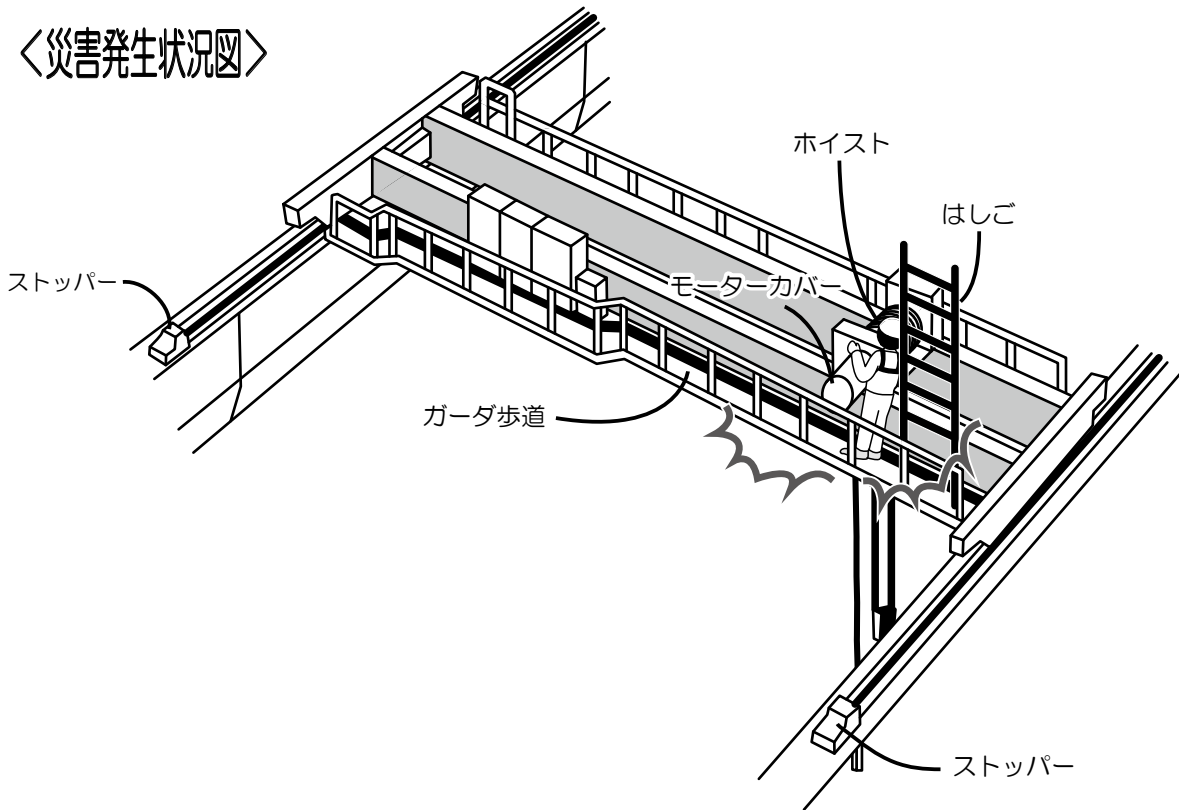
災害事例 2 安全確認を怠り点検中のクレーンにはさまれる

被災者は同僚の労働者Aと2名でつり上げ荷重10.2tの床上操作式天井クレーンの月例点検を行っていた。点検終了後、地上にいたAがブザーで起動の合図を行い、クレーン上に人影がないことを目視したのち、ホイストを北に30cmほど動かした。

被災者がクレーン上から降りてこなかった為、Aが確認したところ、ガーダ歩道上のトロリ線メンテ用のはしごとホイストのモーターカバーに被災者が挟まれているのを発見した。病院に搬送されたが胸部圧迫による窒息で死亡が確認された。

- ① Aが被災者の所在位置を十分に確認せずにクレーンの運転を行ったこと。
- ② 作業手順書の作成は行われておらず、リスクアセスメントも実施されていないこと。
- ③ クレーンの運転を法定の資格を有しないAに行わせたこと。

- ① クレーンの運転等機械を稼働させる際には、運転者からの死角に人がいないことを推定するのではなく、同僚労働者等が安全な位置に退避していることを目視確認すること。
- ② リスクアセスメントに基づいた作業手順書を作成し、関係労働者に教育を行うこと。
- ③ クレーンの運転は、法定の資格を有する者に行わせること。

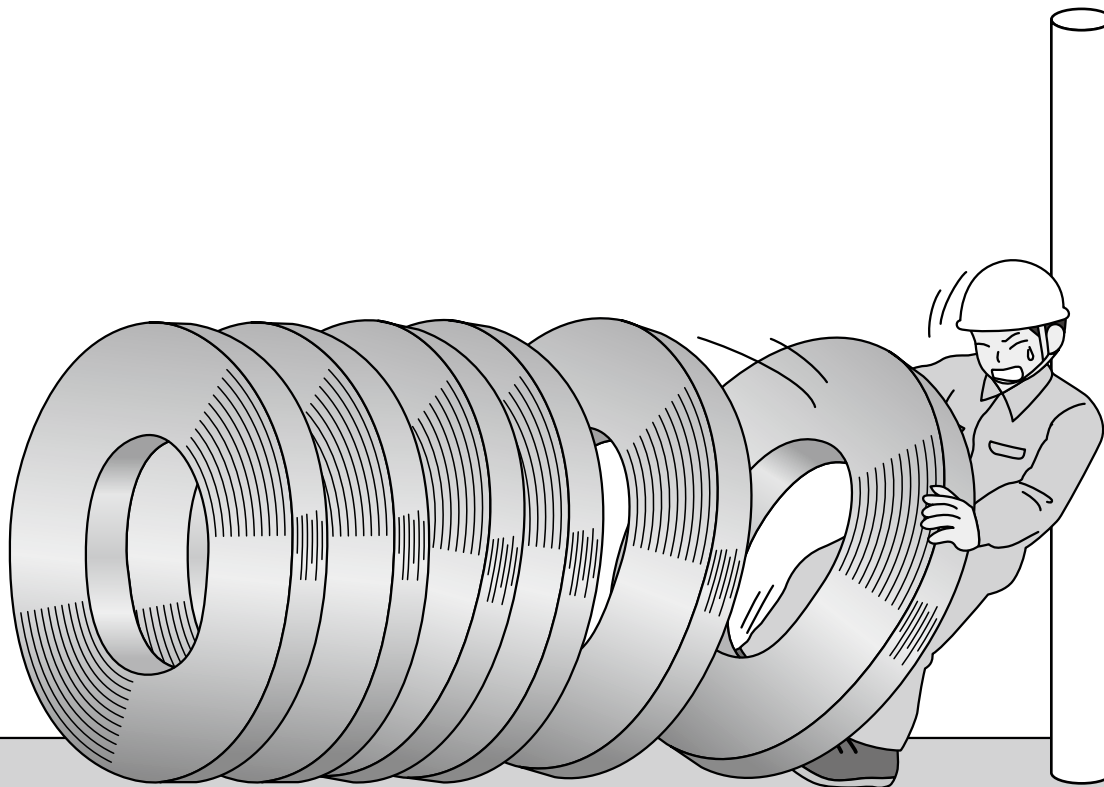
災害事例 3 スリットコイルが倒れ、コイル転倒防止ポールとの間に挟まれた

単独でコイル（鉄板をドーナツ状に丸めたもの。幅3～12.5cm、直径1.05～1.2m、10個）の結束作業をしていたが、コイル転倒防止ポールを作業位置の後方に移動させ、自立しているスリットコイルの束と転倒防止ポールの間で、スリットコイルの束の下部に仮止めされた結束バンドを締め付けたところ、自立していたスリットコイルの束から6～7個のスリットコイルが順次被災者側に倒壊したため、スリットコイルと転倒防止ポールの間で挟まれ、胸部を圧迫されて死亡した。

- ① スリットコイルの結束作業を行う際、作業をやり易くするために転倒防止ポールを後方にずらし、スリットコイルの束と転倒ポールの間で作業したこと。
- ② 転倒防止ポールの使用に関する詳細な手順書の作成、挟まれ災害に係る注意喚起の掲示、責任者による工場内巡視が行われておらず。危険防止に係る作業方法を順守させる管理体制の構築がなされていなかったこと

- ① 複数のスリットコイルの結束作業を行う際に、転倒防止ポールとスリットコイルの間に入って作業することを禁止すること。
- ② 作業手順書に、スリットコイルの転倒を防止するパイプの使用に関する詳細な手順を追記すること。
- ③ 新たに作成した作業手順書の再教育を行うこと。
- ④ 掲示等により、日頃から挟まれ災害の注意喚起を行うこと。
- ⑤ 責任者に工場内を定期的に巡視させ、危険防止に係る作業方法の順守を監視させること。

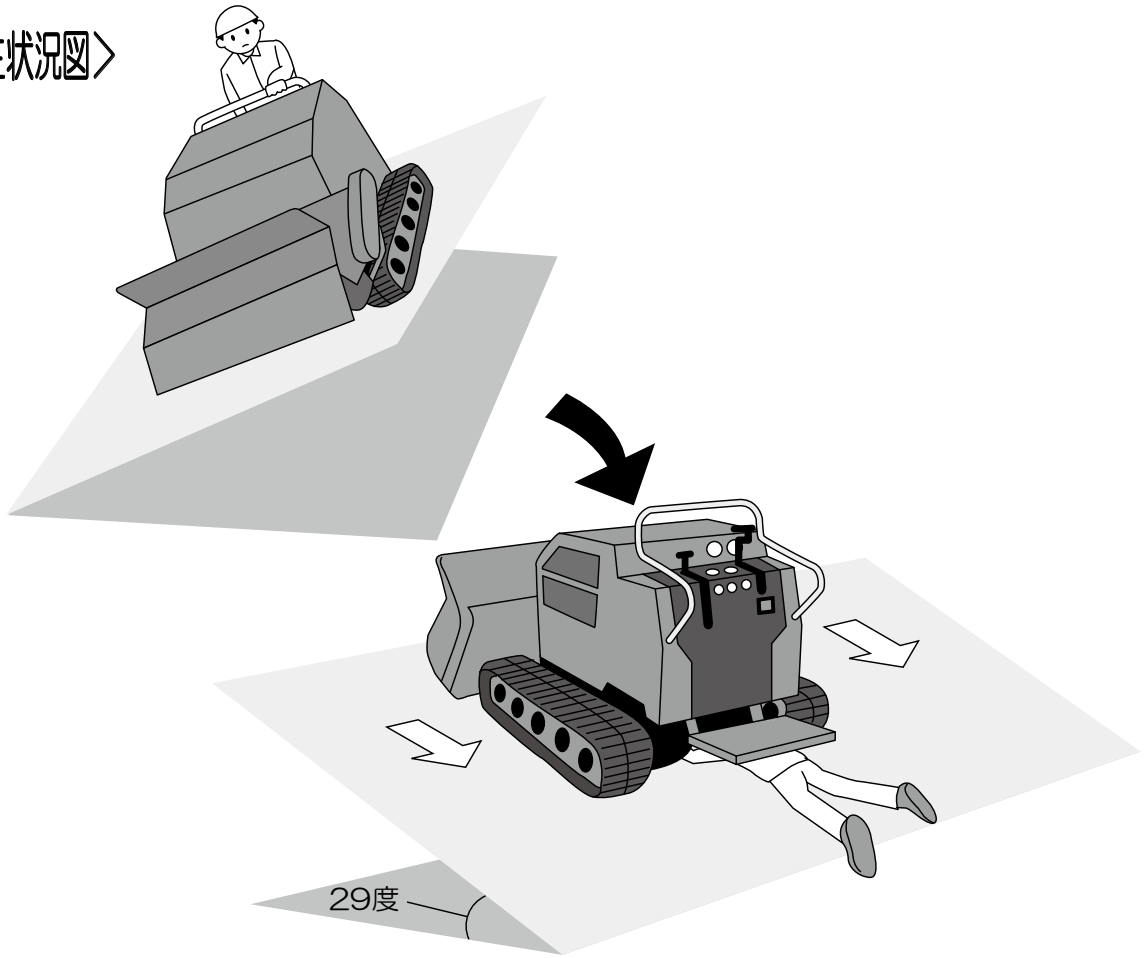
災害事例 4 急傾斜地における草刈り機使用中の災害

河川敷の除草作業現場において、乗用の草刈り機（一人乗り、車体重量1.5トン）で作業をしていたが、終業時刻になっても作業者が戻ってこなかったため、探したところ、傾斜地に停止していた草刈り機の真下で下敷きになって倒れているところを発見された。

- ① 滑動するおそれのある急傾斜地（角度29度）に草刈り機を停止させたこと。また、駐車ブレーキをかけない状態で運転者が草刈り機の運転位置から離れたこと。
- ② 作業を始める前に、作業場所の地形（傾斜の状態）、地質などを調査したうえで、作業場所に対応した作業計画を定めていなかったこと。
- ③ 草刈り機には、運転者にひもを取り付けて、運転者が草刈り機から離れると作動するしくみの非常停止装置が備わっていたが、災害発生時は使用していなかったこと。
- ④ 草刈り機の定期点検、作業開始前点検を実施していなかったこと。

- ① 傾斜地で草刈り機を停止させないこと。また草刈り機の運転位置から離れるときは、エンジンを切り全ての作動部分が停止していることを確認の上、駐車ブレーキを確実に使用すること。
- ② 作業を始める前に作業場所の地形、地質などを調査したうえで、作業場所に対応した作業計画を定めること。また作成した作業計画にもとづいて作業を行うこと。
- ③ 草刈り機の非常停止装置が作動できる状態で、作業を行うこと。
- ④ 草刈り機の定期点検、作業開始前点検を実施し、機械に異常がないか確認したうえで作業を行うこと。

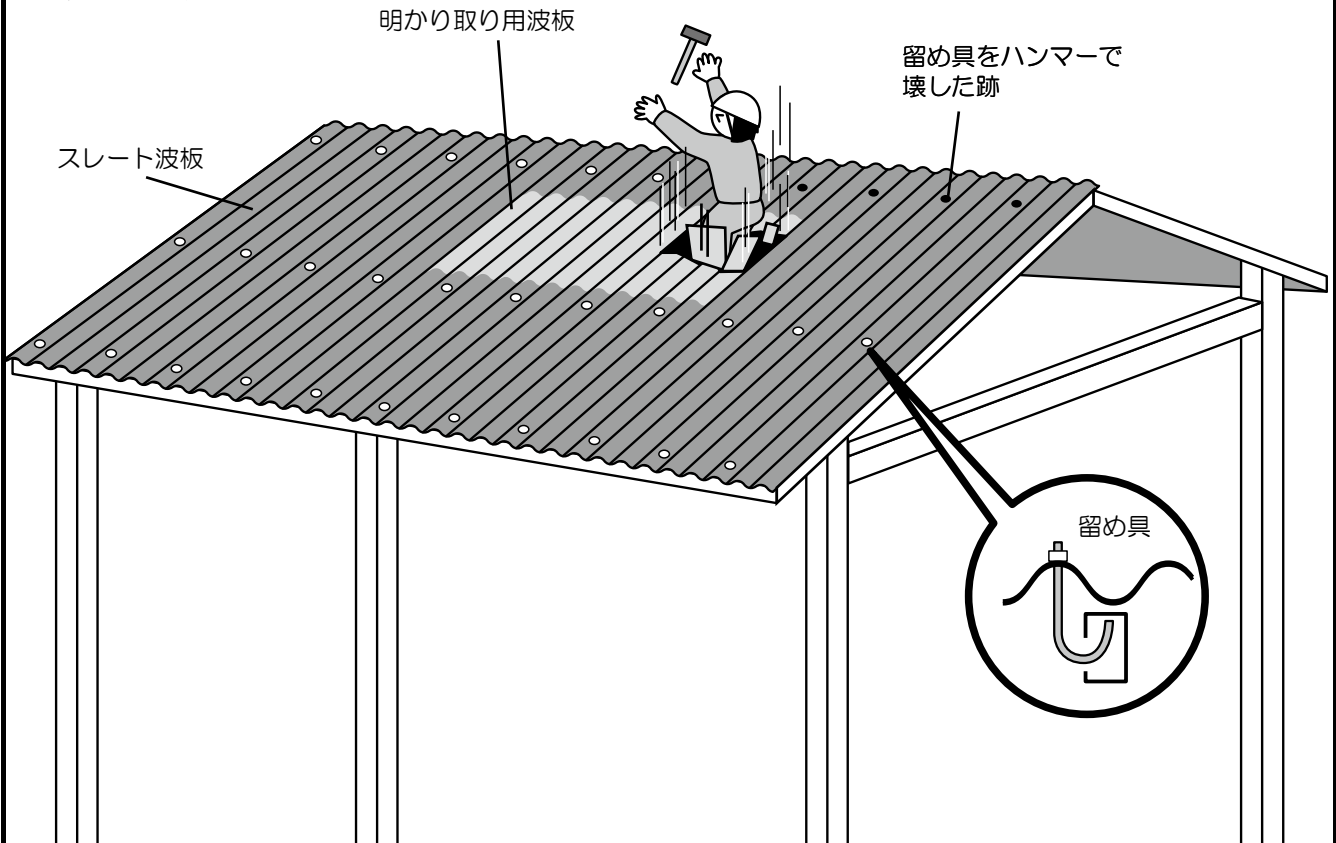
災害事例 5 工場建屋解体作業中、スレート波板踏み抜き墜落

鉄骨造工場建屋の解体撤去工事において、作業員4名でスレート屋根の解体作業中、被災者が高さ4.5メートルの屋根上に乗って、ハンマーによりスレート波板の留め具を壊していた。

作業を進める中、明かり取り用波板に乗り作業を行っていたところ、波板を踏み抜き墜落したものの。

- ① 幅30センチメートル以上の歩み板を設け、防網を張る等のスレート、木毛板等の踏み抜きによる危険防止措置を講じていなかったこと。
- ② 墜落の危険性がある建築物の解体作業において、作業指揮者が直接指揮をしていなかったこと。

- ① スレート、木毛板等上にて作業を行う場合には、幅30センチメートル以上の歩み板を設け、防網を張る等のスレート等の踏み抜きによる危険防止措置を確実にすること。
- ② 墜落の危険性がある建築物の解体作業においては、作業指揮者を指名し、その者に直接作業指揮をさせること。

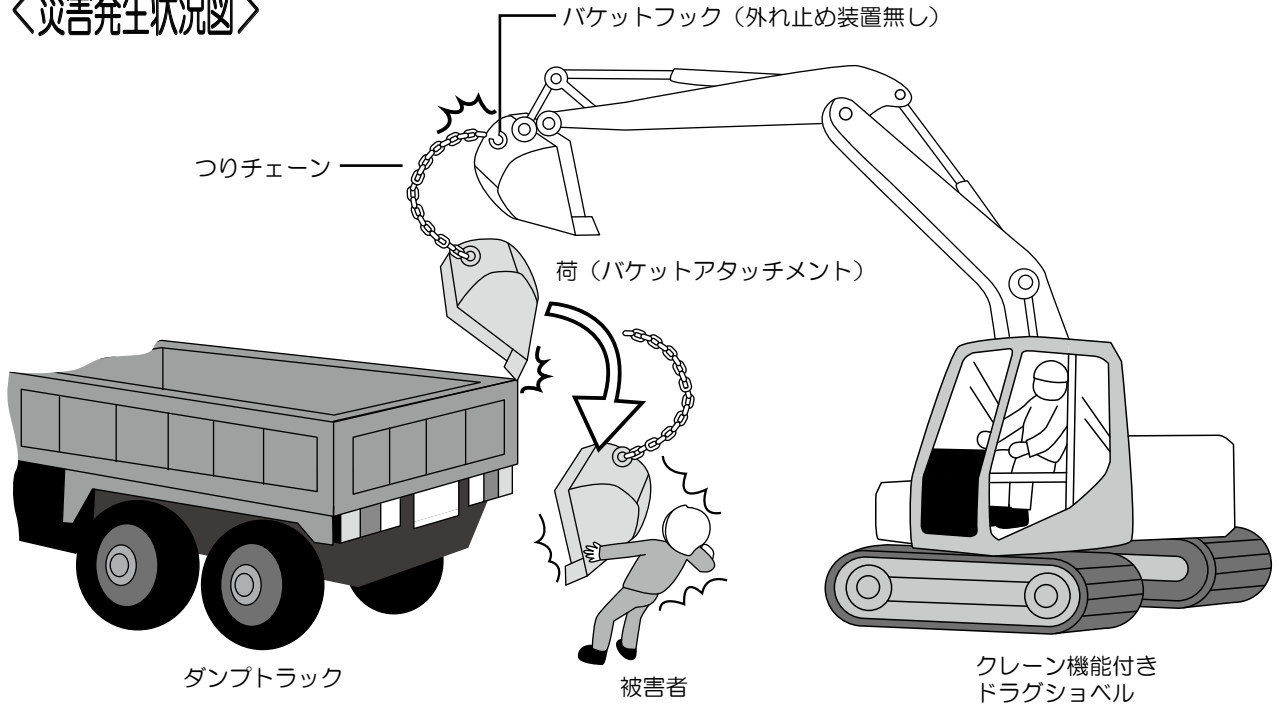
災害事例 6 用途外使用で吊り上げたバケットアタッチメントが落下

使用済みのバケットアタッチメント（約450kg）を搬出するため、ドラグショベルで荷をつり上げてトラック荷台付近まで移動させたところ、つり上げた同荷がトラック荷台のあおりに接触したため荷が振れて落下し近くにいた被災者に激突したものの。

ドラグショベル本体のバケットに取り付けられたフックに、つりチェーンが掛けられていたが、当該フックには外れ止め装置はなく、荷が振れた衝撃でフックからつりチェーンが外れたもの。

- ① ドラグショベルを、主たる用途以外の用途である荷のつり上げ作業に使用していたこと。
- ② 荷のつり上げに、外れ止め装置のないフックを使用していたこと。
- ③ つり上げた荷の落下により労働者に危険が生じるおそれのある箇所に、労働者を立ち入らせていたこと。
- ④ ドラグショベルはクレーン機能を有するものであったがクレーン機能への切替えが行われていなかったこと。
- ⑤ 重機作業にかかるリスクアセスメントの実施が不十分であったこと。

- ① ドラグショベルを、主たる用途以外の用途に使用しないこと。
- ② 作業の性質上やむを得ず、荷のつり上げを行う場合には、外れ止め装置が有効に機能するフックを使用すること。
- ③ つり上げた荷の落下により労働者に危険が生じるおそれのある箇所に、労働者を立ち入らせないこと。
- ④ ドラグショベルはクレーン機能を有するものであったため、クレーン機能へ切替え作業すること。
- ⑤ 重機作業に係る、リスクアセスメントを確実に実施すること。

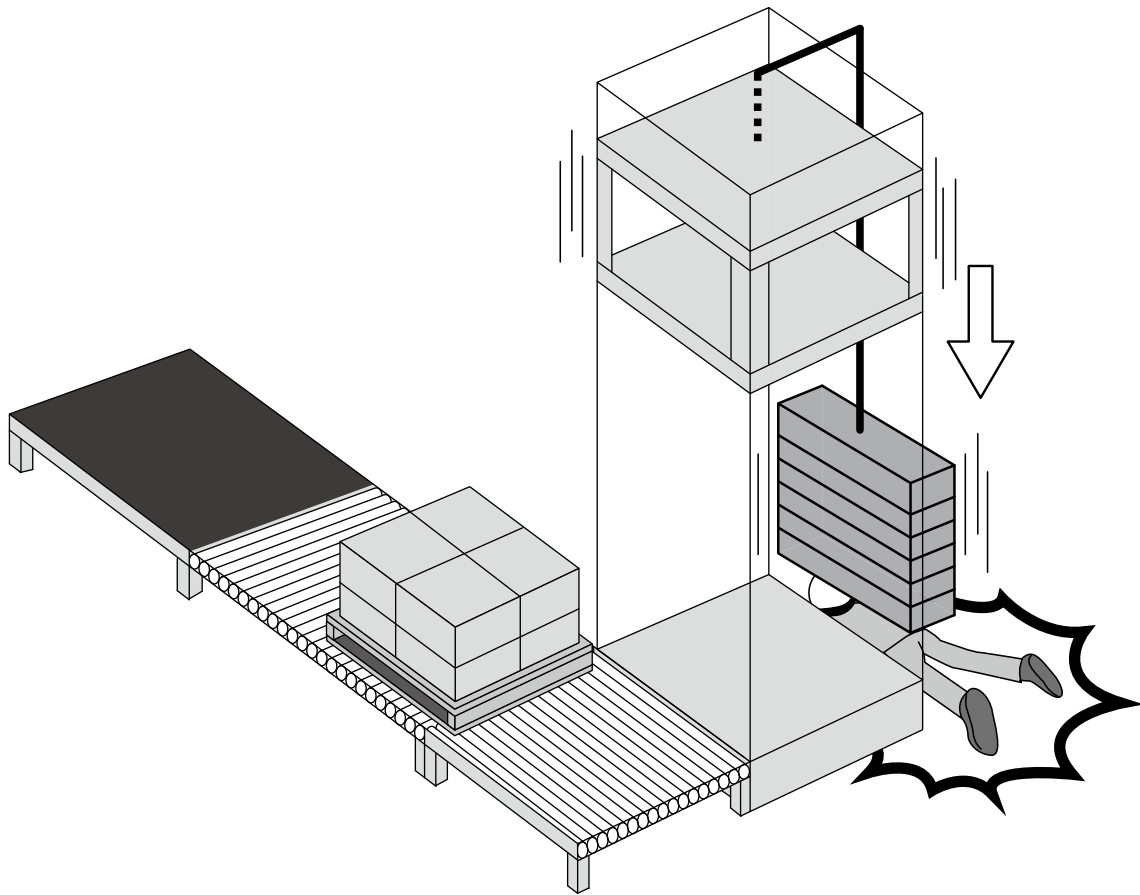
災害事例 7 パレタイザーラインの点検作業中、垂直搬送機のカウンターウエイトに挟まれる

倉庫内に設置されたパレタイザーライン（コンベヤ、垂直搬送機、パレタイザーで構成される。）がトラブルで自動停止したため作業員3人で復旧作業中に発生した。

復旧作業はラインを目視点検し異常が認められなかったため自動モードで再起動させたが警報を発生しコンベヤが停止した。

作業員Aは、その後も何度か自動運転モードで起動を試みたが、動作しなかったため電源を遮断し、被災者と作業員Bは流れなくなったパレットを人力でコンベヤ駆動部まで動かし作業員Bが2階操作盤のスイッチを再度自動運転モードで起動させたところ、1階の垂直搬送機の昇降路付近でコンベヤの稼働状況を確認していた被災者の頭上に、カウンターウエイト（重さ約1t）が降下し床面とに挟まれたものである。

- ① カウンターウエイトの昇降路に、柵・囲いを設置していなかったため、容易に立ち入ることができたこと。
- ② 復旧にあたりラインの電源を遮断したことにより、立入を感知するセンサーが作動せず、立ち入ることができたこと。また非常停止装置の設置がなかったこと。
- ③ パレタイザーラインを再起動の際、自動運転モードで設定したプログラムが無効となるおそれから作業手順に定めた手動モードで行わなかったこと。
- ④ 再起動にあたって合図、運転の方法等作業員同士の打合せを行わなかったこと。
- ⑤ パレットの底面が摩耗したことにより、コンベヤの駆動部とパレットの摩擦力が減少し流れが中断したこと。
- ⑥ 安全管理担当者を選任し、現場における安全管理を行わせていなかったこと。
- ⑦ 復旧作業前の作業手順の確認、KY活動の実施など、危険の把握と回避、危険区域の立ち入り禁止等の災害防止のための事前措置ができていなかったこと。

- ① カウンターウエイトの昇降路に立ち入ることができないように柵・囲いを設けること。
- ② 非常停止装置及び上記①の柵、囲いにインターロック装置を設けること。
- ③ パレタイザーラインの復旧作業について作業手順書に基づく教育・訓練を行い、またリスクアセスメントの実施により必要に応じこれを改訂し、遵守させること。
- ④ 急停止した場合の処置、再起動について作業員同士の打合せを行うこと。
- ⑤ パレットの状態について適宜点検を行い、摩耗している場合は交換すること。
- ⑥ 安全管理担当者を選任し作業開始前に巡視し、必要に応じ指導・指示を行うこと。
- ⑦ 復旧作業について、作業手順の確認、KY活動による危険の把握と回避を指示する等作業の安全を確保すること。
