平成27年度版

労働災害の現況と死亡災害事例

大阪労働局・各労働基準監督署

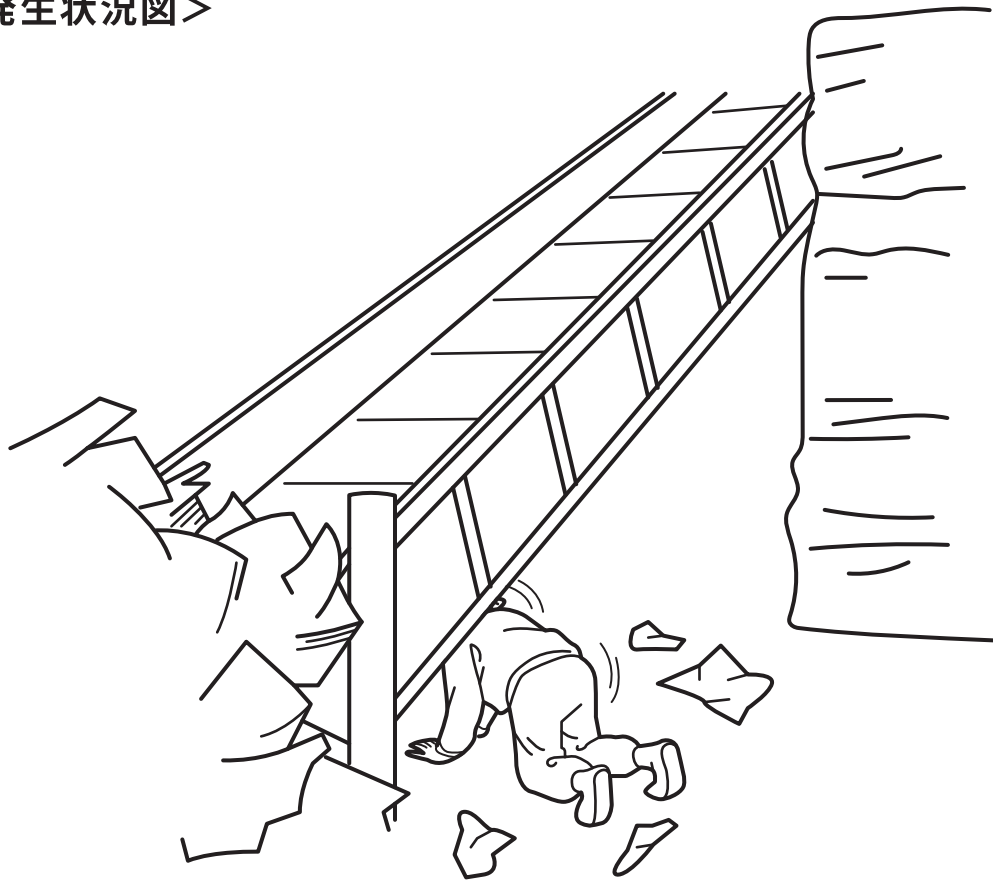
<災害発生状況図>

災害事例 1 ベルトコンベヤーに巻き込まれる

回収した古紙をブロック状に圧縮形成するプラントにおいて、古紙を圧縮する機械に搬送するためのベルトコンベヤー付近に散乱していた古新聞等を同機械のピット（投入口）付近で集める作業を行っていた作業員がベルトコンベヤー下部に立ち入った際、ベルトコンベヤーに設けられているすべり止めの板（高さ5cm、間隔39cm）と床面との間に頭部を巻き込まれた。

なお、ベルトコンベヤーには、ロープ式非常停止装置が設けられていたが、その一部が破損していた。

- ① 作業場に古紙等が散乱していたこと。
- ② ベルトコンベヤー下部に作業員が立ち入ることが可能な状態であったこと。
- ③ 作業マニュアルが整備されず、作業方法、作業区画が明示されていなかったこと。
- ④ 非常停止装置の定期点検を行っていなかったこと。

- ① 作業場に古紙等が散乱しない作業方法を検討すること。
- ② ベルトコンベヤー下部に防止柵を設けること。
- ③ 作業マニュアルを整備し、作業方法、作業区画を明示すること。なお、作業マニュアルを作成する際には、リスクアセスメントを実施すること。
- ④ 非常停止装置については、定期的に点検を行うこと。なお、破損等があった場合には、正常に作動するまでプラントを使用しないこと。

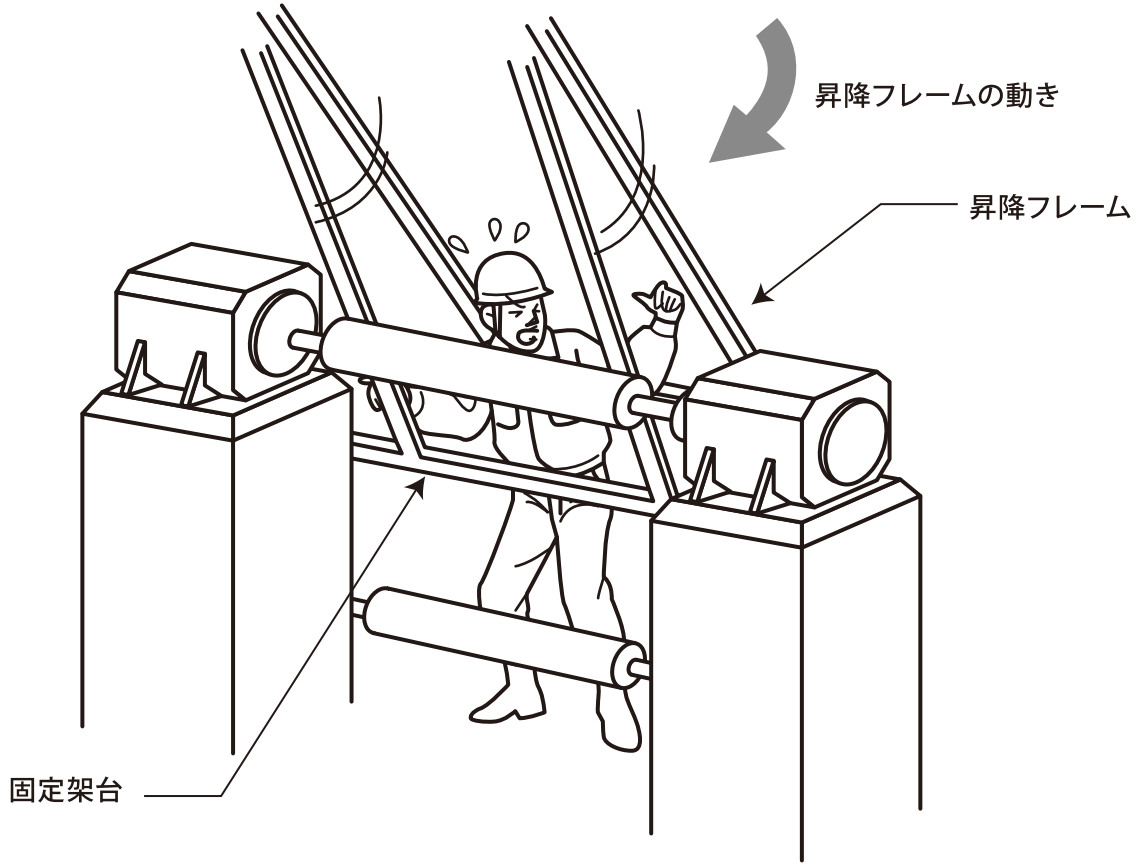
<災害発生状況図>

災害事例 2 自動洗浄装置にはさまれる

被災者は、自動洗浄装置の製品巻取り部において、操作盤付近から製品の汚れを見つけたため、至近距離でライトを当てて汚れを再確認するために運転停止ボタンを押した後に巻取り部に接近したところ、下降してきた昇降フレーム（製品の巻き取り時に空気の巻き込みを防止する押付け用ゴムロール：押し付け圧力約400kg）と固定架台の間に、身体をはさまれた。

自動洗浄装置は、停止ボタンを押すと巻取り部が完全に停止するまで18秒かかり、その5秒後に昇降フレームが下降し、固定架台に密着する構造であった。

また、巻取り部周囲には、安全柵が設けられていたが、扉が開いた状態で固定されており、容易に機械の可動部に立ち入ることが出来た。

- ① 汚れ度合いを確認するため、機械の可動範囲内に入る必要があったこと。
- ② 停止ボタンを押した後、巻取り機部が完全に停止するまでタイムラグがあったこと。
- ③ 機械の周囲には、安全柵が設置されていたが、安全柵の扉が開いた状態で固定されており、容易に立ち入ることができたこと。
- ④ 非常停止スイッチが被災者の手の届く範囲内になかったこと。

- ① 機械の可動範囲に立ち入ることなく外部から製品の汚れ等を確認できる作業手順とすること。なお、汚れ確認作業について、作業手順書を作成する際は、リスクアセスメントを実施すること。
- ② 停止ボタンを押した後、自動洗浄装置が完全に停止するまでタイムラグがあるため機械周囲の安全柵にはインターロック装置を設け、機械が完全に停止した後でなければ危険区域に労働者が入れないような措置を講ずること。
- ③ 安全柵が針金で固定されるなど安全措置が無効になっていないか確認するチェック体制を確立すること。
- ④ 非常停止スイッチは、作業者の手が届く場所ごとに設置すること。

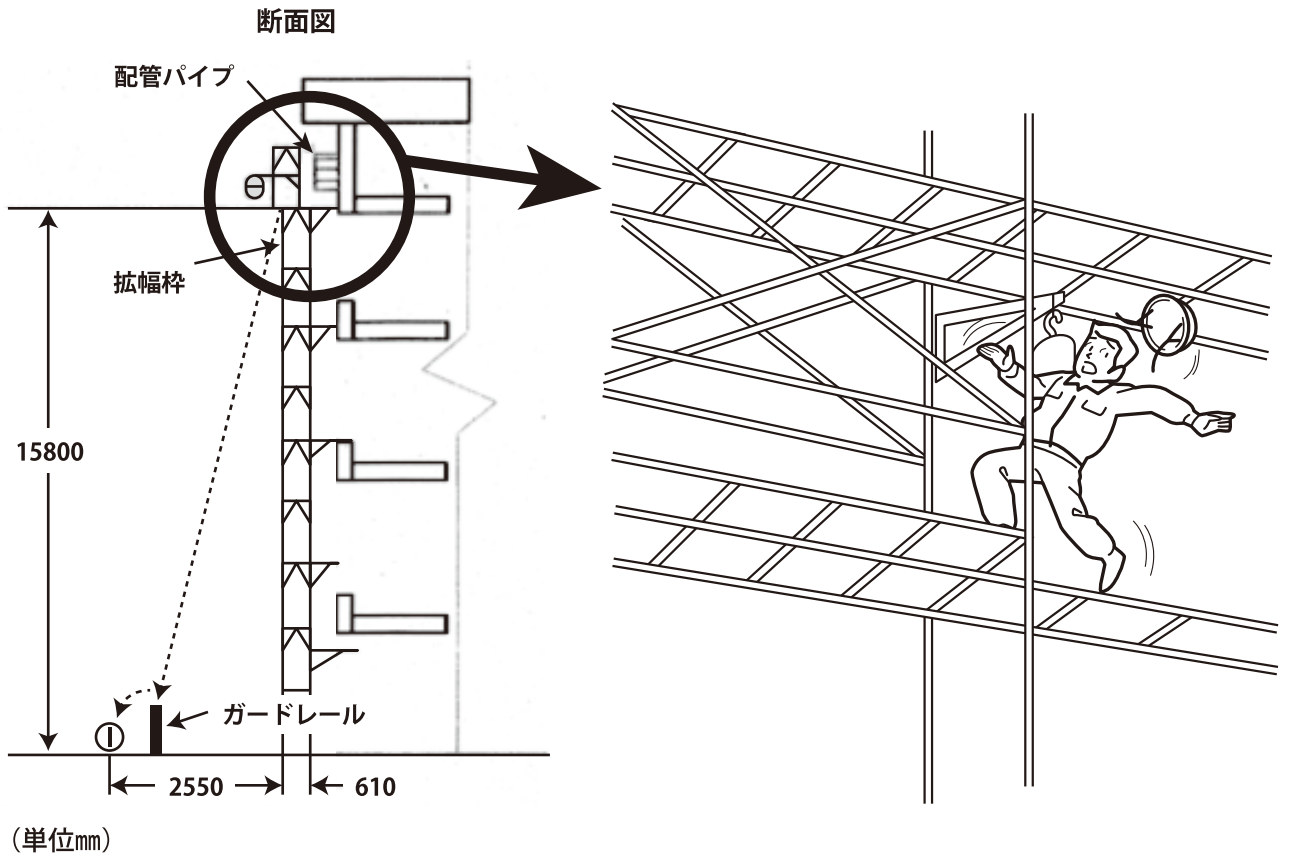
<災害発生状況図>

災害事例 3 足場組立て中に墜落

被災者は、2次下請けの鳶工として足場の組立て作業に従事していた。足場の組立て等作業主任者は、1次下請けのAが選任され、指揮を行っていた。当日は、枠組み足場8段目までの組立てが完了し、9段目を組立てるとき、躯体に付帯する配管パイプが足場と干渉するため、拡幅枠を用いて建地を外側に設けた。その後10段目まで組立てを行い、足場資材を荷揚げするために使用するウインチの設置を行った。しかし、ウインチは9段目を拡幅したことから外側の建地に設置することができず、躯体側の建地に取付けた。これにより、外側の筋交い、下さん及びハーフアンチ1枚を取り外した。そして、次の作業を行うため、9段目から8段目に降りようとしたとき、当該開口部から地上まで15.8m墜落した。

被災者は2丁掛け安全帯を着用していたが、使用していなかった。また、足場の組立て等作業主任者Aは、地上で足場資材を荷揚げするため、玉掛けの準備を行っていた。

- ① ウインチが取付けられていたため、枠組み足場外側に筋交い、下さん、足場板等墜落防止設備がなかったこと。
- ② 安全帯を使用していなかったこと。
- ③ 足場の組立て等作業主任者が、その職務である安全帯の使用状況を監視していなかったこと。

- ① ウインチを設置している箇所に手すりを設ける等墜落防止措置を講ずること。
- ② ウインチを設置している箇所に手すりを設ける等墜落防止設備を設けることが困難なときは、安全帯を使用するための親綱を設置し、「安全帯使用箇所」の掲示を行う等安全帯を確実に使用させること。
- ③ 足場の組立て等作業主任者に、安全帯の使用状況を監視する等その職務を確実に遂行させること。

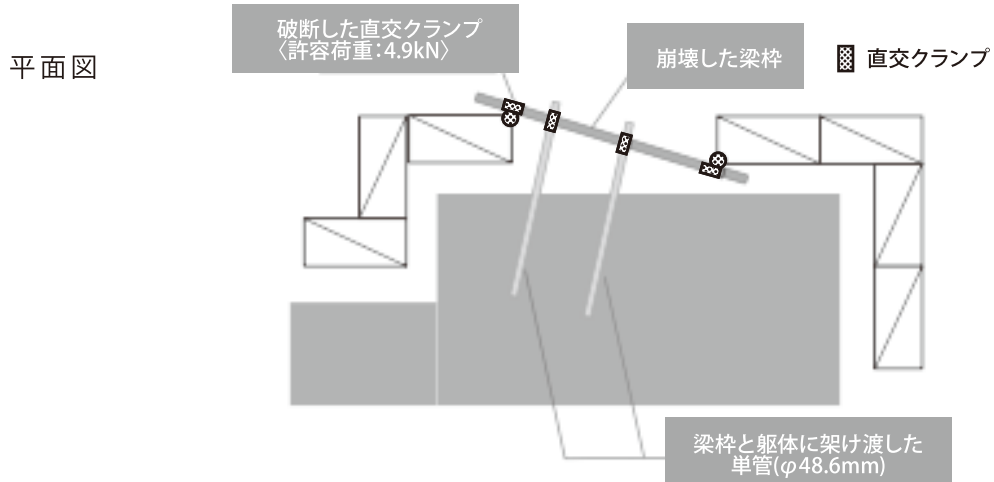
3階躯体端部に荷の取込み台（梁柱と単管で組立てた台）を設置し、移動式クレーンで吊り上げられたワイヤーメッシュの束（1枚約36kg×50枚合計約1.8t）を荷の取込み台に降ろし、ワイヤーメッシュの上で玉外しの作業を行っていたところ、荷の取込み台の梁柱を固定していたクランプが破損し、ワイヤーメッシュの束が傾き、被災者がワイヤーメッシュ上から転落し、地上に配置されていた移動式クレーンに激突した後、地上の敷鉄板上に墜落した。

- ① 簡素な荷の取込み台に重量物（ワイヤーメッシュの束）を載せたこと。
- ② 躯体内部へのワイヤーメッシュの搬入作業について、安全対策を踏まえた作業計画や作業手順が検討されていなかったこと。
- ③ 親綱の設置等安全帯を使用する設備を設けていなかったこと。

【図1】 簡素な荷の取込み台に荷を載せた際、梁枠を固定しているクランプが破断した。

- ① 作業構台については、搬入する資材の重量、使用する部材の許容荷重等を確認したうえで強度の検討を行い、十分な強度のものを設置すること。
- ② 躯体内部へのワイヤーメッシュの搬入作業については、元方事業者を交え、安全対策を踏まえた作業計画や作業手順を作成し、関係労働者に周知すること。
- ③ 墜落防止のため、安全帯を使用する箇所に親綱等を設け、確実に安全帯を使用させること。

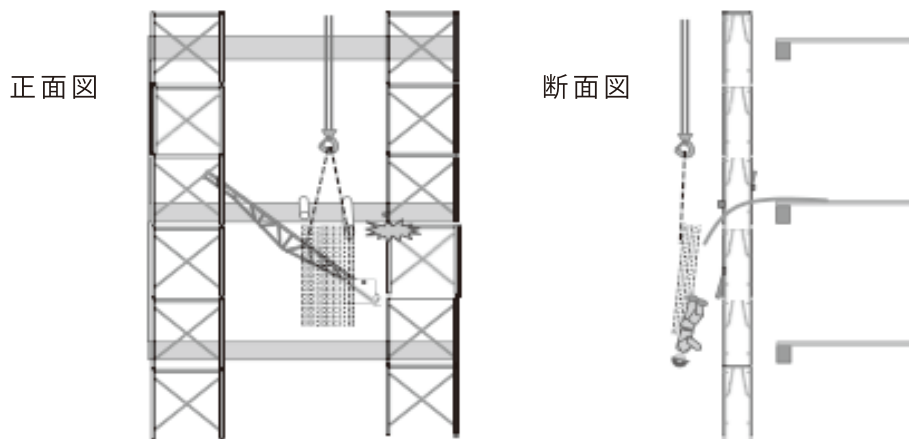
【図2】 梁枠が傾斜したため、破断したクランプ側に負荷が集中し、資材とともに被災者が墜落した。

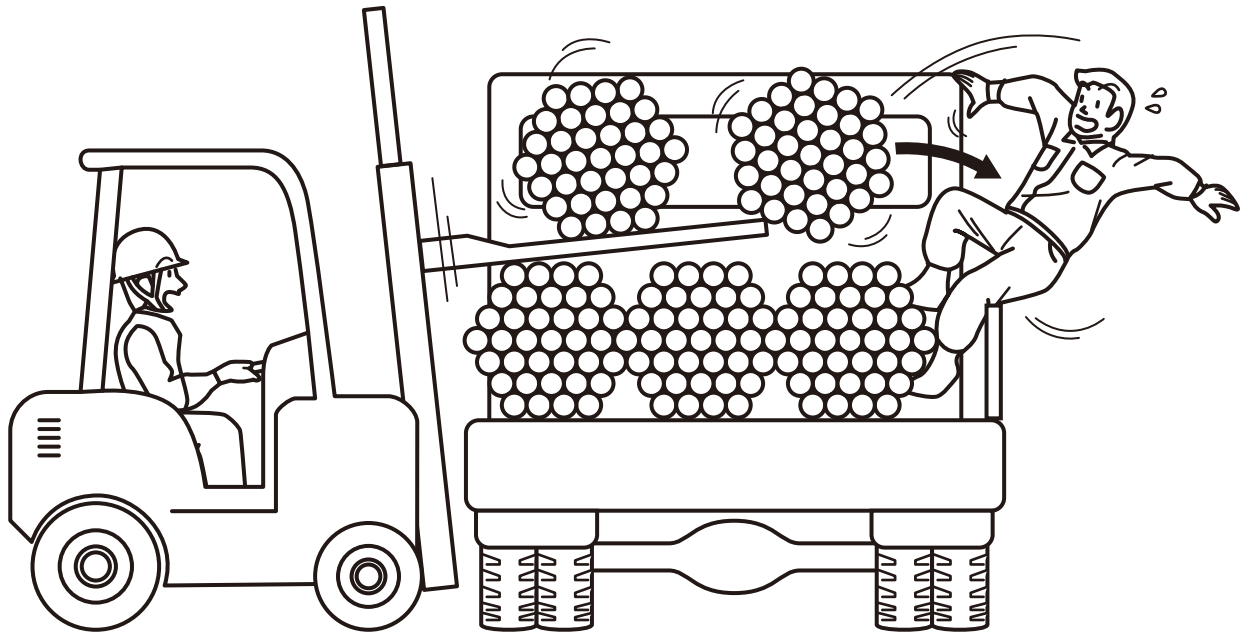
<災害発生状況図>

災害事例 5 トラックからの墜落

荷受け業者がフォークリフトを運転し、トラックの荷台に積載した六角形に束ねられたガードパイプ（約470kg）を2つまとめて地面に仮置きするため、ガードパイプ2束の下にフォークを差し込み、荷台上の被災者にフォークのかかり具合の確認を求めた。

フォークリフトの運転者は、フォークリフトのマストを後方に傾ける操作を行ったところ、ガードパイプ1束がフォークから転げ落ち、その荷とともに被災者も荷台から約1.4m下の床面に墜落した。

- ① トラック運転者にフォークリフトの誘導を行わせたこと。
- ② フォークに荷を2つ積載しようとしたこと。荷がフォークに完全に積載されたことを確認せずに、フォークリフトのマストを後方に傾けたこと。
- ③ フォークリフトの運転業務を、フォークリフトの運転技能講習の修了者等法定の資格を有する者に行わせていなかったこと。

- ① トラックの運手者に運転以外の作業を行わせないこと。なお、運手者に荷下ろし作業の合図や誘導を行わせる場合には、荷との接触による危険が生じるおそれのある場所に立入禁止措置を行い、その場所を労働者が容易に認識できるように明示すること。
- ② トラックからの荷下ろし作業を行うときは、保護帽を着用させること。
- ③ 使用するフォークリフトの能力、フォークの長さ、積荷の形状、荷下ろし時の個数等を考慮した作業計画を作成すること。また、フォークリフト作業時での合図の確認等作業マニュアルを定め、フォークリフト作業に従事する労働者等に対し周知、徹底すること。
- ④ フォークリフトの運転業務を、フォークリフトの運転技能講習の修了者等法定の資格を有する者に行わせること。

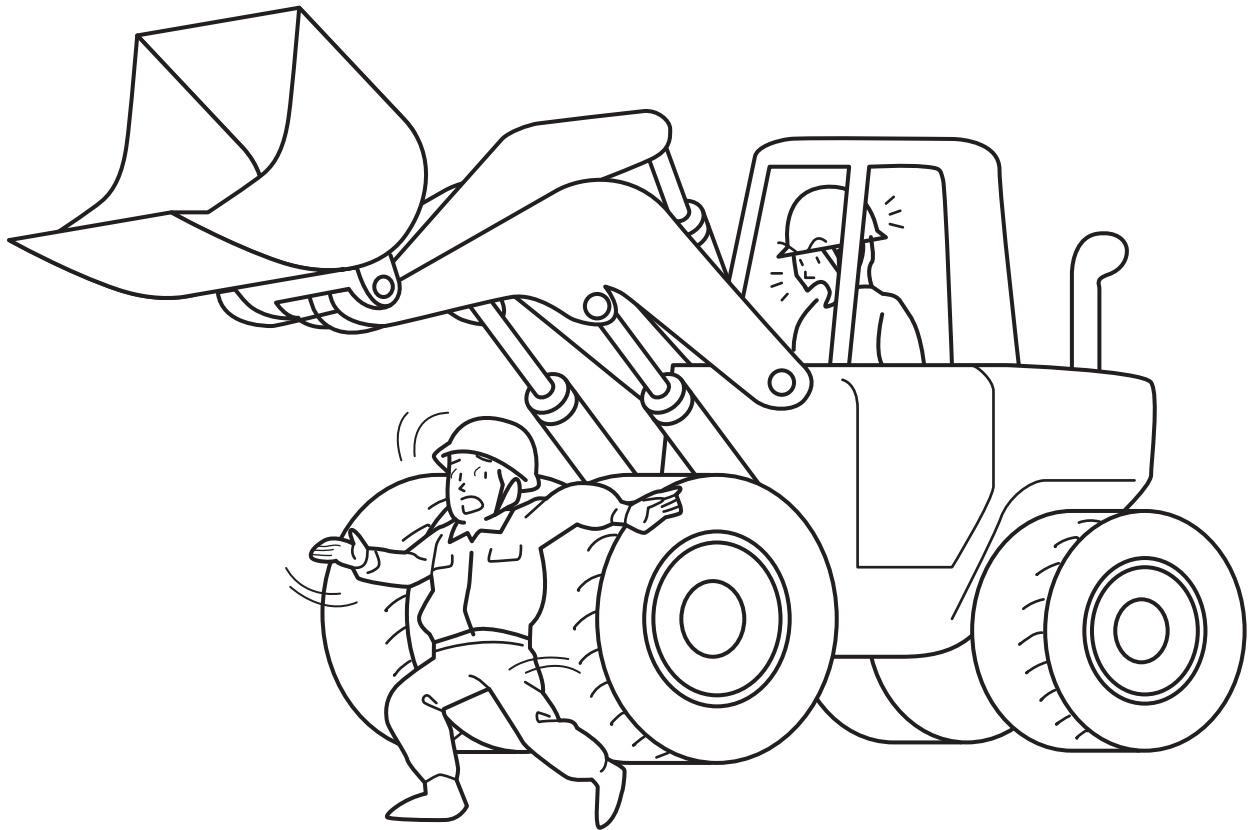
<災害発生状況図>

災害事例 6 トラクターショベルに激突される

産業廃棄物の中間処理場において、木材の廃材を集積させる為に車両系建設機械（トラクターショベル）を使用していたところ、付近で当該廃材を搬入してきたダンプカー及びトラクターショベルを誘導していた被災者がトラクターショベルに激突された。

- ① 当該機械の運転者は、2か月の経験があったものの、車両系建設機械（整地・運搬・積み込み用及び掘削用）運転技能講習修了を修了していなかったこと。
- ② 被災者がトラクターショベルの走行範囲内に立ち上がったこと。

- ① 当該機械の運転に有資格者を就かせること。
- ② 車両系建設機械に接触しないよう一定の距離を確保し、機械の進行方法には立ち入らないこと。また、近接及び当該機械を誘導する際には具体的な合図を継続的に行うこと。
- ③ 誘導者は、誘導車両の安全・関係作業員の安全・誘導者自身の安全を確認できる安全な作業位置で誘導を行うこと。誘導車両の移動により安全な作業位置が変化すること等安全な誘導方法等について安全教育を実施すること。
- ④ 運転者は、誘導者の位置を確認（視認）しながら運転すること。
- ⑤ 安全通路（誘導員の移動通路）の確保を行うこと。

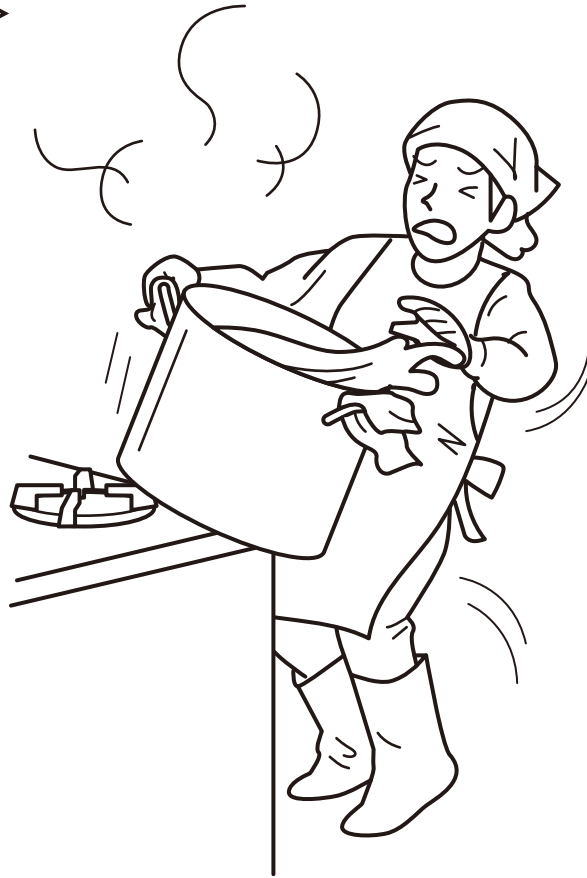
<災害発生状況図>

災害事例 7 寸胴の出汁をかぶる

被災者(身長150cm)は、食堂の厨房において、開店前の仕込み作業を行っていた。高さ86cmのコンロ台から出汁を取り終えた寸胴(高さ32cm、直径34cm、重量約20kg)を両持ち手に各々タオルを巻いて両手をかけて足元に運ぼうとした時、手が滑って寸胴を倒し、寸胴内の熱湯を右半身にかぶり全身炎症で死亡した。

- ① 寸胴を移動させるときに、手が滑った。

- ① リスクアセスメントを実施して、作業手順を作成すること。
- ② 耐熱エプロンを使用すること。
- ③ 温度が下がってから寸胴を移動すること。
- ④ 滑り止め付き持ち手の寸胴を使用すること。
- ⑤ 高所から重量物を移動する場合、飛来落下等の危険性を周知すること。
- ⑥ 4S活動を実施して、つまづき、転倒の危険がない、作業場所を確保すること。
- ⑦ 災害発生後の適切な処置のため、やけどによる応急処置を周知すること。

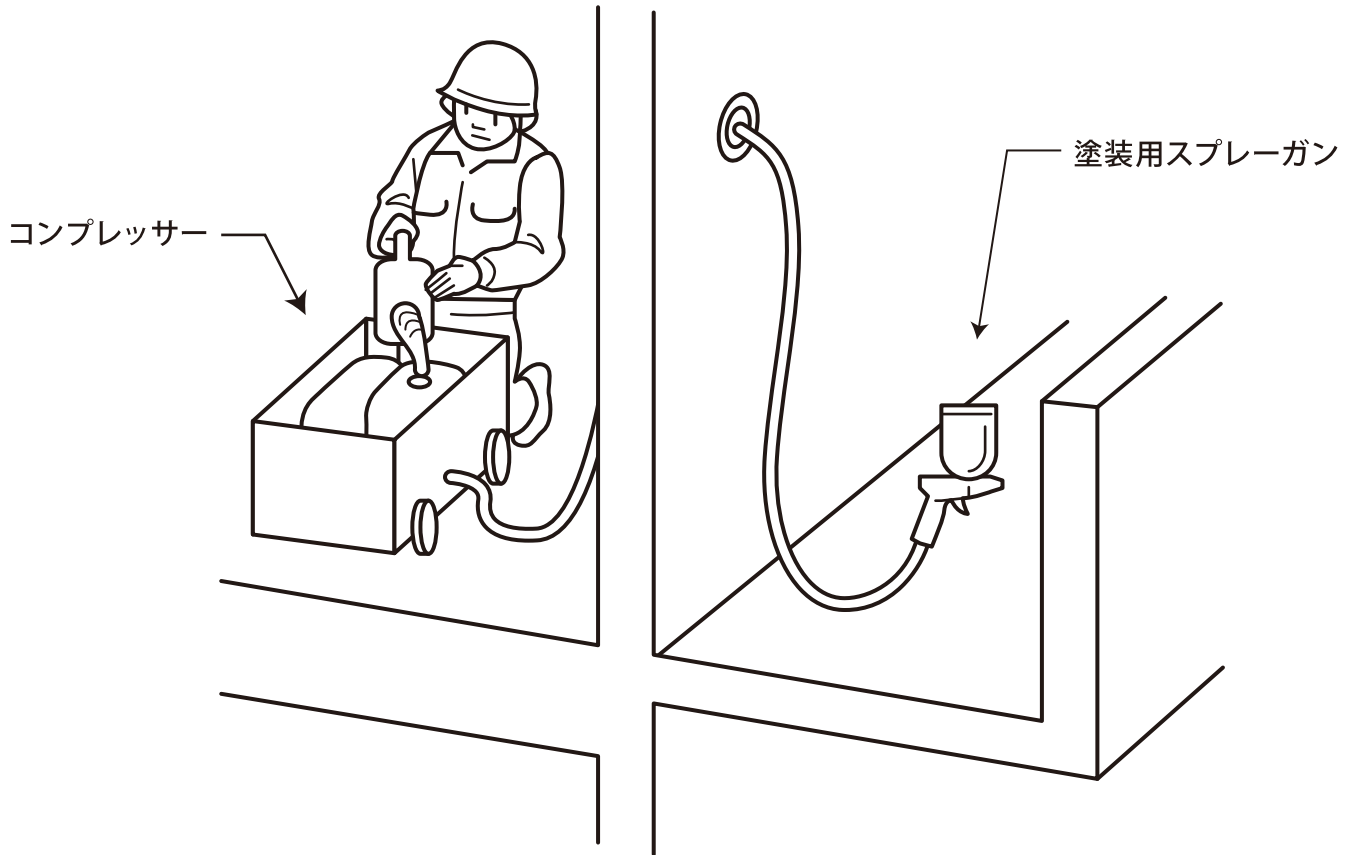
<災害発生状況図>

災害事例 8 内燃機関式コンプレッサーで一酸化炭素中毒

被災者は、同僚と2人で鉄筋コンクリート造10階建てマンション新築工事現場において、6階から10階の外壁塗装作業を行っていた。その際、吹付に使用していた内燃機関（ガソリン）式コンプレッサー2台の内、被災者が使用していたコンプレッサーが停止したので、コンプレッサーの設置されている躯体6階の室内へ行き給油作業を行っている際に、室内に充満した排気ガスに含まれる一酸化炭素を吸引したため、一酸化炭素中毒により死亡した。

- ① 換気が不十分な室内で、内燃機関式コンプレッサーを使用したこと。

- ① 内燃機関を有するコンプレッサーを室内で使用させないこと。やむを得ず使用させる場合は、送風機を設置する等十分な換気を行うこと。
- ② 「建設業における一酸化炭素中毒予防のためのガイドライン」に基づき、労働者に対して労働衛生教育を行うこと。
- ③ リスクアセスメントを実施して、リスクの低減措置を講ずること。
