# 鑄造装置による死亡災害

令和2年12月発生 40歳代男性 彦根労働基準監督署管内

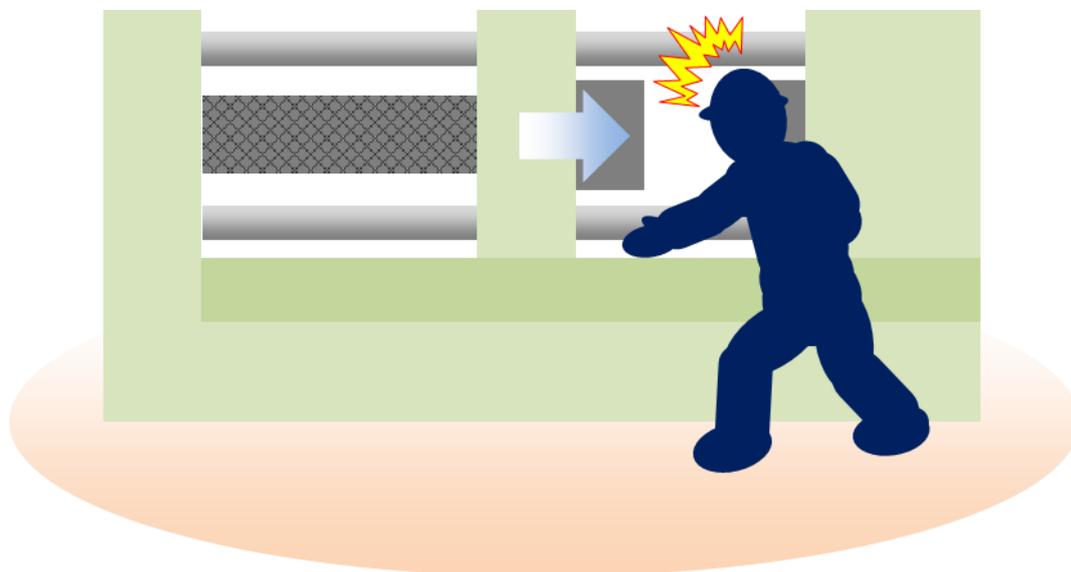
鑄造装置に溶融した金属が注入される前段階において、油圧機構による金型の閉止及び締め付けが行われるが、閉じる金型に頭部をはさまれたことにより死亡したものの。

災害発生に係る鑄造装置は、自動運転により運用されており、生産にあたって特段の操作、作業が要求されないため、金型の間にはさまれること自体を防止するカバー等が設置されていなかったこと。

鑄造装置の自動運転を一旦停止して行う、不具合の復旧作業等に関する安全作業標準が作成されていなかったこと。
