はさまれ・巻き込まれ 災害防止のポイント

令和2年度彦根労働基準監督署管内の工場で機械のはさまれにより2名の尊い生命が失われました。いずれの災害も「**機械災害防止の2原則**」が守られていない状況で発生しています。

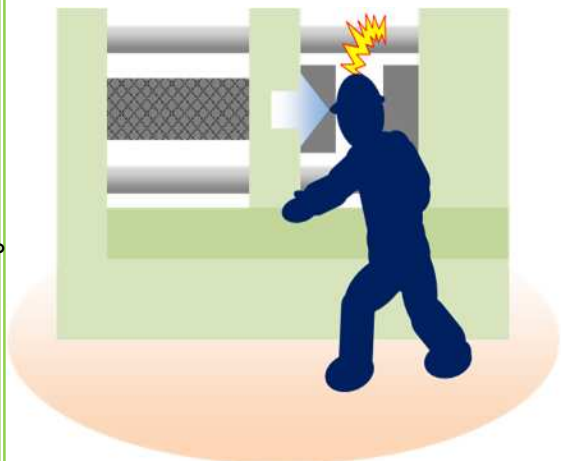
死亡災害事例1 金型内に立ち入り頭部がはさまれる (40代・男性・経験10年)

被災者は、鋳造部品を製造する自動ラインの機械装置のオペレーターであるが、熔融金属が注入される前段階で油圧機構による金型の閉止が行われるところ、機械の運転を停止せず、金型内に立ち入り、金型間に頭部をはさまれた。

- 1.機械の運転を停止せず金型内に立ち入ったこと。
(単独作業中に発生したため、金型内に立ち入った理由は不明であるが、金型下に工具が落下していたこと、通常金型交換等で立ち入る場合は運転停止していたこと等から、短時間で終了する機械の調整・清掃等のため立ち入ったと推定される)
- 2.金型内に身体の一部が入った際に機械を停止する安全装置が取り付けられていなかったこと。

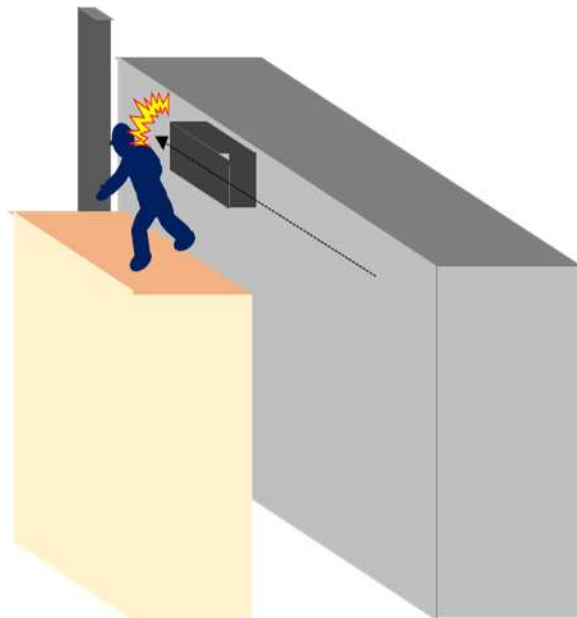
死亡災害事例2 機械の運転を停止せず配線作業を行い、刃部と連動するカウンターウエイトに頭部をはさまれる (20代・男性・経験1年未満)

被災者は、機械設備の修理等を担当する保全職員であるが、製造現場からの要望により、フライス盤にパトライトを設置するため、2名で配線作業を行っていた。被災者は制御盤上でダクト内の配線状況を確認していたところ、後方からフライス盤裏側にあるカウンターウエイト（刃部と連動し水平方向に移動する）が接近していることに気づかず、カウンターウエイトとダクトの間に頭部をはさまれた。

1. フライス盤の運転を停止せず保全作業を行ったこと。
2. カウンターウエイトの稼働範囲にカバー等の覆いが設置されていなかったこと。
3. 保全担当と製造担当との間で安全な作業方法について協議されていなかったこと。
