はさまれ・巻き込まれ災害急増中！ 機械災害防止の「2原則」 を徹底して下さい！

令和2年度、彦根労働基準監督署管内の製造現場で機械のはさまれにより2名の尊い生命が失われました。

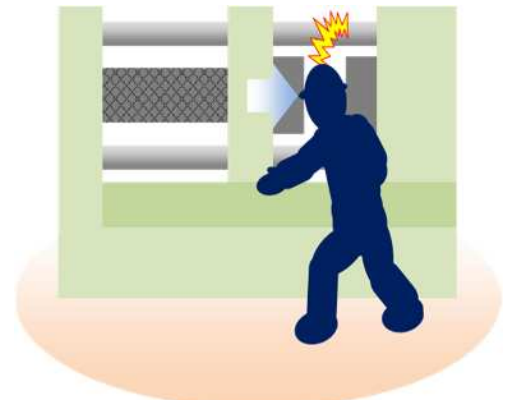
死亡災害事例1 金型内に立ち入り頭部がはさまれる

被災者は、鋳造部品を製造する自動ラインの機械装置のオペレーターであるが、熔融金属が注入される前段階で油圧機構による金型の閉止が行われるところ、機械の運転を停止せず、金型内に立ち入り、金型間に頭部をはさまれた。

人的要因：機械の運転を停止せず金型内に立ち入ったこと。(単独作業中に発生しており、金型内に立入った理由は不明であるが、金型下に工具が落下していたこと、通常金型交換等で立ち入る場合は運転停止していたこと等から、短時間で終了する機械の調整・清掃等のため立入ったと推定)

機械的要因：金型内に身体の一部が入った際に機械を停止する安全装置が取り付けられていなかったこと。

機械の稼働範囲に身体の一部が入った場合に運転を停止する安全装置をつけていますか？
