# はさまれ・巻き込まれ災害急増中！ 機械災害防止の「2原則」 を徹底して下さい！

令和2年度、彦根労働基準監督署管内の製造現場で機械のはさまれにより2名の尊い生命が失われました。

また、令和3年12月末現在「はさまれ・巻き込まれ」災害により、既に昨年を大きく上回る40名の方が被災しています。

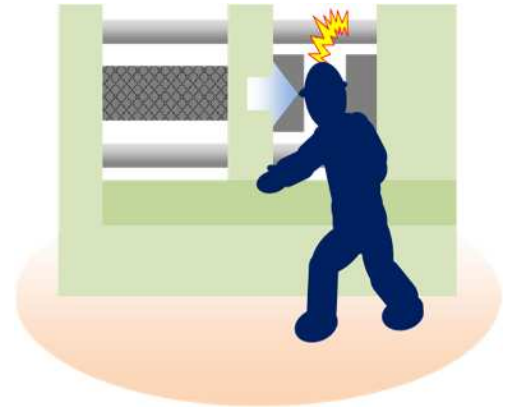
## 死亡災害事例1 金型内に立ち入り頭部がはさまれる

被災者は、鋳造部品を製造する自動ラインの機械装置のオペレーターであるが、溶融金属が注入される前段階で油圧機構による金型の閉止が行われるところ、機械の運転を停止せず、金型内に立ち入り、金型間に頭部をはさまれた。

人的要因：機械の運転を停止せず金型内に立ち入ったこと。(単独作業中に発生しており、金型内に立入った理由は不明であるが、金型下に工具が落下していたこと、通常金型交換等で立ち入る場合は運転停止していたこと等から、短時間で終了する機械の調整・清掃等のため立入ったと推定)

機械的要因：金型内に身体の一部が入った際に機械を停止する安全装置が取り付けられていなかったこと。

### Check! 停止の原則

機械の稼働範囲に身体の一部が入った場合に運転を停止する安全装置をつけていますか？

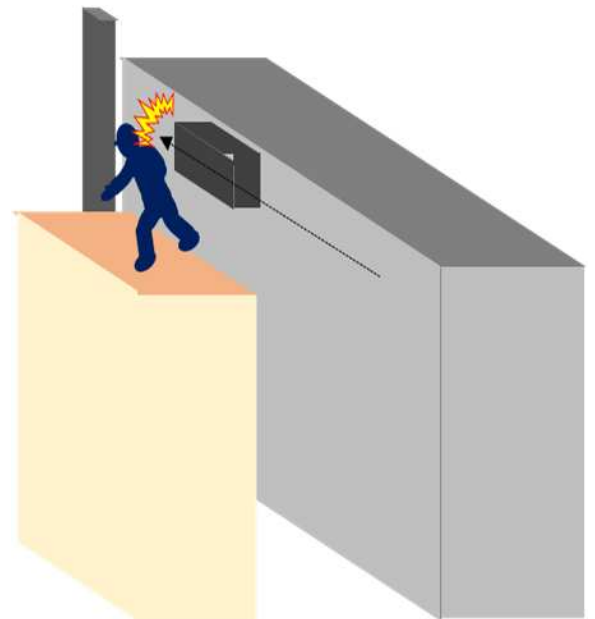
## 死亡災害事例2 機械の運転を停止せず配線作業を行い、刃部と連動するカウンターウエイトに頭部をはさまれる

被災者は、機械設備の修理等を担当する保全職員、製造現場からの要望で、フライス盤にパトライトを設置するため、2名で配線作業を行っていた。被災者は制御盤上でダクト内の配線状況を確認していたところ、後方からフライス盤裏側にあるカウンターウエイト(刃部と連動し水平方向に移動する)が接近していることに気づかず、カウンターウエイトとダクトの間に頭部をはさまれた。

人的要因：フライス盤の運転を停止せず保全作業を行ったこと。

機械的要因：金型内に稼働範囲にカバー等の覆いが設置されていなかったこと。

管理的要因：保全担当と製造担当との間で事前に安全な作業方法や手順が協議されないまま、被災者の判断で作業を行ったこと。

### Check! 隔離の原則

定常作業で立ち入らない箇所にも接触防止カバーを取り付けていますか？

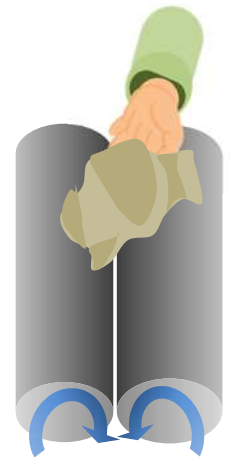
## R3. 2月 定常作業(30代・女性・経験1年・紡績業)

紡績機（回転速度の異なるローラーに糸を通し均一に引き延ばす機械）、1日数回行う絡まり防止の粉末散布作業を行うため、ウエスに粉末を含ませローラー上方から叩いていたとき、勢い余ってローラーに接触、ローラー間に指がはさまれた。

管理的要因：ローラーの回転速度が遅い、回転部に近接しなくてもできる作業であったこと等から直接回転部に近づかない作業手順で安全が確保されていると考えていたこと。

機械的要因：通常の作業手順であれば近接しない回転部にカバーが設置されていなかったこと。

再発防止対策：長尺の治具を使用した作業手順への変更

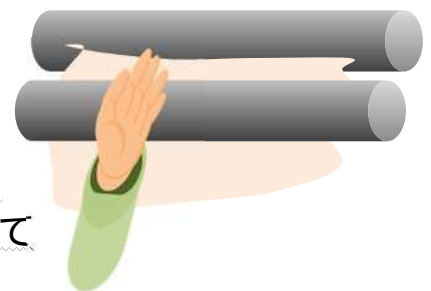
## R3. 5月 定常作業(40代男性・経験7月・繊維業)

被災者は、製品切替作業中に、セットした生地がずれてきたため、生地を手で機械に押し込んだところ、ロータリー部分（生地を切断する突起状の刃があり）に右中指が巻き込まれた。

物理的要因：トラブルが発生した際に巻き込まれのおそれがある箇所にカバーが設置されていなかったこと。

人的要因：機械の運転を停止せず作業を行ったこと。  
(労働安全衛生規則第107条違反)

再発防止対策：ローラー間に接触防止カバーを設置
