# はさまれ・巻き込まれ災害急増中！ 機械災害防止の「2原則」 を徹底して下さい！

令和2年度、彦根労働基準監督署管内の製造現場で機械のはさまれにより2名の尊い生命が失われました。

# 製造業におけるはさまれ・巻き込まれ災害件数

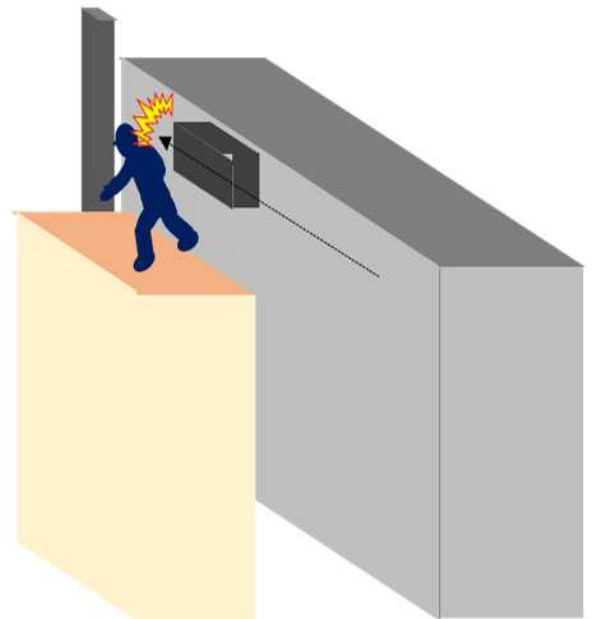
## 死亡災害事例2 機械の運転を停止せず配線作業を行い、刃部と連動するカウンターウエイトに頭部をはさまれる

被災者は、機械設備の修理等を担当する保全職員、製造現場からの要望で、フライス盤にパトライトを設置するため、2名で配線作業を行っていた。被災者は制御盤上でダクト内の配線状況を確認していたところ、後方からフライス盤裏側にあるカウンターウエイト（刃部と連動し水平方向に移動する）が接近していることに気づかず、カウンターウエイトとダクトの間に頭部をはさまれた。

人的要因：フライス盤の運転を停止せず保全作業を行ったこと。

機械的要因：金型内に稼働範囲にカバー等の覆いが設置されていなかったこと。

管理的要因：保全担当と製造担当との間で事前に安全な作業方法や手順が協議されないまま、被災者の判断で作業を行ったこと。

定常作業で立ち入らない箇所にも接触防止カバーを取り付けていますか？

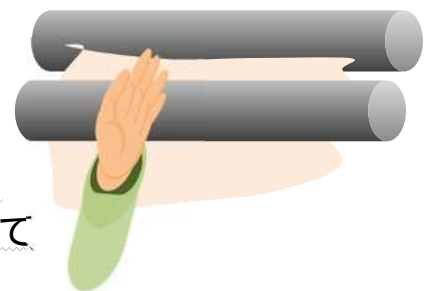
## R3. 5月 定常作業(40代男性・経験7月・繊維業)

被災者は、製品切替作業中に、セットした生地がずれてきたため、生地を手で機械に押し込んだところ、ロータリー部分（生地を切断する突起状の刃があり）に右中指が巻き込まれた。

物理的要因：トラブルが発生した際に巻き込まれのおそれがある箇所にカバーが設置されていなかったこと。

人的要因：機械の運転を停止せず作業を行ったこと。  
(労働安全衛生規則第107条違反)

再発防止対策：ローラー間に接触防止カバーを設置
