# 令和6年度災害復旧工事パトロールの実施結果

富山労働局 高岡労働基準監督署

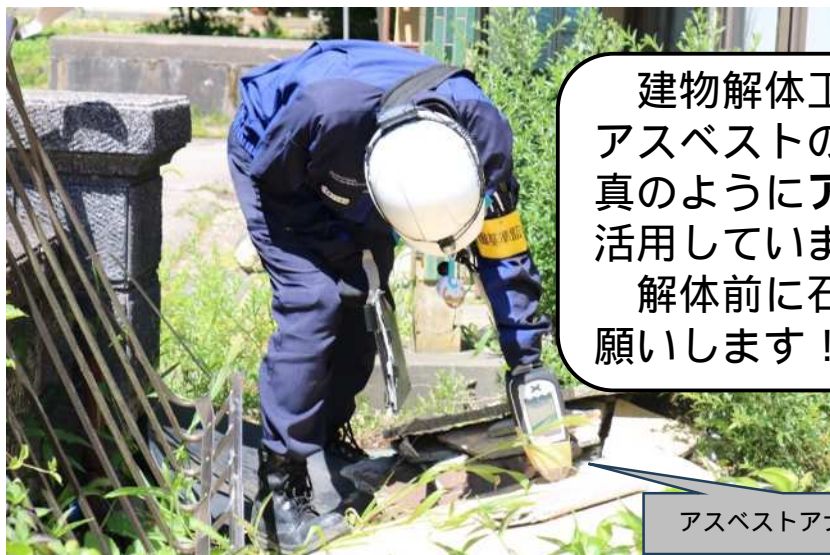
アスベストアナライザー

建物解体工事現場のパトロール時に、アスベストの有無を確認するため、写真のようにアスベストアナライザーを活用していました。

解体前に石綿事前調査を忘れずをお願いします！
