令和3年及び令和4年(5月末)の労働災害発生状況について

令和4年5月末の建設業災害発生状況(管内)

夏季における感電災害の防止を徹底しましょう

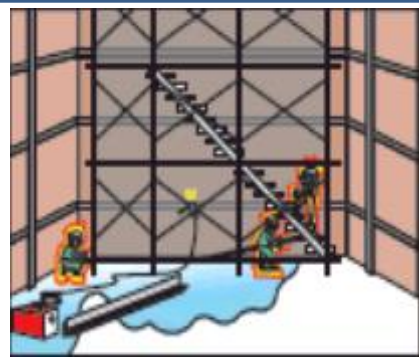
1. 地下駐車場のピット内でアーク溶接機のホルダーを足場に掛け、3人が感電

- 電源を切らないまま、足場の筋交いにホルダーを掛けたこと。そのため「アーク溶接機」→「ホルダー」→「足場・作業者」→「水たまり」→「アーク溶接機」の回路が形成されたこと。
- アーク溶接機が20年前の製品で自動電撃防止装置が故障していたこと。さらに、作業開始前点検を怠ったこと。
- 特別教育を受講していない作業者にアーク溶接作業を行わせたこと。

- 溶接作業を中断する際は、溶接機の電源を切ることを作業者に周知徹底する。また、溶接場所の周囲に水たまりや導電性のものがある場合、アーク溶接機、コード、ホルダー等が触れないようにする。
- 自動電撃防止装置の機能を事前に点検するほか、ホルダーの絶縁性、コード類の絶縁被覆の状態を確認し、破損等がある場合は交換あるいは補修する。
- 作業者には特別教育を実施する。

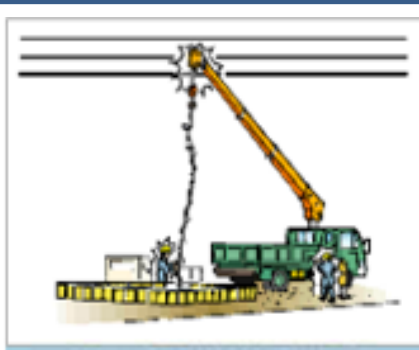
2. 移動式クレーンを操作中、送電線にジブが触れ、オペレーターが感電

- 送電線の下で、移動式クレーンのジブを最長に伸ばして、旋回しながら荷を吊り上げたこと。
- クレーン作業場所の真上にある架空電線に対する接近または接触防止のための防護対策が行われていなかったこと。
- 送電線の下でのクレーン作業を行うのに必要な作業手順を検討しなかったこと。
- 接触の危険を監視する監視人を配置していなかったこと。

- 送電線からの安全な離隔距離を確保する。
- 送電線への接近・接触防止のため、クレーンのジブの起伏、旋回範囲などの行動範囲を抑制するための防護柵などを設ける。
- 適確な作業指導をとることができる監視責任者を配置する。
- 送電線への防護対策を含めた作業手順を定め、関係作業者に対し、作業手順を周知徹底する。

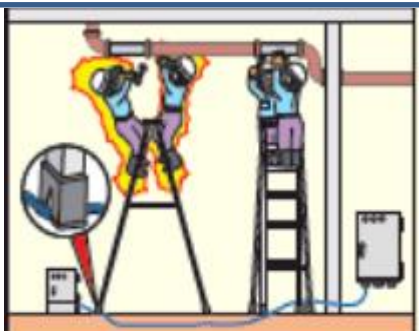
3. 脚立を用いて既設配管の移設作業中に脚立が仮設配線を踏み作業者が感電

- 仮設配線の絶縁被覆に不備があったこと。
- 仮設配線を踏まないよう養生しなかったこと。
- 脚立のゴム(滑止め)の損傷を改善しないまま作業を行ったこと。(摩擦抵抗が減少し、作業者の動きに反応し移動しやすい状態だった)
- 感電災害の際の緊急時対応マニュアルが用意されていないことがあったこと。

- 仮設配線の絶縁被覆の作業前点検を行い、損傷等は交換または補修などの措置を講じる。
- 仮設配線を踏まないよう養生をして、作業を行う。
- 脚立の滑止め等の損傷は、交換あるいは補修する。
- 感電災害の際の緊急時対応マニュアルを整備し、関係作業者に内容を周知徹底する。

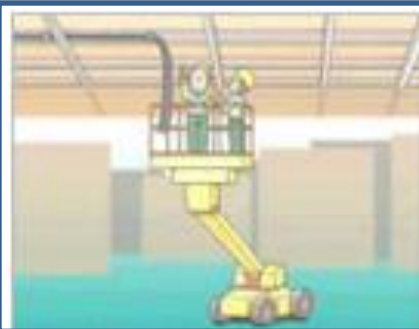
4. 高所作業車で、電気ケーブル撤去作業中、感電し死亡

- 発注者と請負事業者間の連絡が不十分だったため、通電状態のまま作業が行われたこと。
- 作業手順書では、ケーブルの撤去前に検電作業を行うことになっていたが、作業手順書に従わずに検電作業を省略して作業を始めたこと。
- ケーブルの撤去作業は、停電状態で行われる前提であったため、切断面がテーピングされる等の処理が施されていないことがあったこと。

- 電気工事は原則として停電状態でを行い、特に複数の事業者が介在する電気工事においては、発注者から末端の請負事業者まで、通電・停電の確実な連絡を行う。
- 作業手順書に従って作業するよう周知徹底する。
- 停電状態での作業が前提であっても、ケーブルの切断部分にテーピング等の絶縁処理を施すこと。

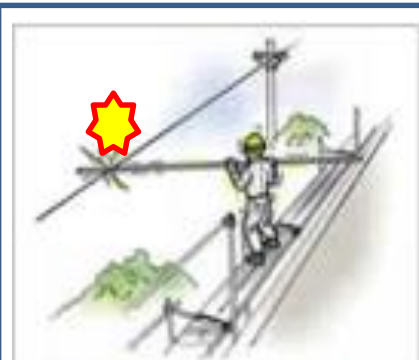
5. わく組足場上で手すり用の鋼管の取付け作業中、高圧電線に接触し感電

- 作業場所の近くに高圧電線があったのに、絶縁防護具の取り付け措置等を行わなかったこと。
- 工事現場の安全管理体制が整備されておらず、業者間の連絡調整等の統括管理が不十分であったこと。
- 組立て時の危険性等の検討が行われず、足場の組立図も作成されていないことがあったこと。
- 作業者に対する安全教育が不十分だったこと。

- 高圧の架空電線に近接して足場の組立て等を行う場合には、絶縁用防護具の装着等を行うこと。
- 元方事業者は、統括管理を十分に行うこと。
- 足場の組立て等については、あらかじめ設置場所、周辺の状態等を調査のうえ、組立図を作成して行うこと。
- 関係作業者に対して、安全教育を十分に行い、安全な作業方法等を周知徹底する。
