林業に携わる皆さんへ

「基本ルールを守って毎日安全作業を！」

死亡災害事例

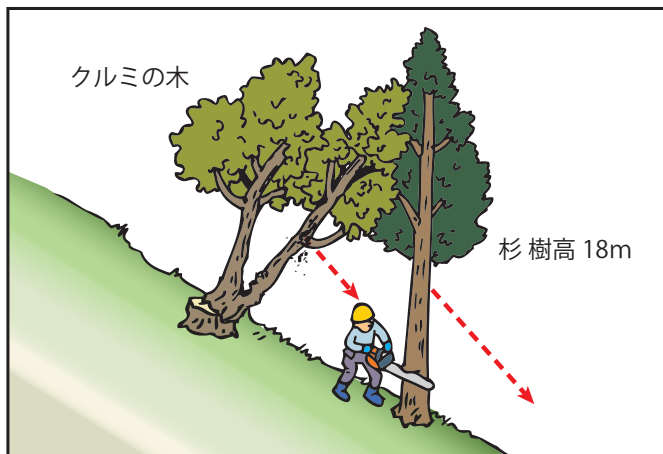
- ① 胸高直径 36 cm、樹高 18mの杉の間伐作業中、隣接のクルミの木（二叉）が同杉にかかり木状になっていたが、杉が伐倒されたために支えを失い、また、クルミの木の二叉の谷側の上方の幹が腐食しており、腐食部から折れて落下し、被災者に激突した。

- ・かかられている木を伐倒し、かかり木を倒したこと。

- ・かかっている木の径級、かかり木の状況を踏まえ、安全安全で確実木処理作業を行うこと。

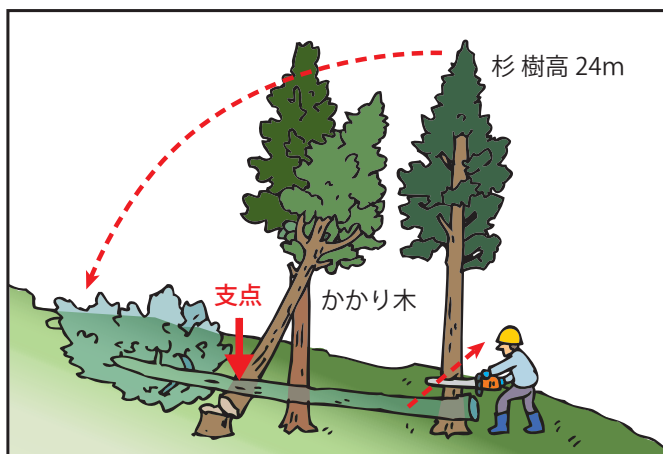
- ② 杉立木の収穫間伐作業中、1本がかかり木となったので、それを外そうと他の立木（杉、胸高直径 37 cm、樹高 24m）を当該かかり木に浴びせ倒したところ、かかり木を支点として伐倒木の根元が跳ね上がり、退避した被災者の頭部を直撃した。

- ・「浴びせ倒し」により、かかり木を解消しようとしたこと。

- ・径の大きさ・かかり木の状態に応じた、適切な方法でのかかり木処理を行うこと。

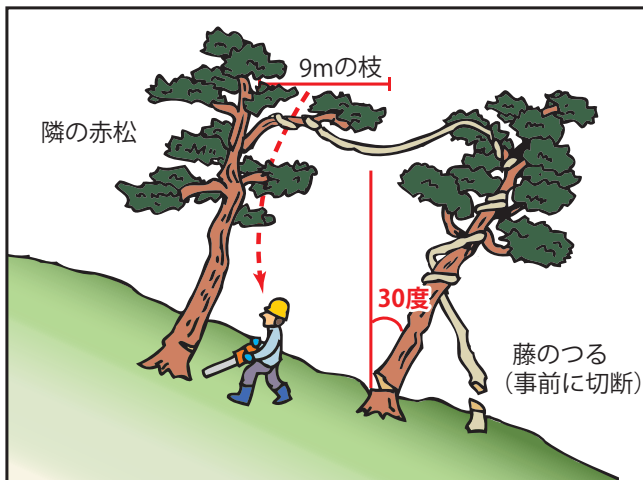
(2) 枝が落下して

山林の皆伐作業現場において、労働者2名で伐木作業中、被災者は赤松を谷側に伐木したところ、隣の赤松と上方でつる絡みしていたため、約30度倒れたところで停止した。

被災者は2本とも伐倒しようと、隣の赤松にチェーンソーで追い口を入れたところ、追い口を入れた赤松のつるが絡まった枝（長さ9m）が折れて落下し、被災者の背中を直撃した。

- 折れて、飛来落下するおそれのある枝の近くで、作業を行ったこと。
- つる絡みの状況の確認が不足していたこと。
- つる絡みの立木の伐倒方法に係る安全衛生教育が不足していたこと。

- 伐木作業を行なう際は、真下のほか、少し離れた場所から見るなどつる絡みの状況を確認すること。
- つる絡みの立木の伐倒について、作業標準を作成し、関係労働者に安全衛生教育を実施すること。

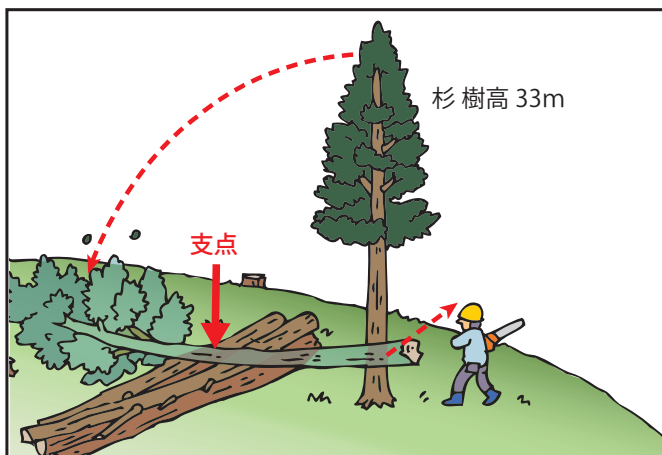
(3) 材が跳ねて

杉立木（元口径：30cm、樹高：33m）を伐倒したところ、既に伐倒していた杉に当たった反動で元口が跳ね上がり、退避しなかった被災者に激突した。

- 退避場所を選定していなかったこと。
- 伐木等の業務に係る特別教育を修了していなかったこと。

- 伐倒作業については、退避場所を選定し、所定の場所に退避すること。
- 伐木等の業務に係る特別教育を修了した労働者に作業を行わせること。

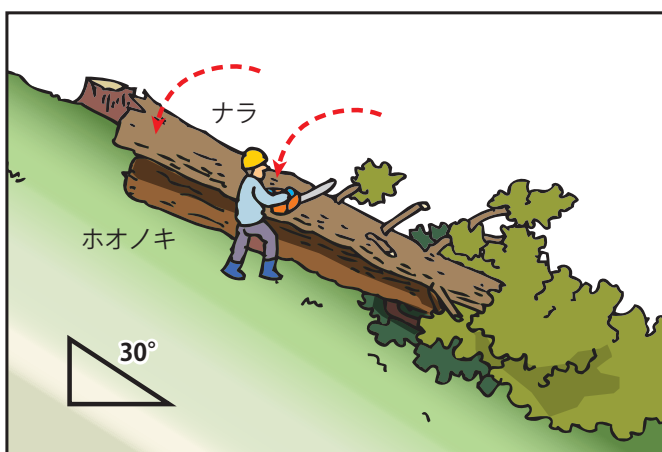
② 造材作業中の災害

民有林の皆伐作業において、被災者は傾斜地30度の斜面で朴の木（ホオノキ）を伐倒した後に、上方の檜の木を伐倒したところ、重なる状態になった。その状態で檜の木の元口側から梢側に枝払いを行っていたところ、檜の木が落下等し挟まれた。

- ナラの伐倒木が不意に降下・回転するおそれがあったにも関わらず、これを防止するための措置を講じなかったこと。
- ナラを伐倒するにあたり、不意に滑動等するおそれが高い沢側方向に伐倒したこと。

- 伐倒木の滑動等を防止するため支柱の設置、ワイヤーロープの使用等の措置を講じること。
- 伐倒方向は、斜面の横方向か、斜め下方等、安全な方向を選定し、それを労働者に周知徹底させること。

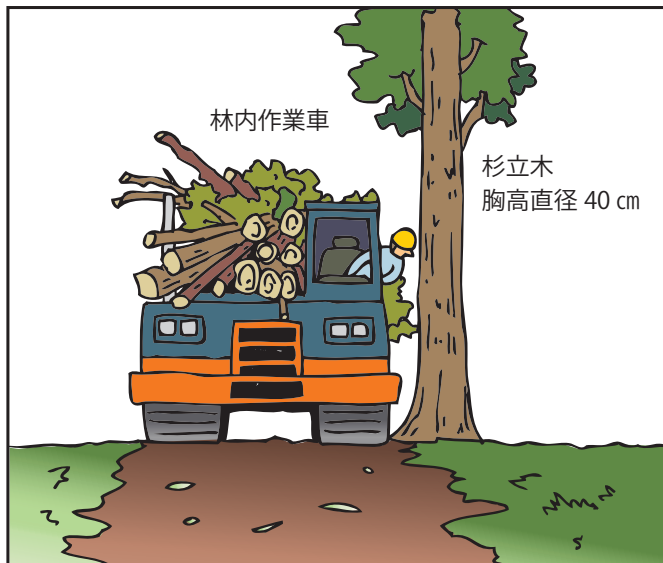
③ 集材作業中の災害

間伐作業において、林内作業車を運転していた被災者が、運転席から頭部を出し、路肩状況等を確認しながら操作していたところ、立木と運転席に頭部を挟まれた。

- ・走行集材機械(林内作業車)を操作していた際、立木のある路肩に寄りすぎたこと。
- ・走行集材機械を用いて作業を行うに当たり、走行路の状態等を考慮した作業計画を定めていなかったこと。

- ・走行集材機械を操作する際は、周囲の状況を十分に確認し、また、作業道の路肩には、必要以上に接近させないこと。
- ・走行集材機械を用いて作業を行うときは、走行路の状態等を調査した上で、運行経路及び作業方法等を示した作業計画を定めること。

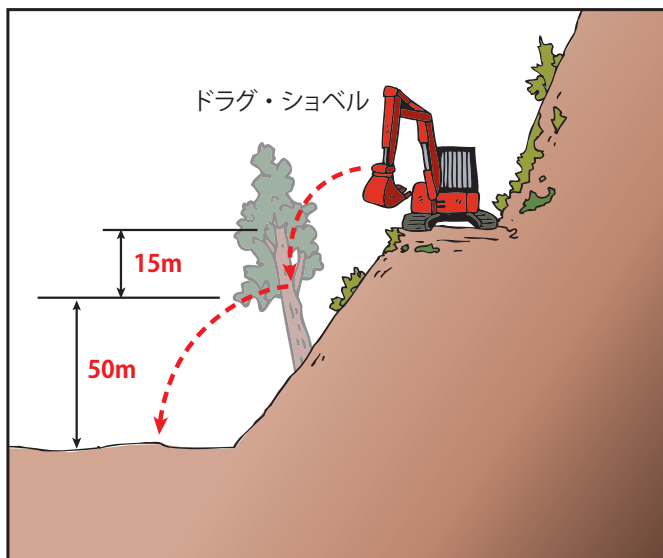
④ 作業道での災害

現場内の山林において、被災者はドラグ・ショベルを使用し作業道の造成及び整地作業中、谷側のクローラ部分の作業道が崩れたなどにより、同作業道から約 15m 下の崖に転落し運転席を下にした状態で立木に引っかかり停止していたものの、支えていた立木が折れさらに 50m ほど転落した。

- ・車両系建設機械(ドラグ・ショベル)を用いた作業道の造成作業において、作業場所の地形を考慮した作業計画を定めていなかったこと。
- ・作業箇所が傾斜地の路肩であって、車両系建設機械が転落する危険にあったにもかかわらず、誘導員を配置しなかったこと。

- ・車両系建設機械を用いて作業を行う場合は、作業場所の地形を考慮した作業計画を定めた上で作業を行わせること。
- ・路肩、傾斜地等で車両系建設機械を用いて作業を行う場合は、転落を防止するため誘導員を配置し、その者に誘導を行わせること。
