番号：R7-10

# 死亡災害速報

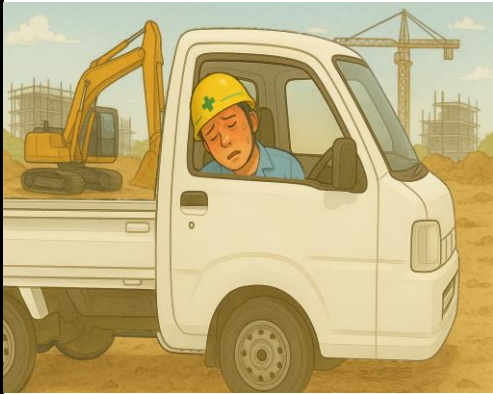
| 災害発生状況※1 | <p>道路舗装工事において、昼休憩後の現場の片付け作業中に被災者の姿が見えなくなったことから、同僚が探したところ、軽トラックの車内で倒れている状態で発見されたもの。</p> | | |

| 想定される再発防止対策※2 | <ul style="list-style-type: none"> <li>○ 熱中症の兆候（めまい、筋肉痛、筋肉の硬直、大量の発汗、頭痛、不快感、吐き気等）の早期発見のための体制の整備、重篤化を防止するための措置の実施手順の作成を実施し、それらについて関係労働者への周知を行うこと。</li> <li>○ 作業開始時に作業者の健康状態を確認し、体調不良時には作業の転換等の適切な措置を講じること。</li> <li>○ 水分、塩分の定期的な摂取の程度を把握し、不足する場合は摂取させるよう徹底すること。</li> <li>○ 熱中症予防のための指標であるWBGT値を測定・活用し、実作業に応じて、作業時間を短縮する等の措置を講じること。</li> <li>○ 計画的に暑熱順化期間（3日から1週間程度）を設けること。</li> </ul> <div style="display: flex; justify-content: space-around; align-items: center;"> </div> <div style="display: flex; justify-content: space-around; align-items: center; font-size: small;"> <span>◆職場における熱中症予防情報</span> <span>◆熱中症予防情報サイト(環境省)</span> <span>◆熱中症予防のために</span> </div> | | |
