# ブロイラー業 「安全の見える化」事例集

二戸地区ブロイラー処理業  
労働災害防止協議会／  
二戸労働基準監督署

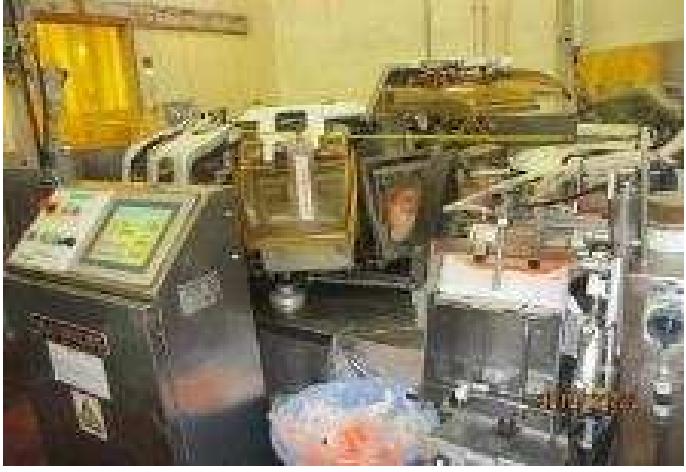
予想される災害	危険箇所で巻き込まれる可能性がある。

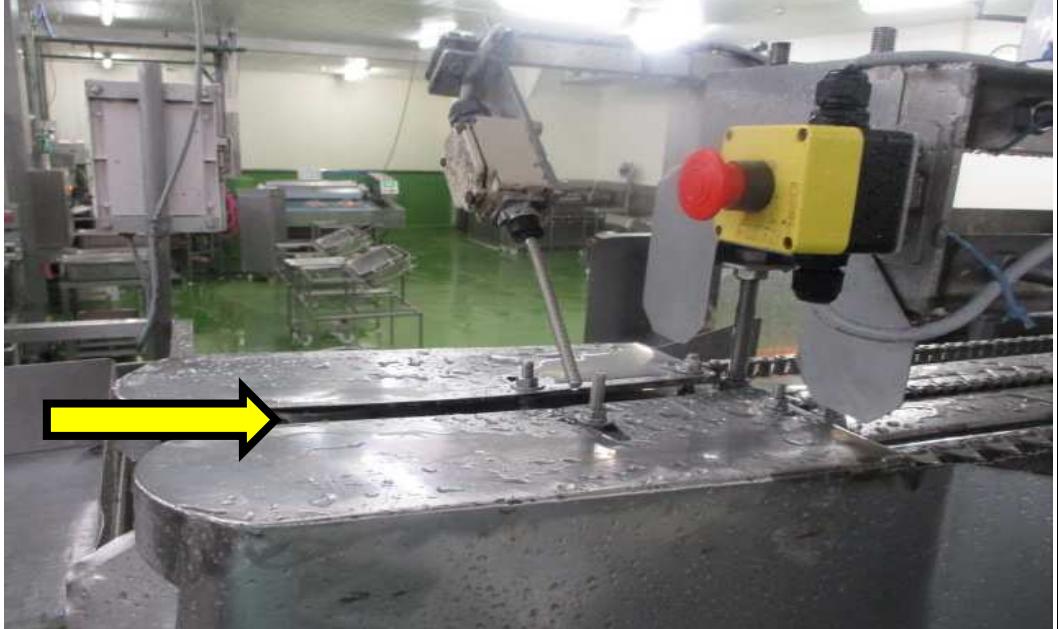
予想される災害	首ガラとヤゲンを分離させる為の機械(ヤゲンセパレーター)に投入し、チェーンの間に首ガラ部分を挟み込む作業の際に、チェーンに指を巻き込まれる危険がある。

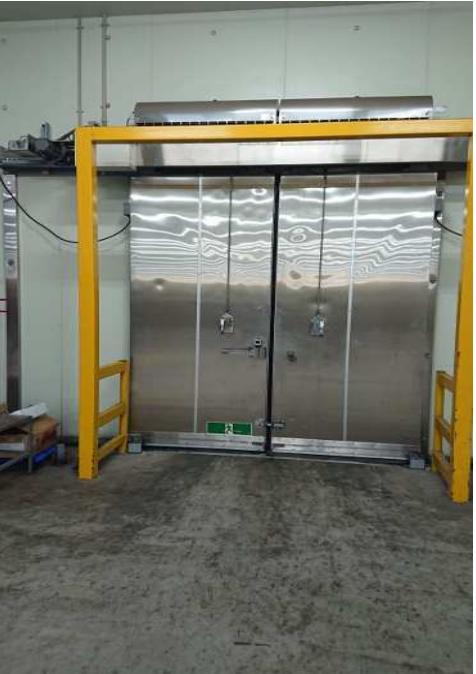
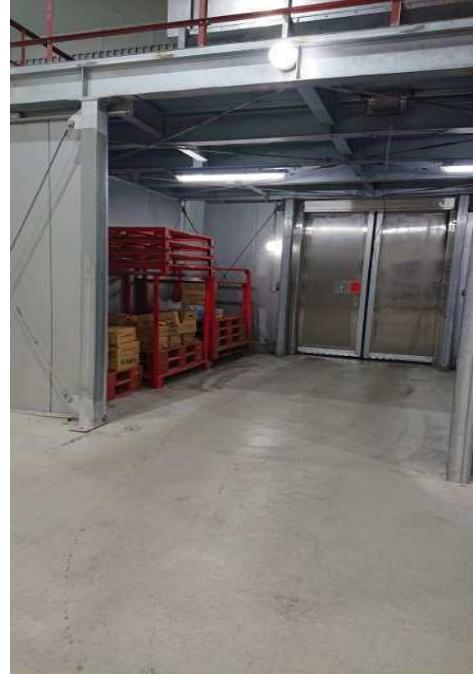
予想される災害	冷蔵庫のドアが開いているか横からは確認できず、フォークリフトに巻き込まれる危険があった。

事例の概要	<ul style="list-style-type: none"> <li>リフト運転者と歩行者にわかるように、冷蔵庫の外と中の開閉ドアに回転灯を設置した。</li> </ul>
工夫したポイント	<ul style="list-style-type: none"> <li>リフト運転者や人が確認し易くするため、回転灯の高さを低く設置した。</li> <li>赤い光が回転することで、扉の向こうから来る歩行者やリフトを察知出来るようになった。</li> </ul>

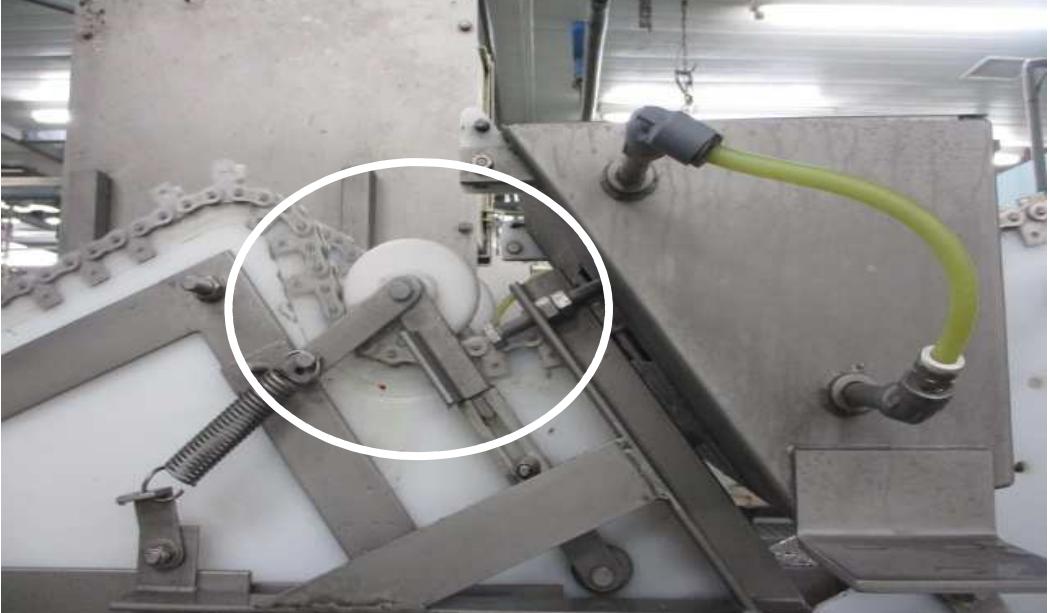
予想される災害	チェーンテンショナー調整時に巻き込まれる危険がある。

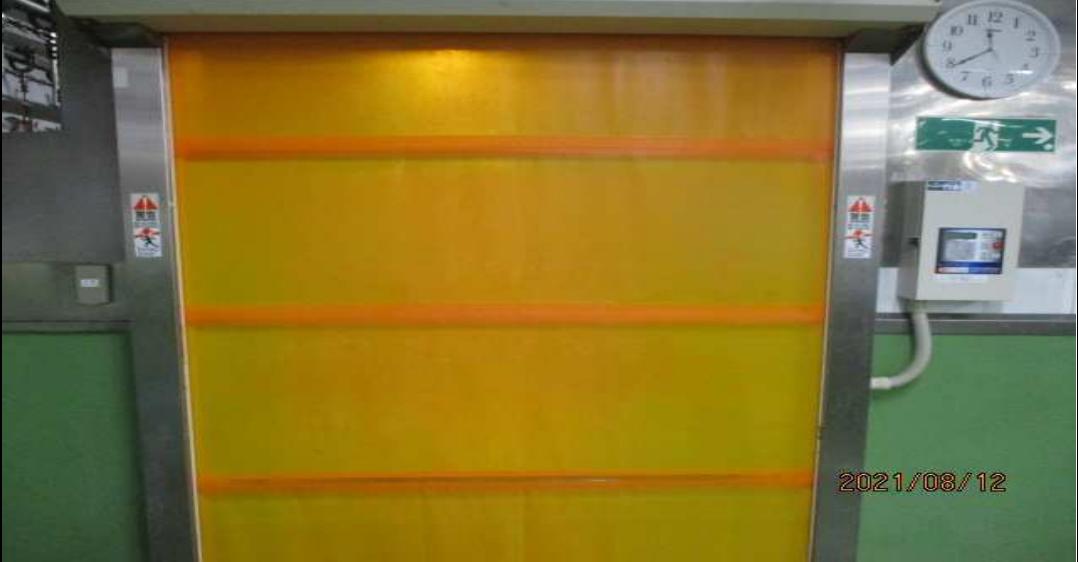
予想される災害	シャッターの開閉時に、はまれ事故の危険がある。

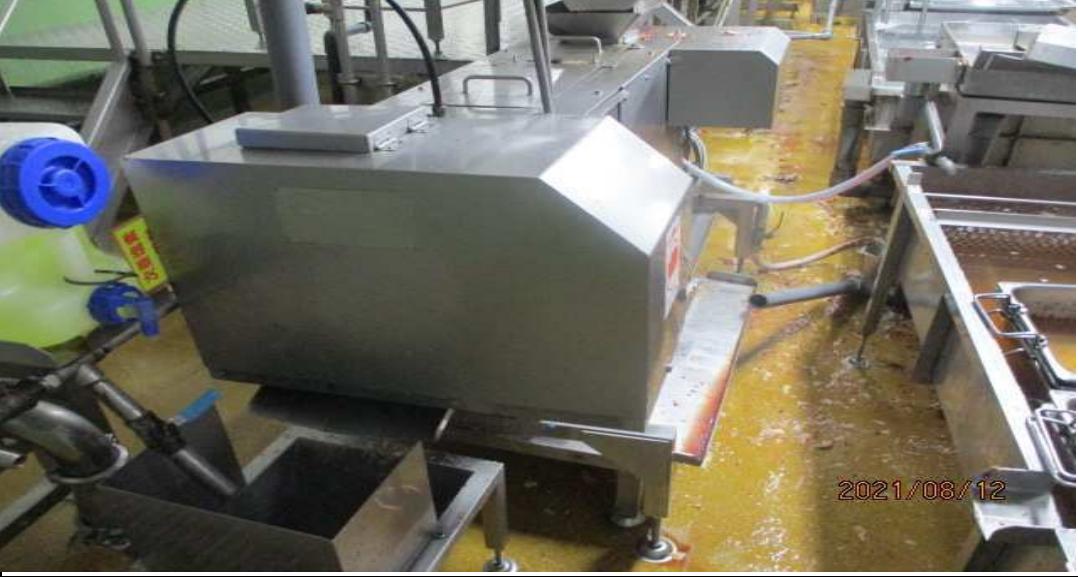
予想される災害	巻き込まれ災害の危険がある。

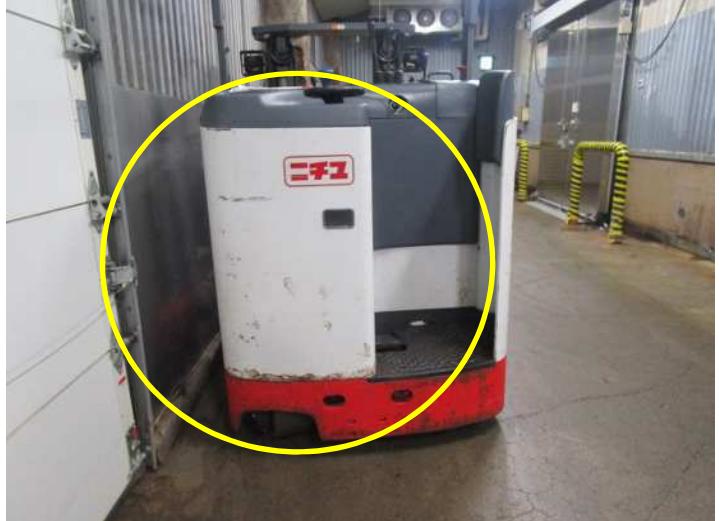
予想される災害	フォークリフト運行時に、周囲の作業員を巻き込む恐れがある。

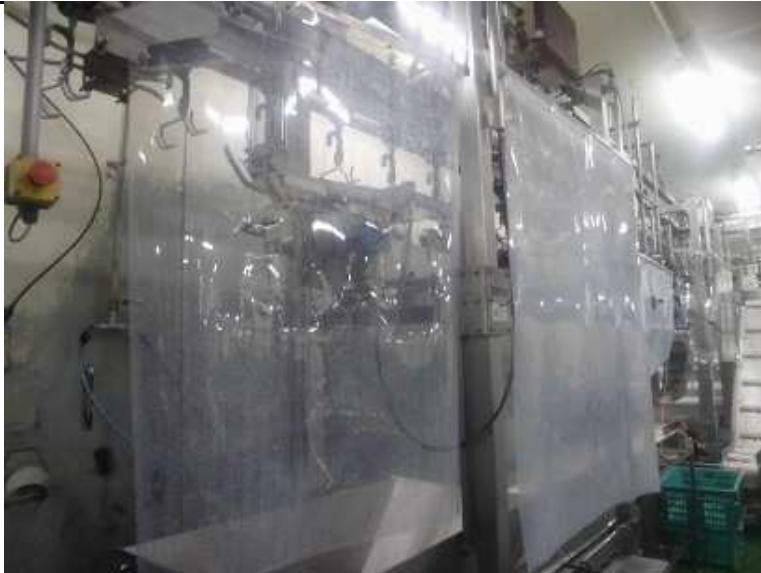
予想される災害	はさまれ・巻き込まれ等の危険性あり。

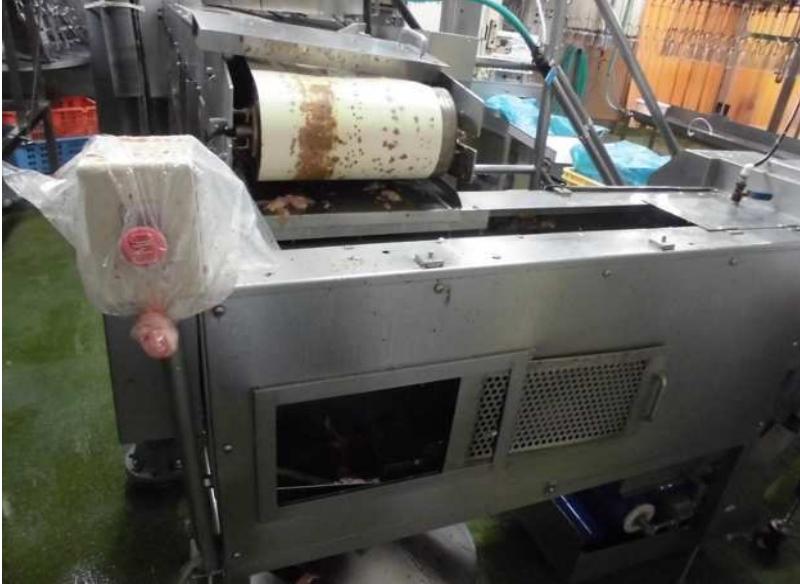
予想される災害	腸分離機ローラーに挟まれ指を切断する危険がある。

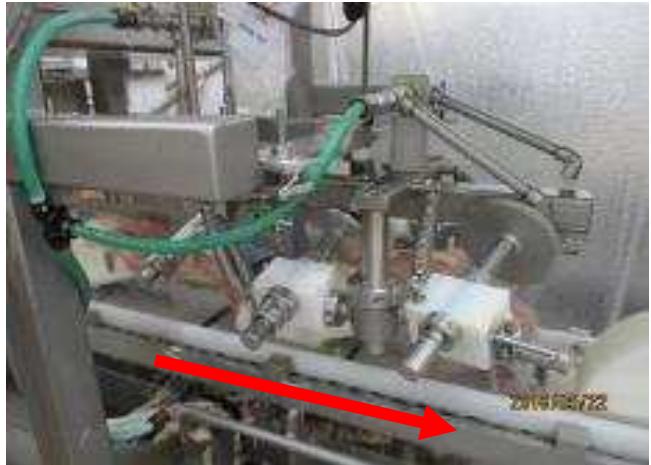
予想される災害	手が届く箇所に丸刃があり、剥き出しになっていて切れる危険がある。

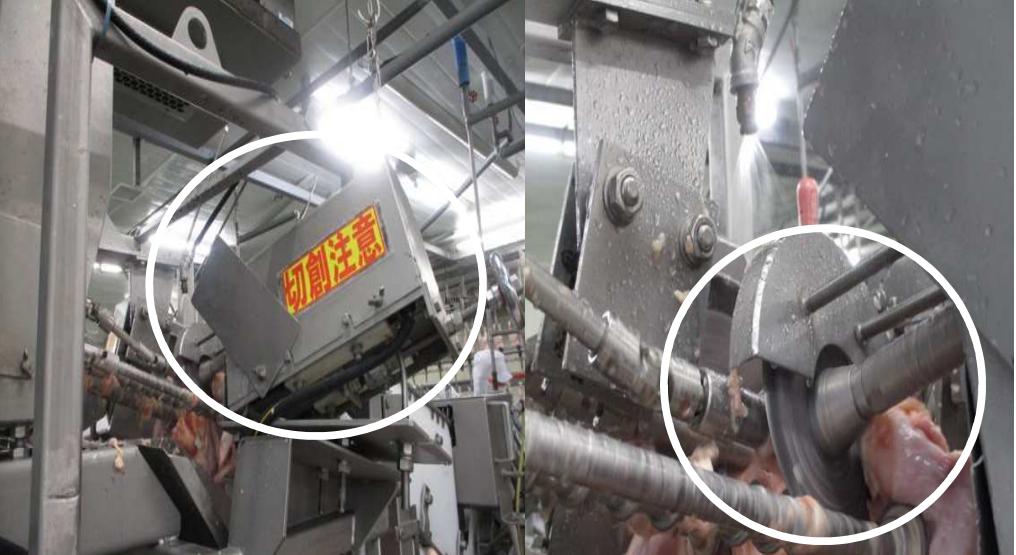
予想される災害	製品滞留・詰まりを除去しようとして丸刃に接触し手を切ってしまう危険がある。

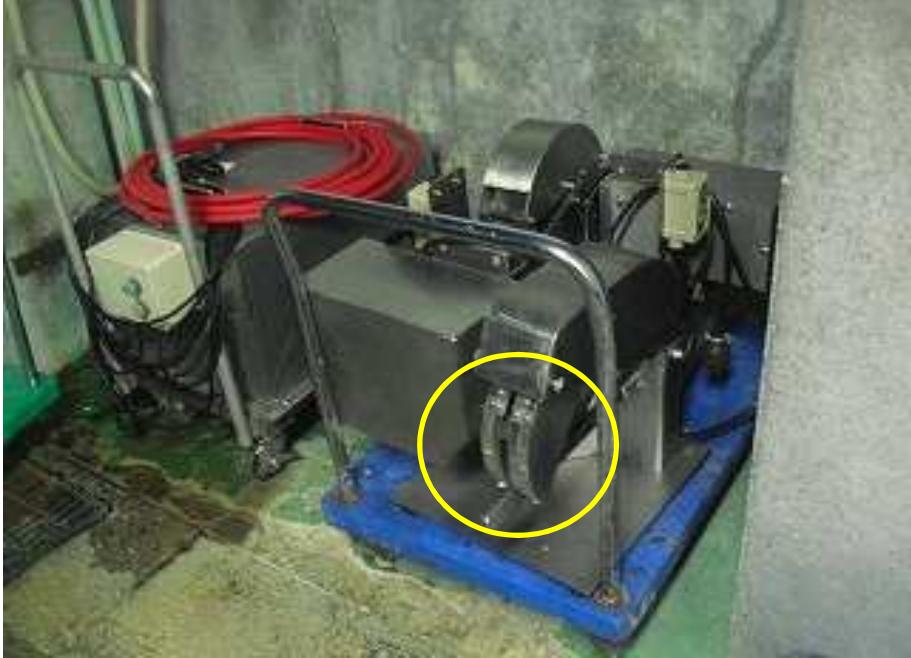
予想される災害	丸刃ポートリーカッターの保管状態、一応丸刃にカバーが付いているが、移動させると段差等による衝撃で移動させている従業員の足に刃の部分が落ちてくる可能性あり。

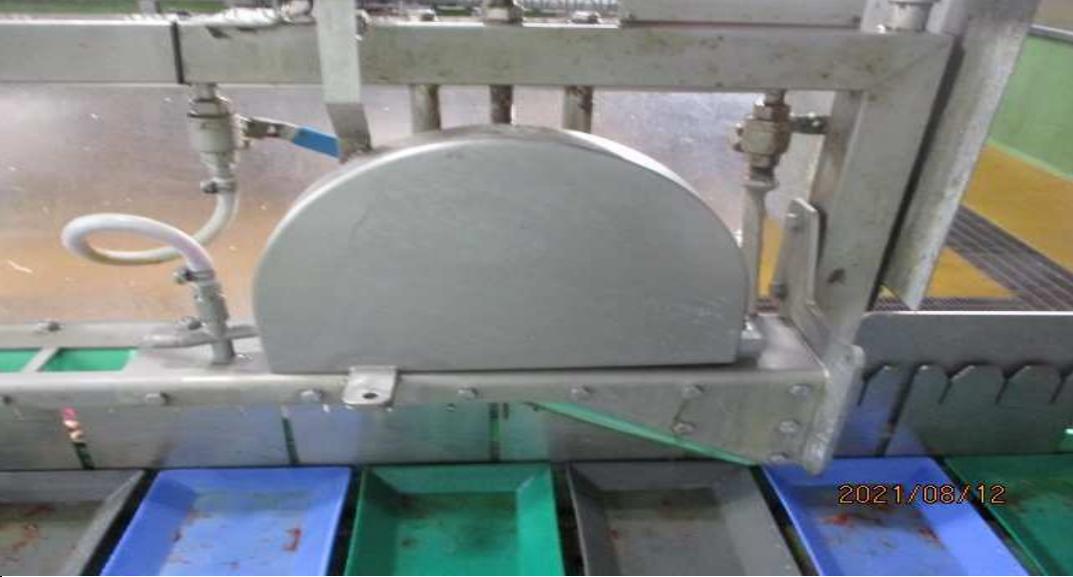
予想される災害	丸刃が、カバーで隠れている下で回転している為手を触ると大怪我になる危険がある。

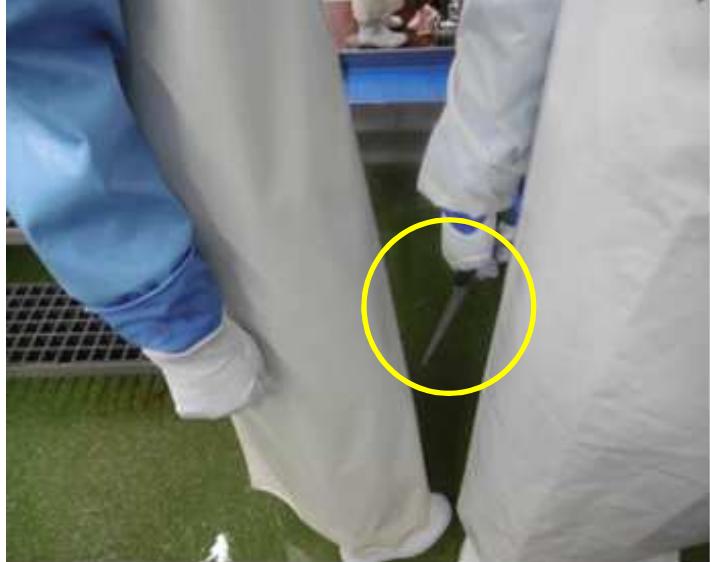
予想される災害	すれ違い時にナイフがぶつかり切創事故が発生する危険がある。

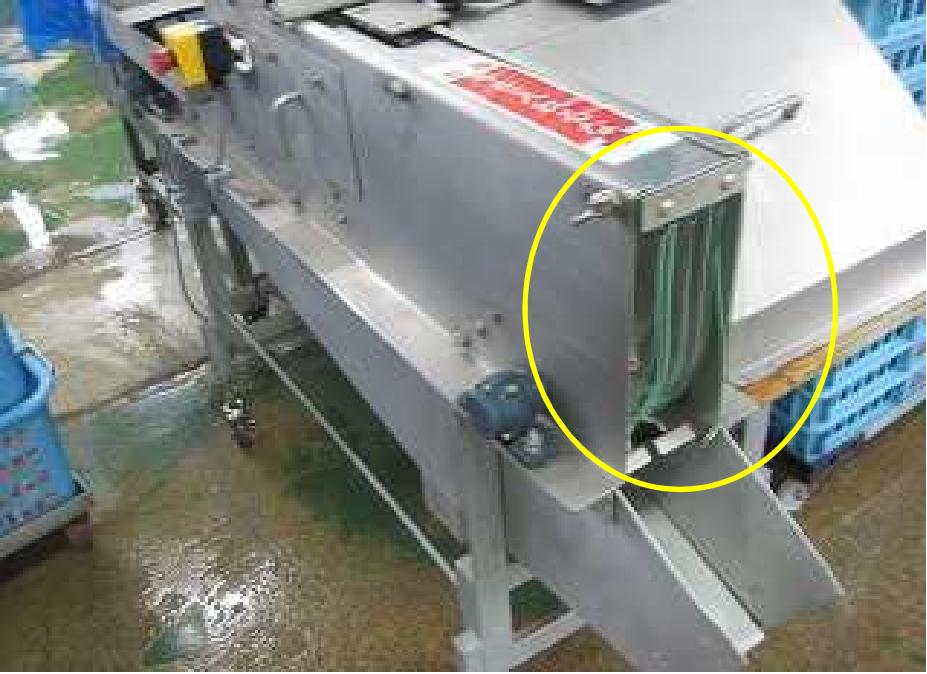
予想される災害	カット機による挟まれ、切傷災害が発生する危険がある。

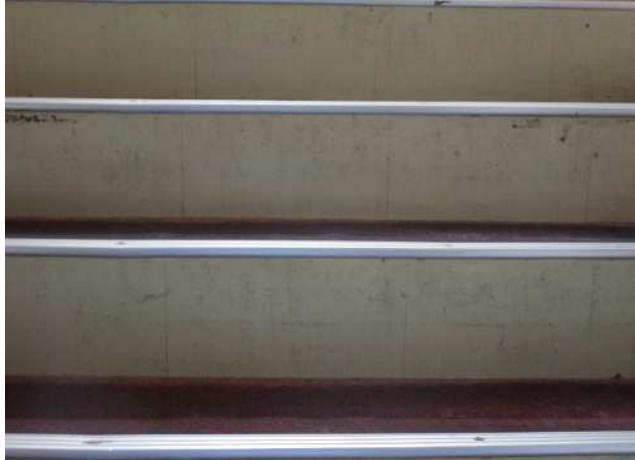
<p>(解体女子休憩室の階段)</p>
予想される災害	階段を降りる際に、段差を踏み間違えて労災が発生する危険がある。 階段の昇降の際、段差につまずいて転倒し打撲や骨折につながる危険がある。

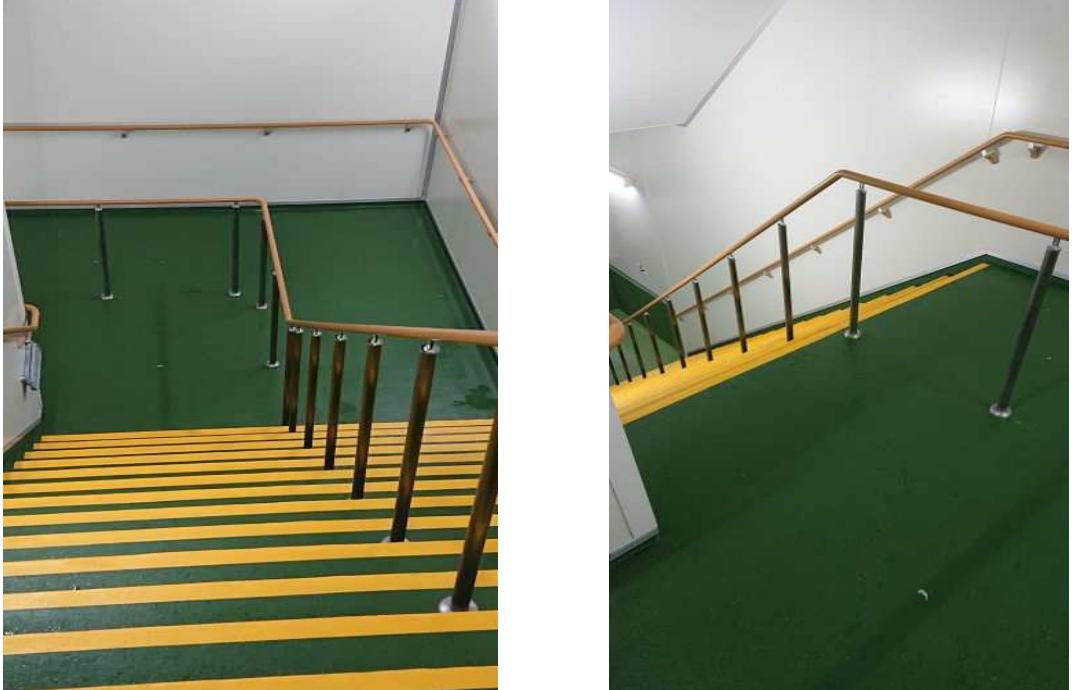
予想される災害	階段での転倒の危険がある。

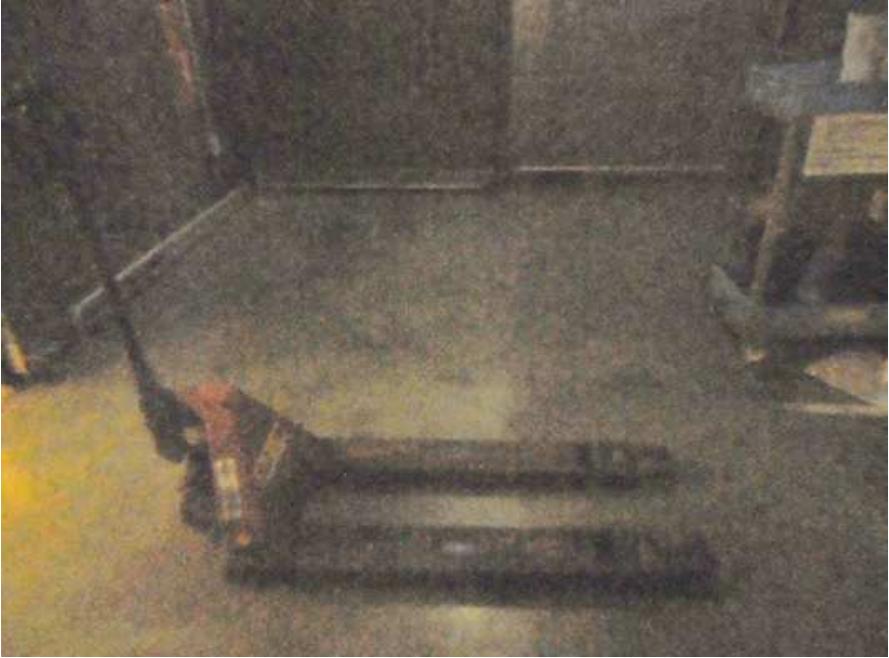
予想される災害	ハンドリフトに引っ掛けたり転倒労災の危険がある。

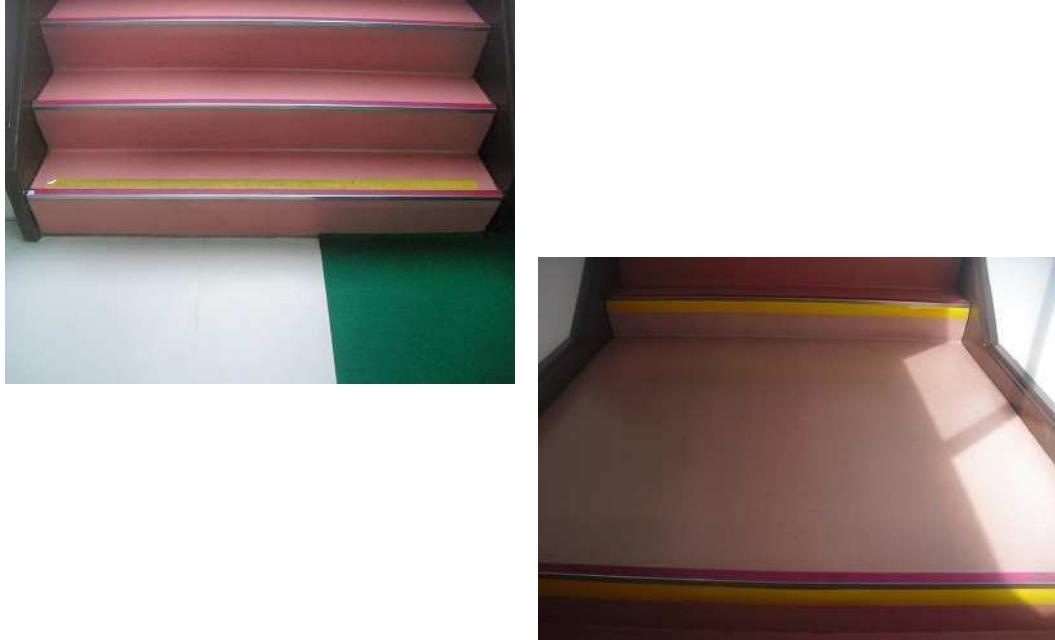
予想される災害	階段登り降りの際、踏み外して転倒灾害の恐れあり。

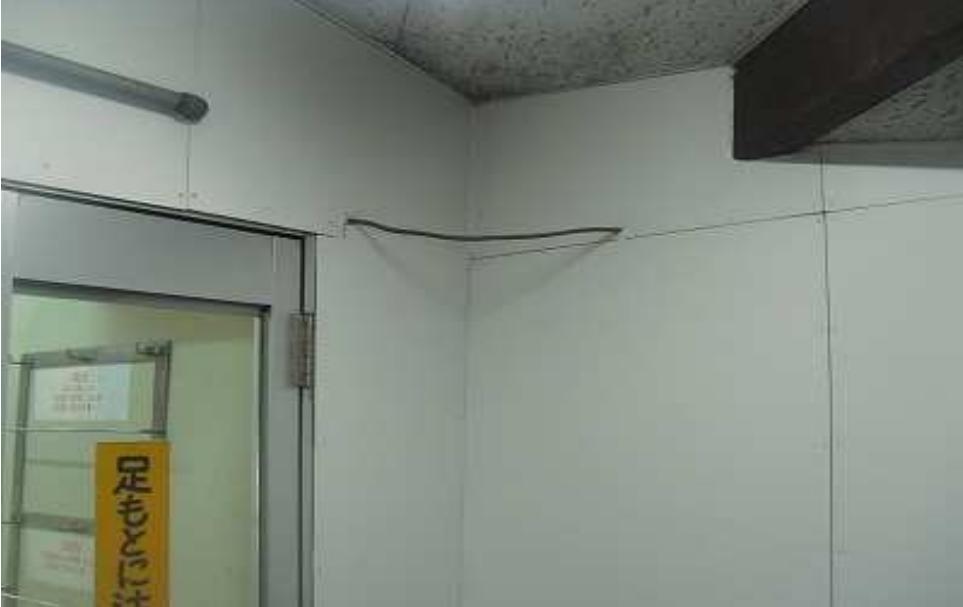
予想される災害	この先に階段があるため、踏み外しによる転倒災害の危険性あり。

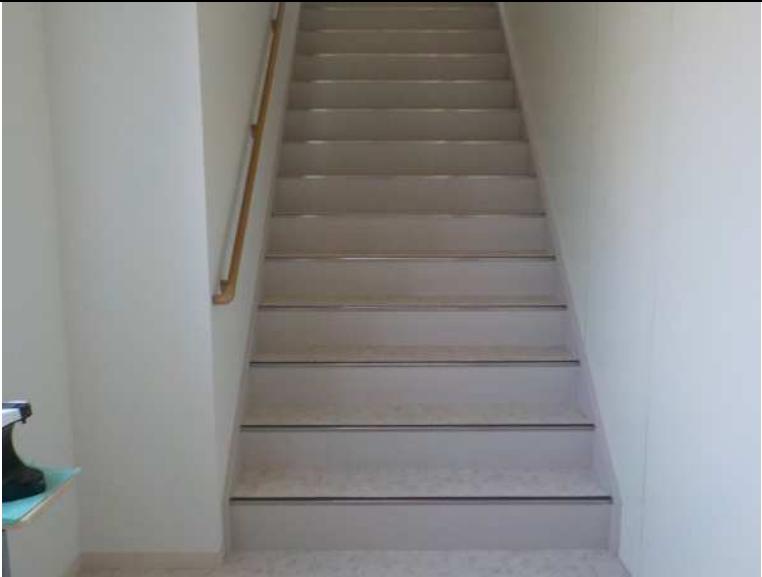
予想される災害	階段での転倒、昇降する人同士の接触の危険がある。

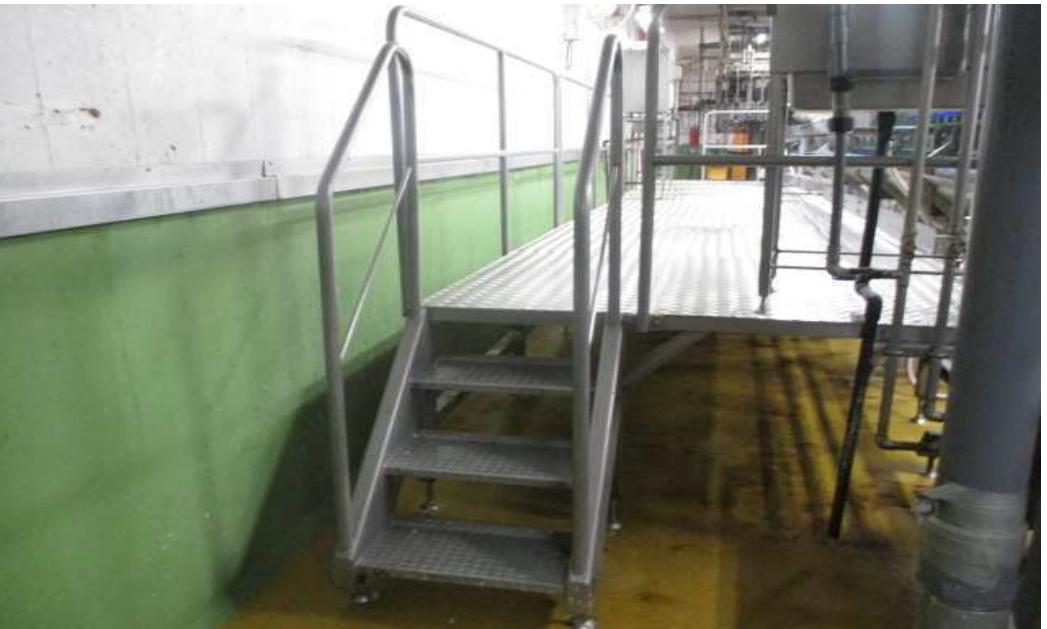
予想される災害	転倒事故の危険がある。

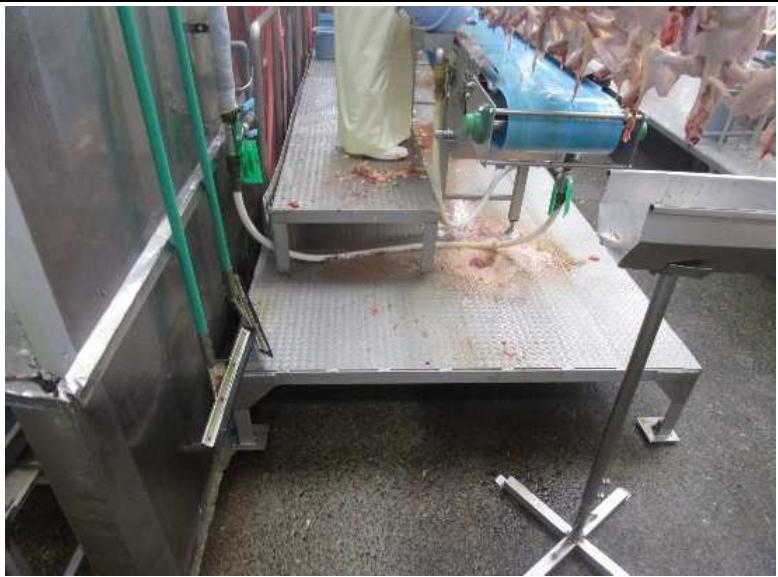
予想される災害	注意表示等が無いため、慣れた作業でも転落、転倒の危険がある。

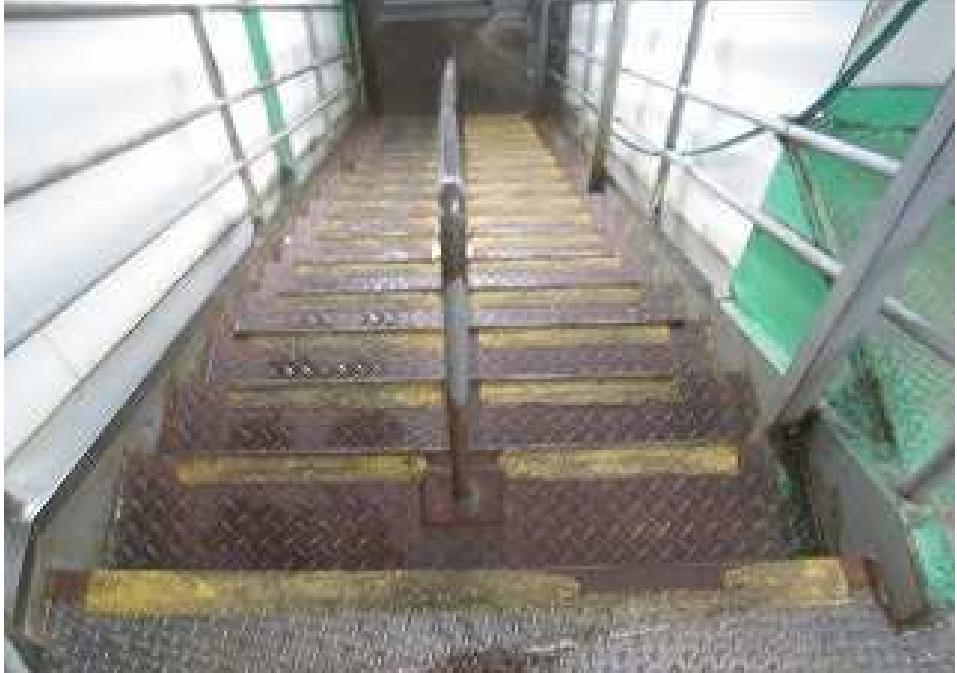
予想される災害	躊躇、踏み外しによる転倒災害の危険がある。

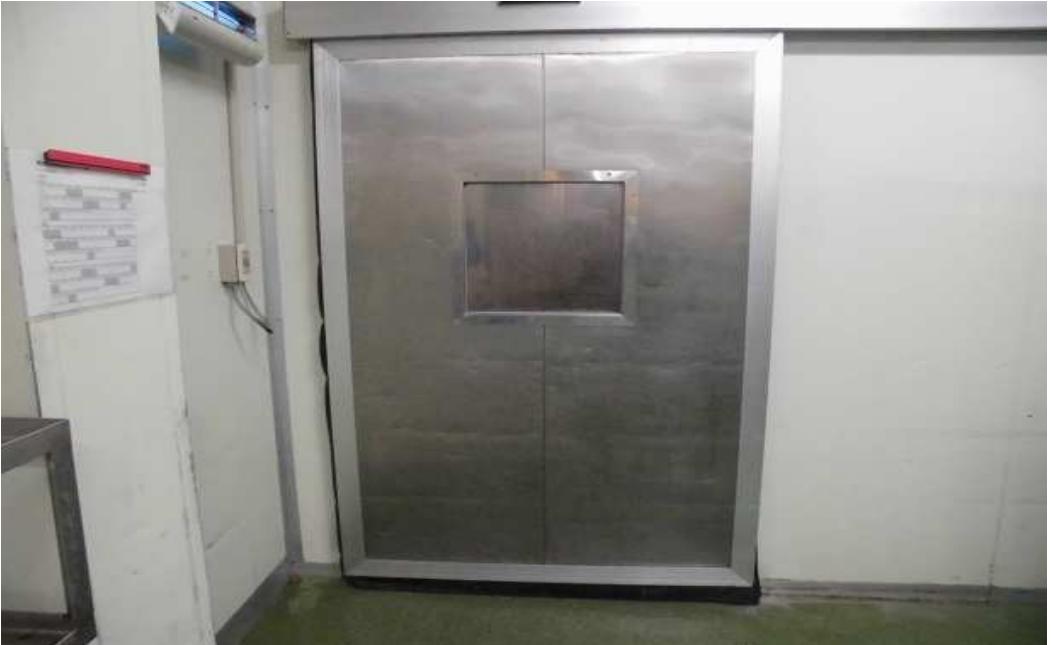
予想される災害	従業員同士の接触災害の危険がある。

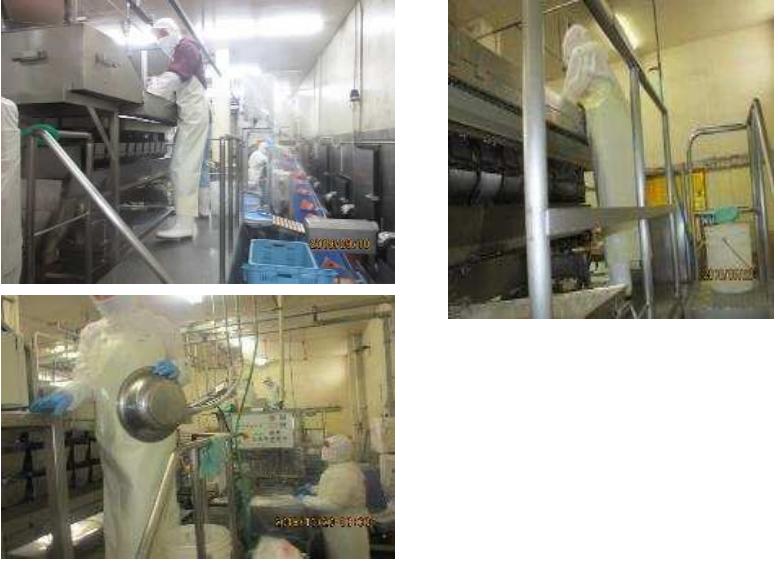
予想される災害	柵の高さが低い為、転落する恐れがある。

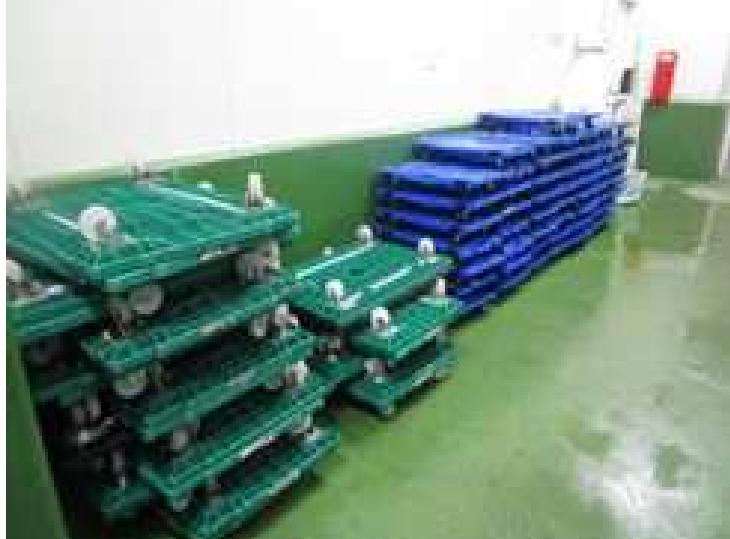
予想される災害	台車を取ろうとして足に落下や衝突する可能性がある。
