# ベルトコンベヤー等による 重篤な災害が多発しています

令和5年度において、当署管内でベルトコンベヤーやチェーン駆動部に身体を巻き込まれ、死亡や腕切断等の重篤災害が多発しています。

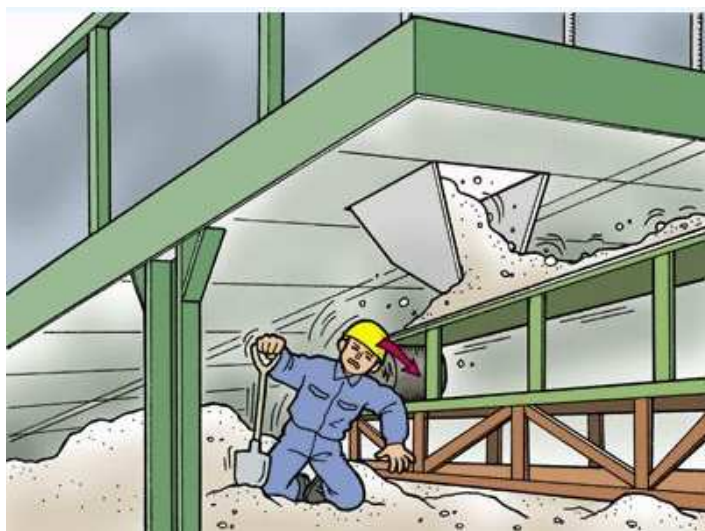
## 事例1

清掃作業中に駆動している  
ベルトコンベヤーのベルト  
とプーリーに巻き込まれる

事業者は、機械の**原動機、回転軸、歯車、プーリー、ベルト等**の労働者に危険を及ぼすおそれのある部分には、**覆い、囲い、スリーブ、踏切板等**を設けなければならない。

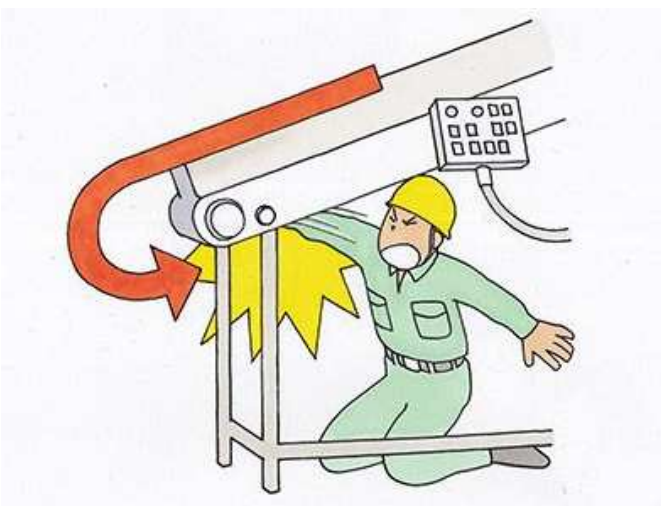
## 事例2

ベルトコンベヤーの駆動モーターのチェーンに腕を巻き込まれる
