令和8年8月 緊急要請  
死亡災害増加に伴う  
安全対策の徹底について

安全対策の錆びつきが命を奪う  
経営トップ主導により、  
再点検の実施を！

滋賀労働局  
大津・彦根・東近江労働基準監督署

# 令和8年発生の死亡災害 状況別災害防止対策について

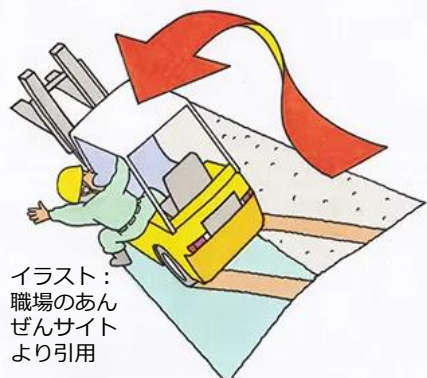
4月

道路横の田んぼにフォークリフトが横転し、70歳代の被災者が運転席から投げ出され横転したフォークリフトの下敷きとなったもの。運転操作ミス等により路端に寄り過ぎていたことが原因と考えられる。

- 高齢者の加齢に伴う心身機能の変化を都度確認し、運転に支障がない状況を確認すること（チェックリスト③）
- 運行ルートに危険な箇所がないか予め確認し、安全なルートを走行するよう運転者に指導すること（チェックリスト⑨）

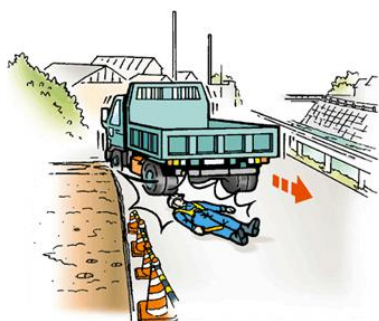
5月

路面清掃車の後方で掘削面の深さを検測していた被災者が、後退してきた同車に激突され、車両後部に巻き込まれたもの。車両との接触防止措置が講じられていなかったことが原因と考えられる。

- 重機や車両等と接触のおそれがある場所に作業者を立ち入らせないこと。立入禁止措置は口頭での指示のみならず、物理的な措置を講じるか、誘導員を配置すること（チェックリスト⑥）

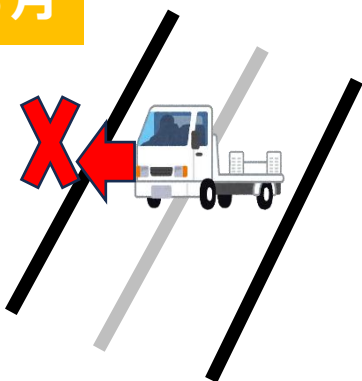
5月

被災者が林業用機械を貨物自動車で運搬後、事業場に戻るため林業現場を出発し、県道を走行中、トンネル内で反対車線側の壁面に激突したもの。運転操作ミス等が原因と考えられる。

- 運転操作ミス等の原因となる運転者の健康状態を確認すること（チェックリスト③）
- 運行ルートに危険な箇所がないか予め確認し、安全なルートを走行するよう運転者に指導すること（チェックリスト⑨）

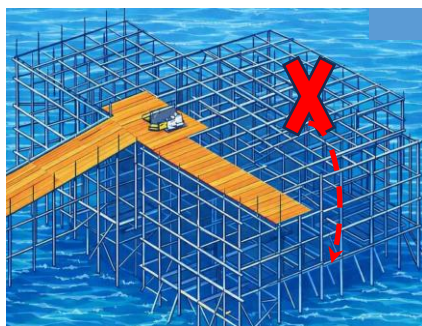
## 7月

琵琶湖湖畔で仮設橋を建設中、最上部のステージ床の組立のため被災者が単独で作業を行っていたところ、約10メートル下の湖面に墜落した。墜落制止用器具の使用も含めた墜落防止措置が不十分であったことが原因と考えられる。

- 作業を現場任せにせず、法律上・安全上必要な措置を講じるため、法定資格や経験のある作業責任者に作業の直接指揮、墜落制止用器具の使用状況の監視等を行わせること（チェックリスト②）
- 墜落・転落危険箇所には墜落防止設備を設けること、墜落制止用器具を使用させる場合は適切な取付設備を設けること（チェックリスト⑤）

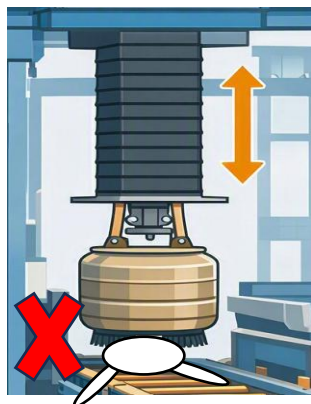
## 7月

亜鉛メッキを行う設備で搬送機により搬送される製品の入った鉄製の力ゴと次工程に搬送するローラーコンベヤとの間に頭部を挟まれたもの。被災者は同設備の調整作業を行っていたとみられ、運転を停止していなかったことが原因と考えられる。

- はさまれ・巻き込まれのおそれがある機械の点検等を行う場合は機械の運転を停止させて作業に当たらせること（チェックリスト⑦）
- 非定常作業を行わせる場合には安全を確保するための作業手順を事前確認すること（チェックリスト⑧）

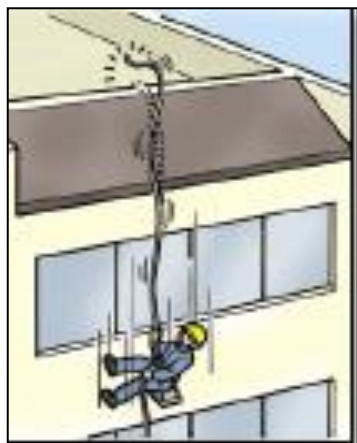
## 8月

マンションの屋上に仮設物を設け、当該仮設物にメインロープ及びライフラインを緊結し、メインロープで身体を保持しながら窓の清掃作業を行っていたところ、当該仮設物ごと地上へ墜落した。仮設物の設置が適切でなかったこと、ライフラインをメインロープとは別の仮設物に取付していなかったことが原因と考えられる。

- 作業を現場任せにせず、法律上・安全上必要な措置を講じるため、法定資格や経験のある作業責任者に作業の直接指揮、監視を行わせること（チェックリスト②）
- 墜落制止用器具を使用させる場合に適切な取付設備を設けること（チェックリスト⑤）
