建設業の労働災害が増加しています

①死傷件数増加、②死亡災害発生、③「墜落、転落」多発

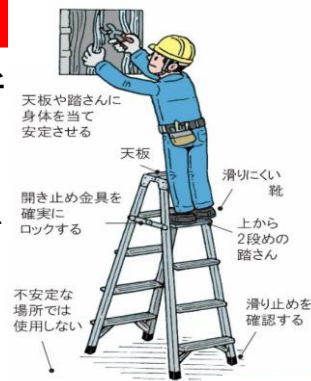
事例 脚立からの墜落

脚立に上がって外壁鋼板の撤去作業を行っていたところ、体勢を崩して脚立から**転落**した。**勾配**のある場所に脚立を立てていた。

- ◎ 脚立は安定した場所に設置する
- ◎ 身体を天板や踏みさんに当てて、身体を安定させる
- ◎ 作業は頭の真上でしない

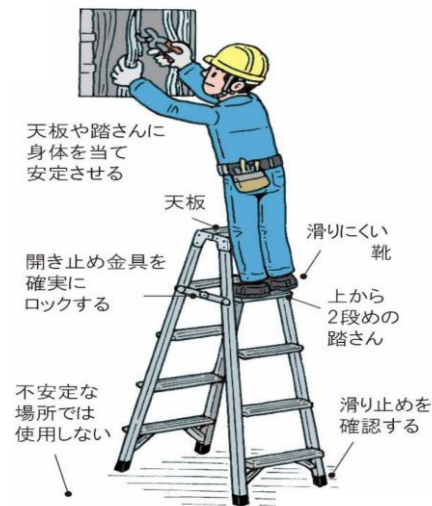
脚立の墜落予防のポイント

- 脚立は安定した場所に設置している
- 開き止めに確実にロックをかけた
- ねじ、ピンの緩み、脱落、踏みさんの明らかな傷みはない
- ヘルメットを着用し、あごひもをしめている
- 靴は脱げにくく、滑りにくいものを履いている
- 身体を天板や踏みさんに当て、身体を安定させる
- 天板上や天板をまたいで作業をしない
- 作業は2段目以下の踏みさんを使用する
(3段目以下がよりよい)
- 作業は頭の真上でしない
- 荷物を持って昇降しない
