亀戸署管内の建設業における平成29年～令和4年に発生した死亡災害は、9件で、うち4件は墜落・転落によるものです。

建設業における死亡災害事例 (令和2年～・亀戸署)

# 典型的な災害発生原因（墜落・転落死亡災害事例）

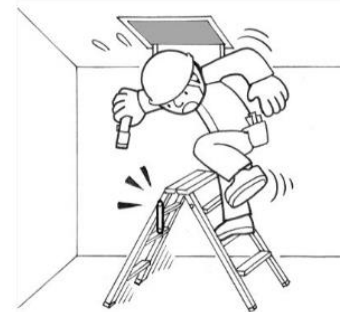
### No.3 天井内点検中にバランスを崩す

【事例】 開き止めをセットせずに作業中、バランスを崩す。

脚立を設置する際は、必ず開き止めを行うこと。
