建設業の事業者へ

令和4年1月末時点で

建設死亡者数4人!

都内で**墜落・転落**による
建設業の死亡災害が今年になって続出しています!

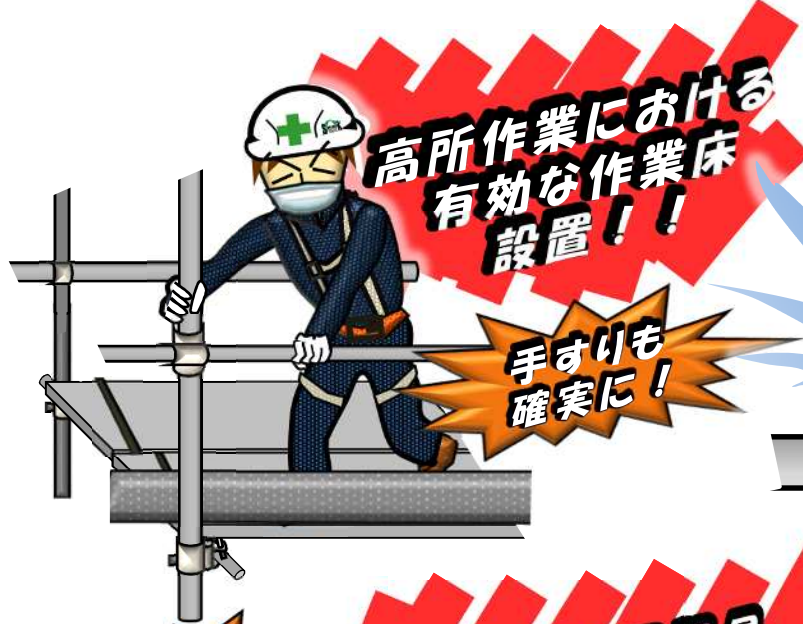
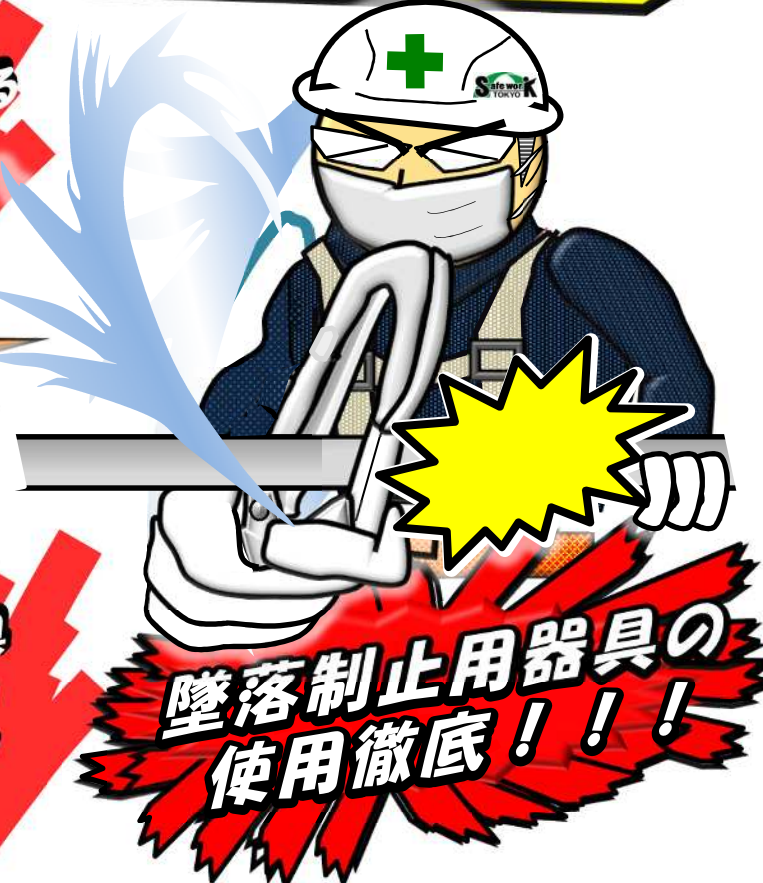
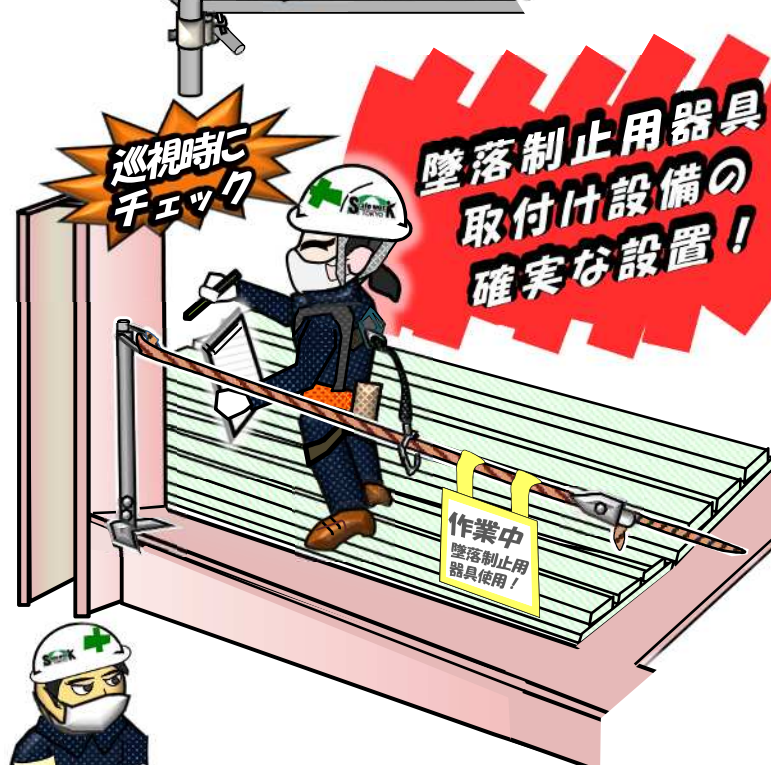
墜落・転落防止措置の徹底

足場の組立て・解体時にチェック!!

基本的事項	有効な作業床(幅40cm以上)の確保と墜落制止用器具取付け設備の設置
	組立て、解体作業員の保護帽及び墜落制止用器具の使用状況
	足場の組立て、解体作業に係る作業主任者の選任と氏名・職務内容の掲示
	組立て、解体作業員の「足場の組立て等に係る特別教育」実施状況
