1 災害発生状況

(1) 墜落・転落災害が全体の30%強を占めています。

2 昇降設備を備えれば、墜落災害の減少が見込めます。

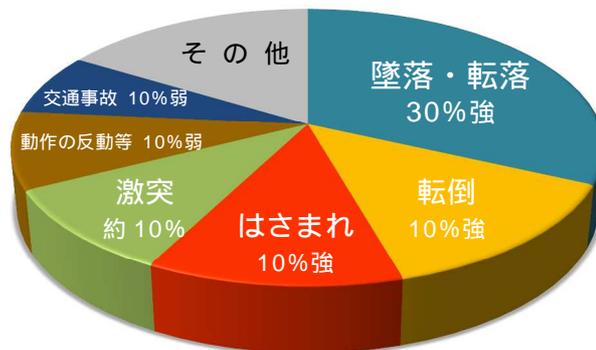
運送業の労働災害で最も多発しているのは、「墜落・転落」災害です。近年、ほとんどの年において、全体の**30%強**を占めています。

近年の運送業の労働災害発生状況（事故の型別）

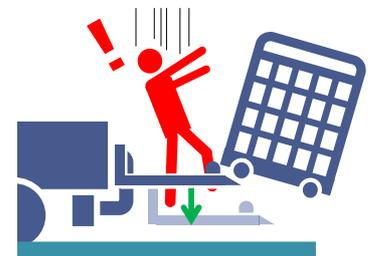
ゲートの誤操作が原因となったもの

- ・荷役中に、誤ってボタンに触れてしまった。
- ・荷役中に、他の労働者が誤ってゲートを下げてしまった。
- ・荷の位置を整えないうちにゲートを下げたため、荷が引っかかった。

- ・可能であれば、誤って触れることがないように操作ボタンを改善する。
- ・2人作業の場合は、他の労働者と連絡調整を十分行う。

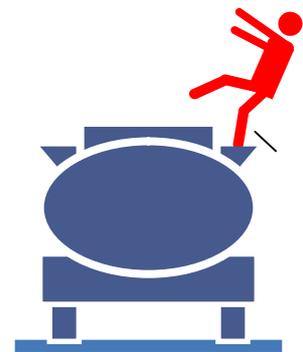
タンクローリー上部からの墜落

- ・タンクローリー上部の狭い箇所を作業床にして、点検や清掃等を行っていた際に墜落した。

- ・可能な限り、足場を設置して作業を行う。
- ・高所での作業となる場合には安全帯や保護帽を確実に使用する。

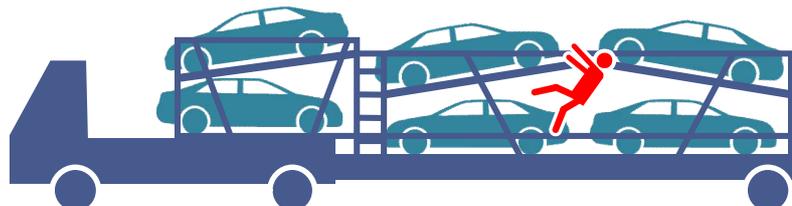
(3) キャリアカーからの墜落

- ・積載した車から降りた瞬間に、風にあおられて足を踏み外し墜落した。
- ・車輪止めの取扱いや調整中に足を踏み外し墜落した。

- ・開口部やすき間が多い構造のため、昇降中、作業中とも墜落災害が発生しやすいことに留意する。特に積載した車から降りる際等に注意する。
