STOP! 雪下ろしによる墜落災害

～墜落防止対策の準備は整っていますか?～

雪下ろし作業における労働災害発生事例

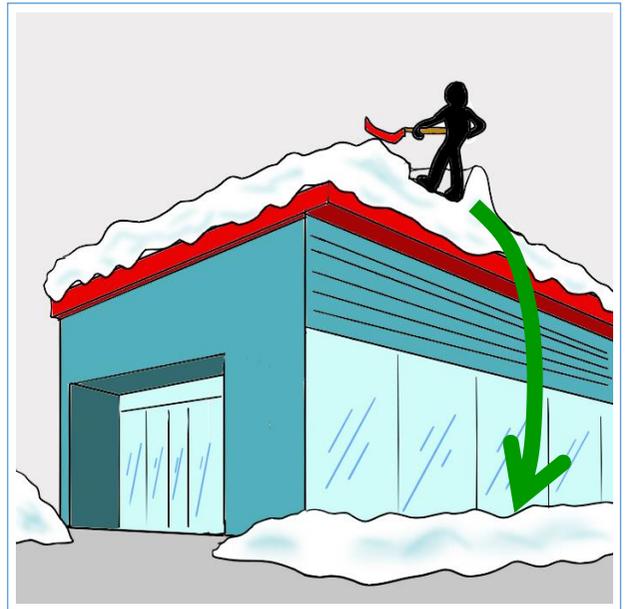
発生事例 1

【発生状況】 自社店舗の屋根の雪下ろし作業を行うため、高さ7mの平屋建ての店舗屋根上で雪下ろし作業を行っていたところ、雪庇を踏み込み屋根上の雪とともに屋根端部から墜落した。地面には落雪した雪が1mほど積もっていたところに墜落したものの。

- ・休業見込み日数：15日
- ・傷病名：腰椎横突起骨折
- ・職種：営業員

【再発防止対策】 作業前に建物に適した墜落防止対策を社内で検討し、安全带やヘルメットなどの保護具を準備して、屋根上では墜落防止対策を確実にしながら作業すること。

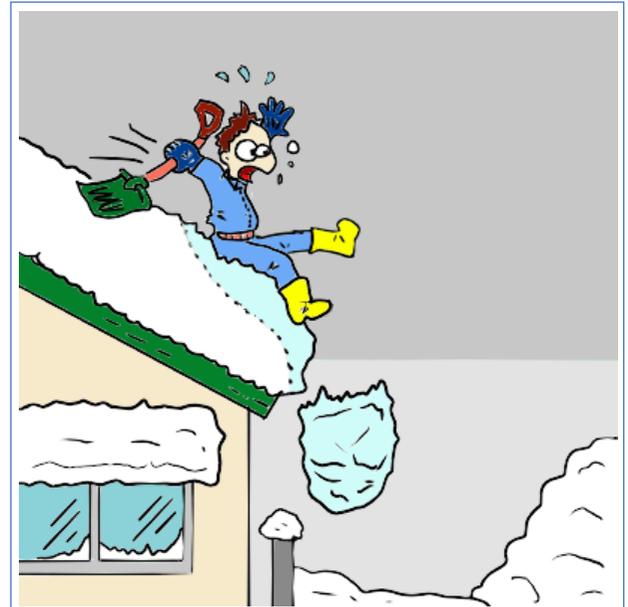
発生事例 2

【発生状況】 自社工場の屋根の雪下ろし作業を行っていた。軒高4mの屋根に積雪が1mほどあり、軒先より雪庇も1mほどセリ出ているため、軒から離れた位置で雪庇を落とそうとしたところ雪庇と共に地面に墜落した。隣家に落雪しないよう急いで対応したため、墜落防止対策は特に行わないまま作業した。

- ・休業見込み日数：6日
- ・傷病名：肋骨骨折、外傷性気胸
- ・職種：総務担当

【再発防止対策】 作業開始時に安全带やヘルメットの着用を確実にし、墜落防止対策を徹底すること。通常業務と異なる作業を行う場合は事前に安全教育を実施すること。

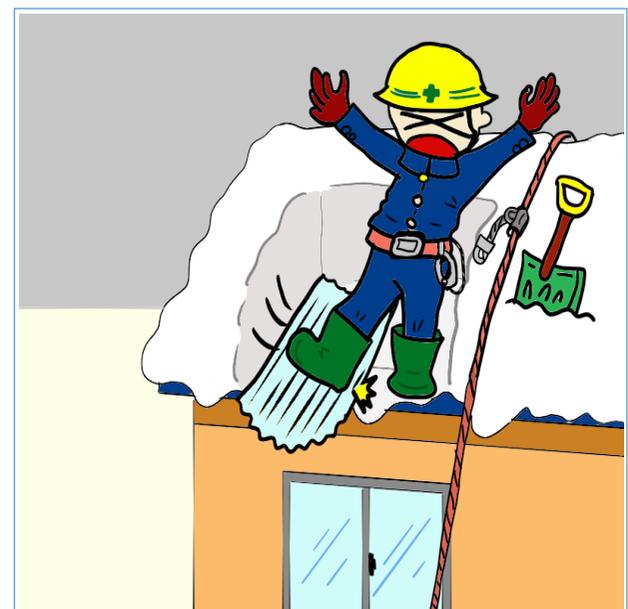
発生事例 3

【発生状況】 店舗屋根の雪下ろし作業を依頼され作業中、休憩のため下に降りようと屋根上を歩行した時、スノーシューに足を乗せてしまい高さ3m軒先から地面に墜落した。作業中は安全带を使用していたが、休憩するため外して移動していた。

- ・休業見込み日数：2カ月
- ・傷病名：足くるぶし骨折
- ・職種：土木作業員

【再発防止対策】 移動時であっても屋根上では無胴網状態をなくし安全带を着用しながら移動を行うこと。
