建設業における墜落・転落

災害を防止しましょう！

過去の死亡災害の発生状況

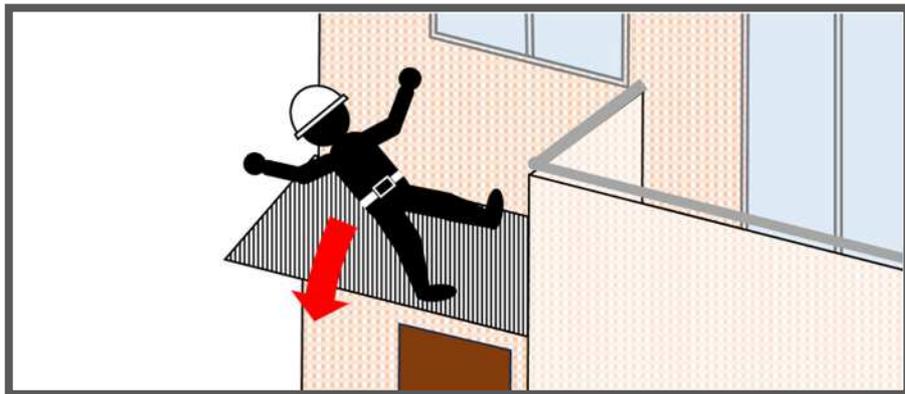
災害発生時の見取図

木造 2 階建住宅屋根（玄関庇）上から墜落

既設の木造 2 階建住宅の外壁補修作業中に発生。

工事は、外壁のシール材の交換作業を行うものであった。

2階部分の外壁シール材交換作業を玄関庇上で行っていた作業者が約 3 m 下の地上まで墜落し、死亡した。

- (1) 高所作業を行うにあたり、事前に外部足場を設ける等の墜落防止対策が講じられていなかったこと。
- (2) 外部足場が設けられない場合、要求性能墜落制止用器具の着用、及びその取付設備を設けた上で使用がされていないこと。

- [1] 事前に外部足場を設ける等、墜落防止対策を講じる。
- [2] 外部足場が設けられない場合、作業者に要求性能墜落制止用器具の着用、及びその取付設備を設けた上で使用させ、使用状況を職長等に監視させること等により徹底させる。
要求性能墜落制止用器具の取付設備として、親綱以外に安全ブロック等を活用するのも有効である。

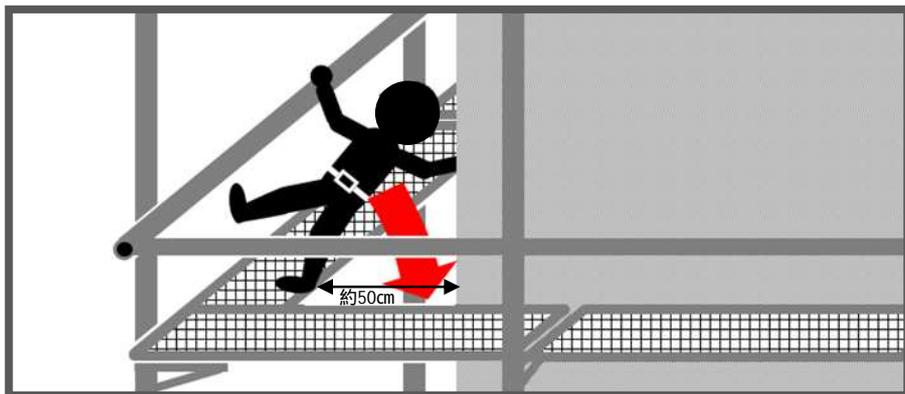
災害発生時の見取図

一側足場から墜落

足場外側に設置されていたメッシュシートの取外し作業中に発生。

仮設の一側足場 3 層目（高さ約 4 m）で作業を行っていた作業者が足場と躯体の間（間隔約 50 cm）から地上まで墜落し、死亡した。

設置されていた一側足場の躯体側には手すり等はなかった。

- (1) 躯体外周に 1 m 以上の幅があったにもかかわらず、一側足場（足場の躯体側に手すり等がない足場）を設置していたこと。
- (2) 足場と躯体の間隔が開きすぎていること。
- (3) 作業者は要求性能墜落制止用器具及びヘルメットを着用していなかったこと。

- [1] 躯体外周に 1 m 以上の幅がある箇所に設置する足場は本足場とし、足場の躯体側にも手すり等の墜落防止措置を講じる。
- [2] 足場と躯体の間隔が開きすぎないように考慮し、足場の仮設計画を立てる。
- [3] 作業者に要求性能墜落制止用器具及びヘルメットを着用させる。

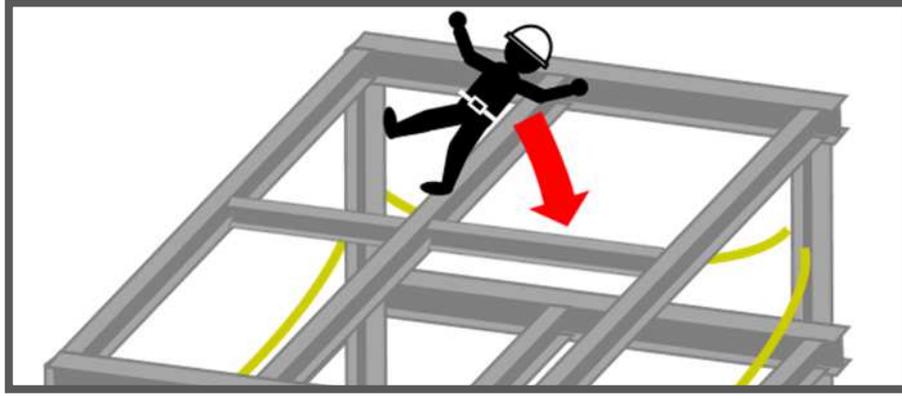
災害発生時の見取図

鉄骨梁上から墜落

鉄筋コンクリート造2階建の新築工事現場にて発生。
災害発生時、躯体の鉄骨が組みあがった状態であった。次の工程に進むため、躯体にデッキプレートの搬入作業を行っていた作業者が、屋上部分の鉄鋼梁上から約8 m下の地上まで墜落し、死亡した。

- (1) 作業者が作業を行っていた屋上階に親綱が設置されておらず、躯体内部には防網（水平ネット）が設置されていなかったこと。
- (2) 建築物等の鉄骨の組立て等作業主任者に作業状況等を監視させていなかったこと。
- (3) 作業者に要求性能墜落制止用器具（フルハーネス）を着用及び使用させていなかったこと。

- [1] 鉄骨の建方作業の進行に先行し、リスクアセスメントを実行し、親綱の取り付けや防網の設置による墜落防止対策等を検討し、その結果を踏まえて作業計画を作成する。
- [2] 作業計画の周知を図り、建築物等の鉄骨の組立て等作業主任者を選任し監視させる。
- [3] 要求性能墜落制止用器具の使用を対策として選定した場合は、その着用及び使用を徹底させる。

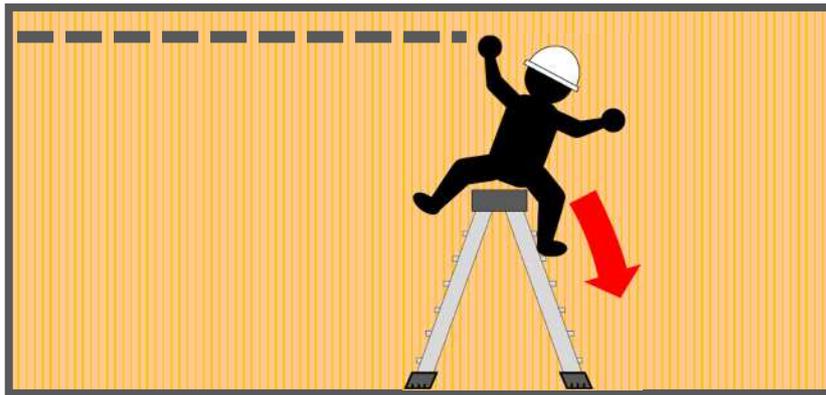
災害発生時の見取図

脚立から墜落

複合商業施設内の店舗開店に当たり、商品陳列棚等の設備を据え付ける内装工事の作業中に発生。
作業者は、棚の取付位置を決めるため壁面に印を付けていました。手の届かない箇所については脚立の天板をまたいで作業をしていました。その際、脚立（高さ約1.5 m）から床面に墜落し、死亡しました。

- (1) 脚立使用時に、天板にまたがっていたこと。
- (2) ヘルメットを着用していたが、あご紐を締めおらず転落時に脱げ落ちたこと。

- [1] 脚立は右図のような使用方法を基本とする。可搬式作業台の使用も検討する。
- [2] ヘルメットのあご紐を締める。
