千葉労働局 健康安全通信

年末災害防止特集 ～今日もゼロ災害 明日も笑顔で キャンペーン～

事例3 鉄骨梁上から墜落

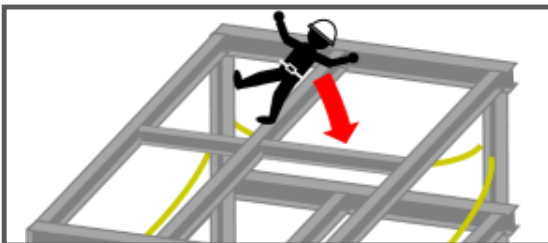
●災害発生時の見取図

鉄筋コンクリート造 2階建の新築工事現場にて発生。
災害発生時、躯体の鉄骨が組みあがった状態であった。次の工程に進むため、躯体にデッキプレートの搬入作業を行っていた作業者が、屋上部分の鉄鋼梁上から約8m下の地上まで墜落し、死亡した。

- (1) 作業者が作業を行っていた屋上階に親綱が設置されておらず、躯体内部には防網（水平ネット）が設置されていなかったこと。
- (2) 建築物等の鉄骨の組立て等作業主任者に作業状況等を監視させていなかったこと。
- (3) 作業者に要求性能墜落制止用器具（フルハーネス）を着用及び使用させていなかったこと。

- [1] 鉄骨の建方作業の進行に先行し、リスクアセスメントを実行し、親綱の取り付けや防網の設置による墜落防止対策等を検討し、その結果を踏まえて作業計画を作成する。
- [2] 作業計画の周知を図り、建築物等の鉄骨の組立て等作業主任者を選任し監視させる。
- [3] 要求性能墜落制止用器具の使用を対策として選定した場合は、その着用及び使用を徹底させる。
