## 災害事例

業 種：建設業

災害発生日時：令和元年5月中旬 午前10時30分

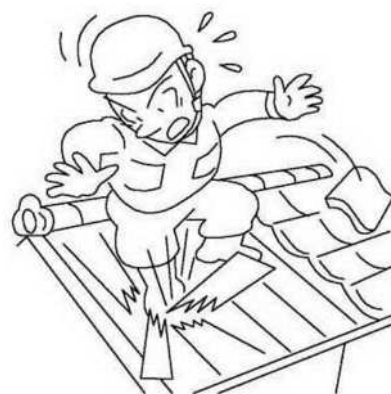
木造平屋建て建屋の屋根で瓦めくりの作業を行うに当たり、歩み板の設置や親綱を設置して墜落防止制止用器具(安全帯)を使用せず作業を行っていたところ、腐っていた木下地を踏み抜いて、腰から落下し、負傷した。

今回のような脆弱な材料の上で作業したり、移動したりする場合には、労働安全衛生法第21条第2項 労働安全衛生規則第524条1項に「事業者は、スレート、木毛板等の材料でふかれた屋根の上で作業を行う場合において、踏み抜きにより労働者に危険を及ぼすおそれのある時は、幅が30cm以上の歩み板を設け、防網を張る等踏み抜きによる労働者の危険を防止するための措置を講じなければならない。」と定められておりますので、踏み抜きによる墜落防止措置を徹底しましょう。

なお、「防網を張る等」の「等」には、労働者に墜落制止用器具(安全帯)を使用させる等の措置が含まれます。ただし、墜落制止用器具(安全帯)を使用するためには、親綱などの取付設備が必要となりますので、作業ではまず取付設備の設置を行いましょう。

今回のような脆弱な材料の屋根上において、垂木部分の上だけ歩けば踏み抜かないからなどの過信により、歩み板を設置するなどしないまま作業を行わせることが散見されます。単に移動するだけでもバランスを崩すことは多々あり、まして瓦めくりなどの作業を行えば、よりバランスを崩すことも多く踏み抜く危険は高くなります。
