建設工事等におけるガスパ管損傷及び一酸化炭素中毒等による  
労働災害の防止について

## 建設工事等におけるガスパ管損傷事故の防止について

住宅塗装工事等におけるガス機器の給気・排気部の閉塞による  
一酸化炭素中毒事故等の防止について

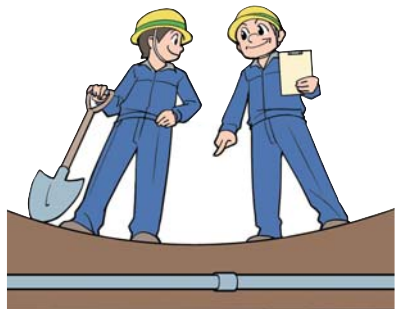
## Point ① 工事前にまず確認!

工事前にガス管位置やガス  
が通じていないことを確認。  
ガス管付近は特に慎重に手  
掘り等で作業する。

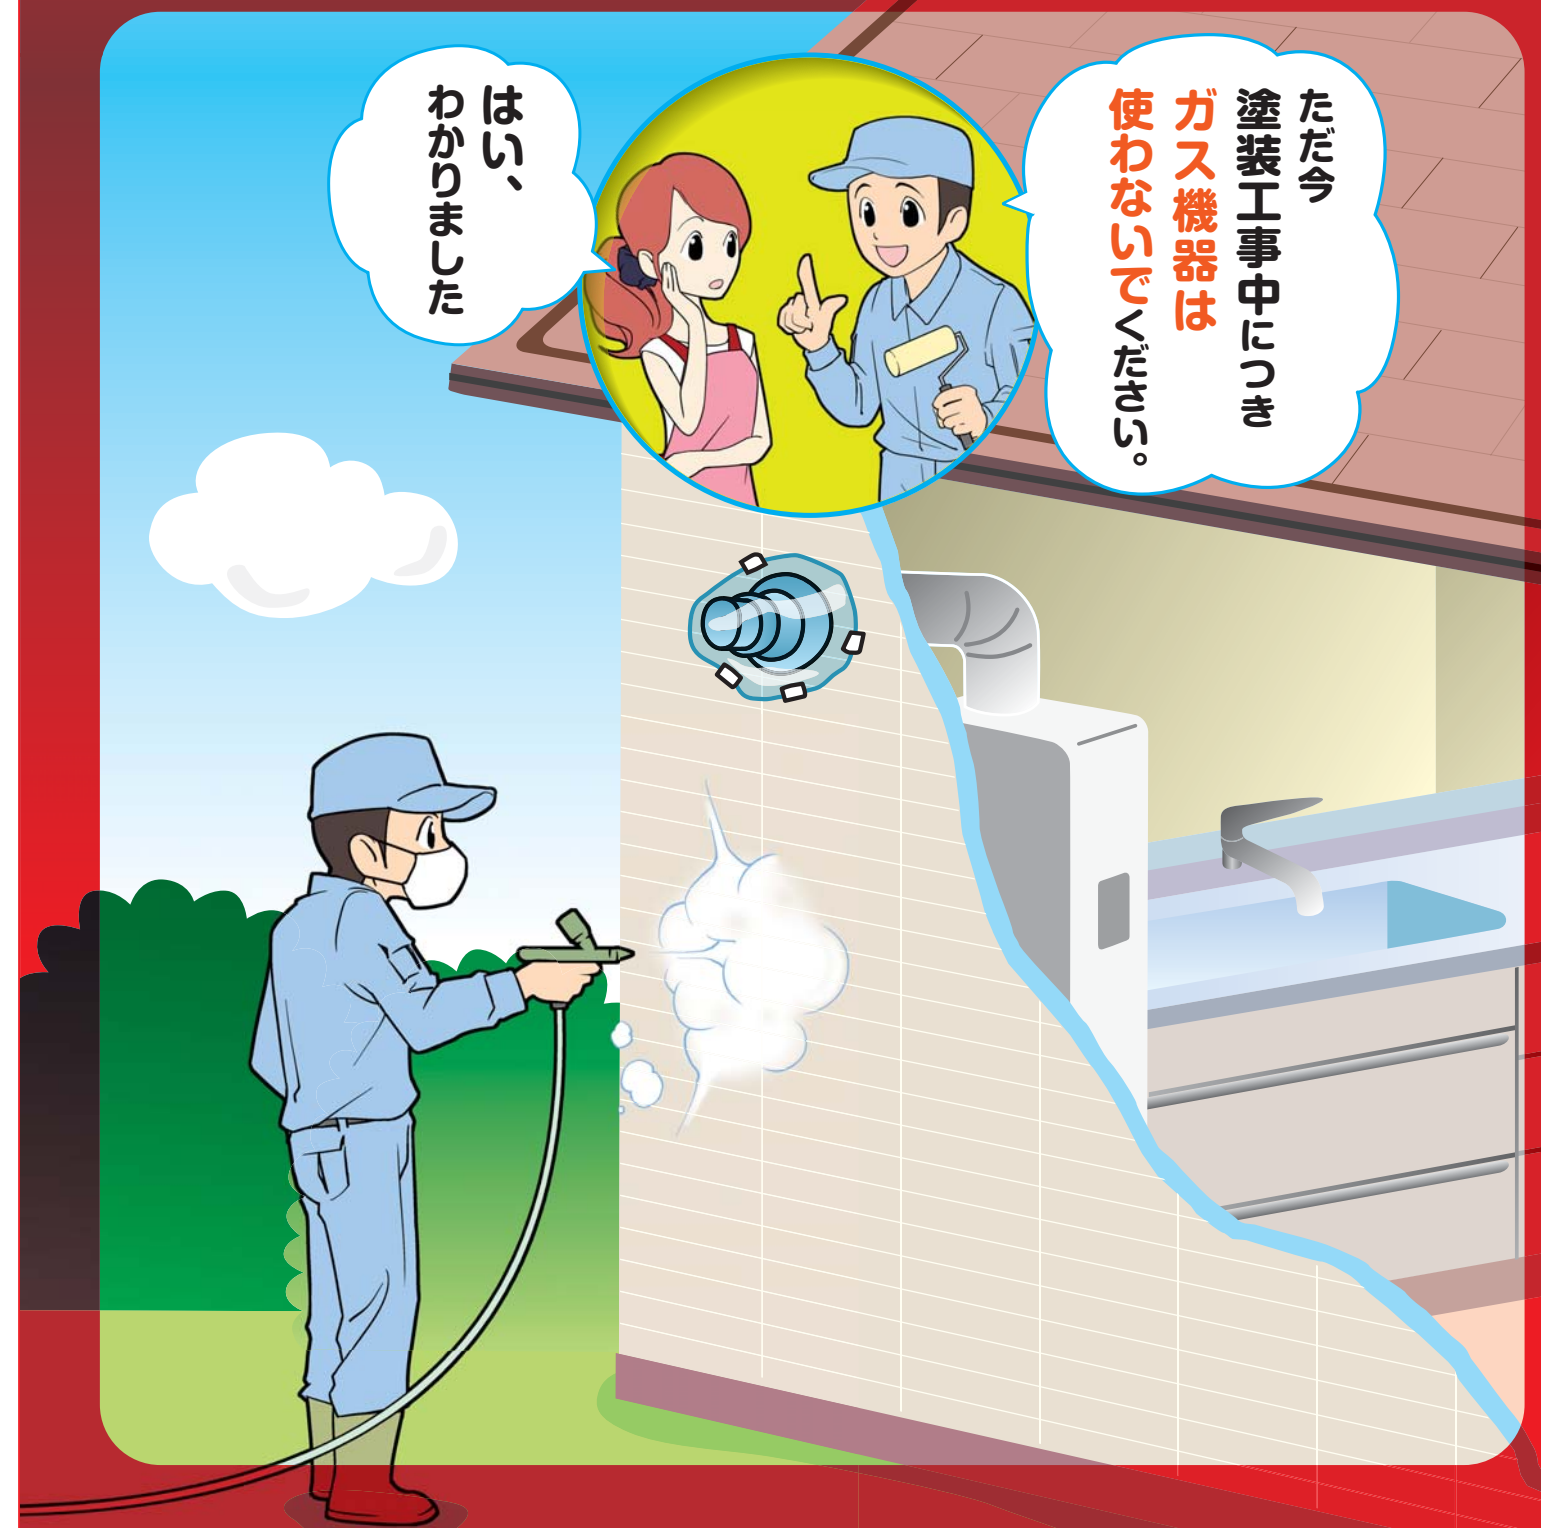
工事の際に、やむをえず排気筒（煙突）・換気扇・  
給排気口・屋外式給湯器をビニール等で覆う場合、  
入居者の方にガスの使用禁止を  
お願いしてください。

ガス機器、給排気筒等をビニールでお覆ったままガス機器を使用され  
ますと、すぐに消えてしまったり、不完全燃焼による一酸化炭素中毒や、  
機器の異常着火による故障や火災の原因となり大変危険です。

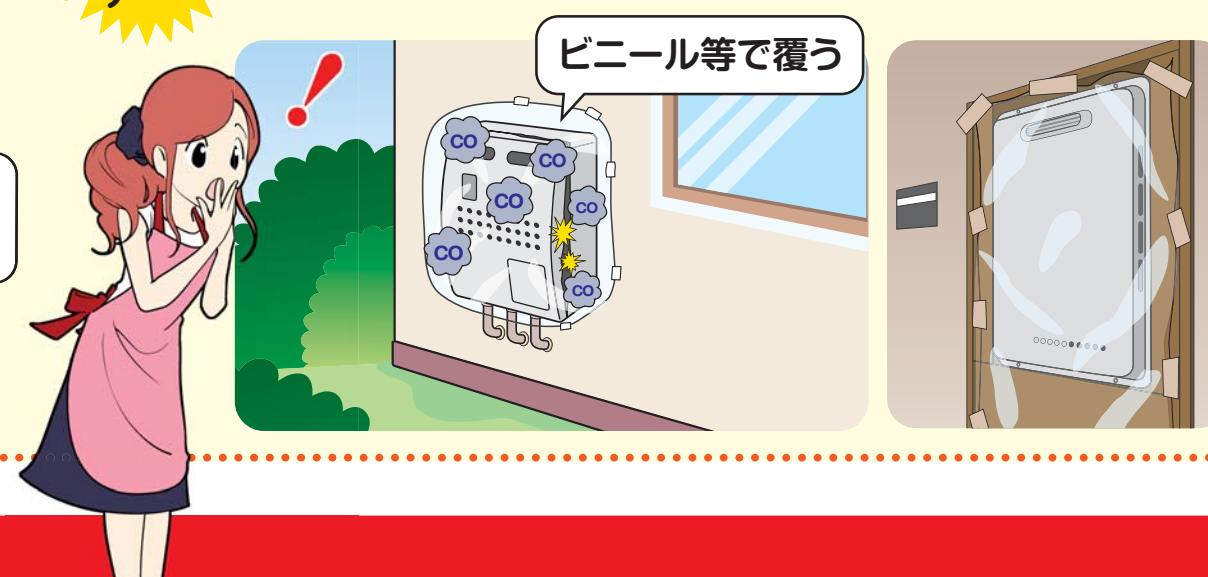
危険な  
ケース2

ガス機器の故障の  
原因になります。

ガス機器が燃焼できなくなり、未燃ガスが滞留  
してしまい、連続点火操作により着火すると  
ガス機器が爆発・火災に至る場合があります。
