**岐阜県建設労働災害統計  
災害事例集** (第45集)

**令和8年8月**

**建設業労働災害防止協会  
岐阜県支部**

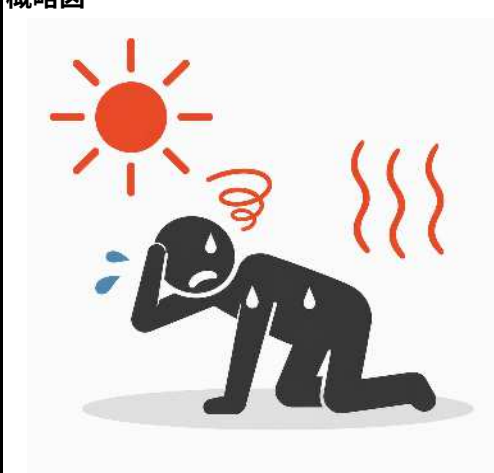
## 事例3 熱中症を発症

| 災害発生状況<br>屋外において、電気配管埋設のため重機に乗り掘削作業を行っていた。休憩は10時、15時の2回あったものの当日(16時)の気温が高く、屋外での作業だったため、脱水症状、手がしびれるなどの熱中症の症状が現れた。 | | 概略図<br> | |

| 主な再発防止対策<br>・ 暑さ指数の把握を行い、暑さ指数に応じた作業手順・作業計画の策定と関係者への周知を行うこと。<br>・ 熱中症に係る教育研修を実施し、緊急時の対応の事前確認、服装の選定などを検討すること。 | | | |

| ポイント<br>・ 暑熱な環境となりやすい時期には暑さ指数が把握できる指数計等を準備し、暑さ指数に応じた休憩時間の確保、作業中止に関する事項を含めた作業手順・作業計画を策定するとともに、管理者及び作業者に対し、熱中症に係る教育研修を実施しましょう。 |

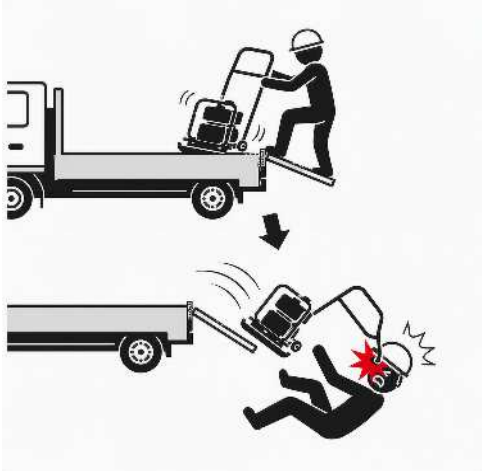
# **事例5**                      **荷台から転圧機とともに転落し、転圧機の取手が顔面に当たったもの**

| <p>転圧機の積み替え作業時に荷台から転圧機を降ろそうとして、後方ゲートに被災者は足を掛けた際に、転圧機とともに落下した。落下した転圧機がはね、転圧機の取手が被災者の顔面にぶつかったもの。</p> | | | | | |

| <ul style="list-style-type: none"><li>・ 荷役作業時の積卸作業を行うときは、指揮者を定めて安全な作業方法を決定し、当該指揮者に作業を直接指揮させること。</li><li>・ 安全な昇降設備を設け、安全な作業床を設けて作業すること。</li></ul> | | | | | |

| <ul style="list-style-type: none"> <li>・ 荷役作業時に取扱う一つの荷の重量が100kg以上となる場合は、作業指揮者を配置し、当該作業（ロープ掛け作業、シート掛け作業及びロープ解き作業、シート外し作業を含む。）を作業指揮者に直接指揮させる必要があります。</li> </ul> | |

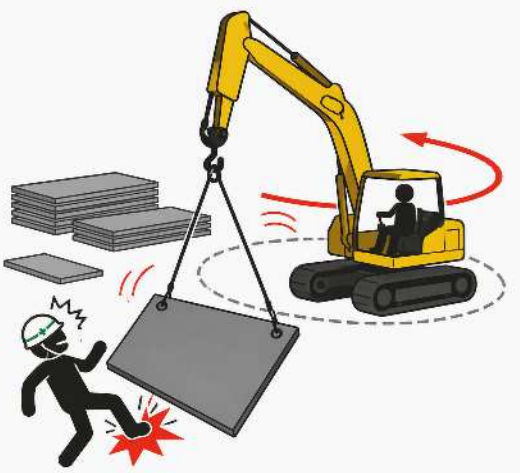
# 事例8 荷を重機で移動中に荷が落下し、被災者に当たったもの

| <b>災害発生状況</b><br>資材置場において、重機で鉄板を移動していた。吊り上げていた鉄板を移動させるために重機が旋回した際、付近にいた作業者の足に鉄板が落下し、足を負傷した。 | | | |

| <b>主な再発防止対策</b> <ul style="list-style-type: none"> <li>・ 吊荷の下および重機旋回範囲への立入りを禁止し、バリケードやカラーコーン等で立入禁止区域を区画する。</li> <li>・ 立入禁止箇所へ立入る場合は、誘導員を配置し重機オペレーターと確実に連携する。</li> <li>・ 作業開始前に危険予知活動 (KY) を実施する。</li> <li>・ 玉掛け・荷の保持状態を十分確認してから移動する。</li> </ul> | | | |

- ・ 荷役作業を重機で行う場合は、重機や荷との接触を防止するため立入禁止区域を明確にするとともに、作業の合図等の徹底を図ってください。なお重機を移動式クレーン仕様にできない場合、用途外使用となりますのでご注意ください。
