たじみ監督署 安全衛生だより

— 平成28年1月号 —

「ロープ高所作業」による危険防止のため、労働安全衛生規則が改正されました。

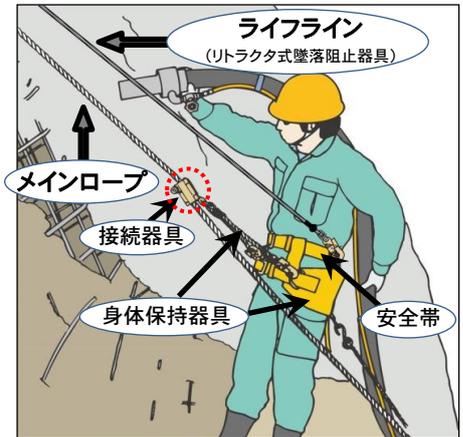
のり面保護工事でのロープ高所作業の例

- 1) メインロープ等は十分な強度があり、著しい損傷、摩耗、変形や腐食がないものを使用する。
- 2) メインロープ、ライフライン、身体保持器具は、次の措置を講じ、複数人で確認する。
 - ① メインロープとライフラインは作業箇所の上方の異なる堅固な支持物に、外れないよう確実に緊結する。
 - ② メインロープ、ライフラインは安全に昇降するために十分な長さを確保する。
 - ③ 突起物などでメインロープ、ライフラインが切断するおそれがある箇所に覆い等を設けて切断を防止する措置を講じる。
 - ④ 使用するメインロープに適合する接続器具を用いて、身体保持器具を取り付ける。

ロープ高所作業の従事者に安全带、保護帽を使用させ、ライフラインに適合するグリップを用いて安全带をライフラインに取付けさせる必要がある。
