1 多治見労働基準監督署管内の労働災害の発生状況(平成28年)

2 災害事例

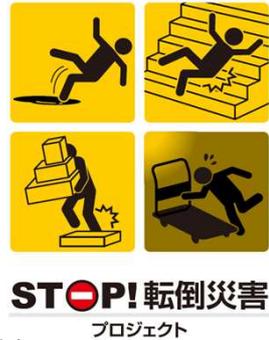
事故の型別 労働災害発生状況(平成28年)

事故の型別にみると、「転倒」73人(23.9%)、「墜落・転落」54人(17.6%)、「はさまれ・巻き込まれ」50人(16.3%)、「動作の反動・無理な動作(腰痛、くじく等)」40人(13.1%)、「切れ・こすれ」17人(5.6%)の順で多く発生しています。

「転倒」、「墜落・転落」、「はさまれ・巻き込まれ」による労働災害が毎年上位を占めていますが、平成28年は腰痛等の「動作の反動・無理な動作」災害が多く発生しました。

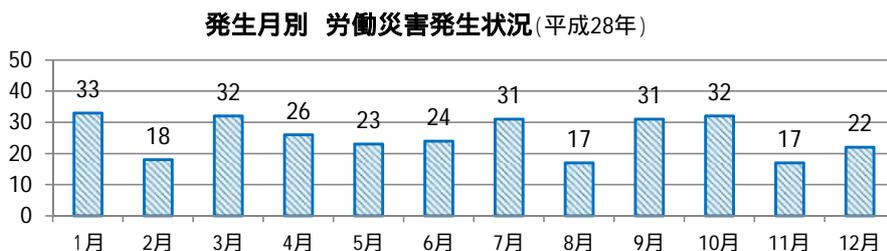
発生月別

発生月別に見ると、1月(33件)、3月(32件)、7月(31件)の順で多く発生しています。長期の休暇明けや暑い時期等、労働者の注意が散漫となる季節に労働災害が発生しています。

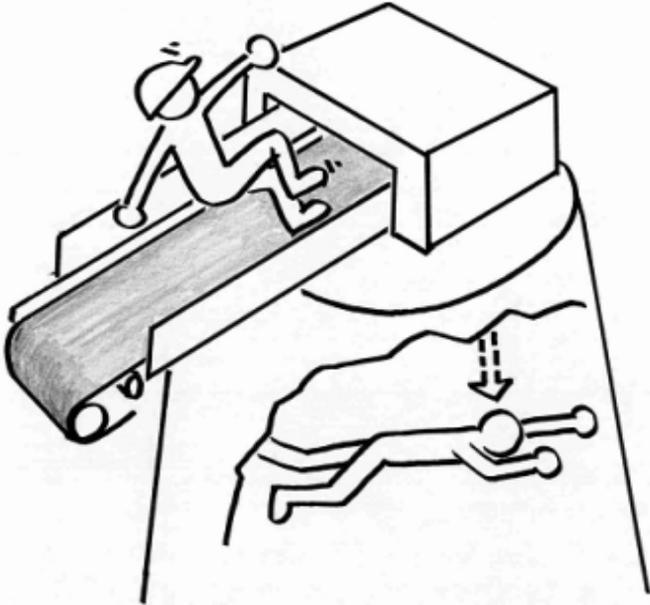
災害事例 1

災害発生概要		粉砕機に巻き込まれる									
業種	プラスチック製品製造業	職種	機械オペレーター	年齢	40代	性別	男	災害程度	死亡	経験	18年
発生状況	プラスチックのリサイクル工場で、投入コンベアの上から粉砕機内の材料を確認中、誤って稼働中(回転中)の粉砕機に転落し、全身が機械に巻き込まれた。				事故の型	巻き込まれ		起因物	粉砕機		
	発生原因と再発防止対策				概略図						
原因 粉砕機の投入口から労働者が転落するおそれがあったにもかかわらず、投入口の周りに柵や安全帯を取り付ける設備など、転落防止対策がなされていないなかったこと。 作業手順書に機械を安全に使用させるための留意点や清掃作業及び材料の切り替え作業に係る作業手順が記載されておらず、点検簿等も作成されていないなかったこと。

対策 粉砕機の投入口の周りに柵を設ける、または、開口部を人が入らない程度に小さくすること。 柵を設けることが作業の性質上困難であれば、安全帯を取り付ける設備を設けて、安全帯を使用させること。 機械を安全に使用させるための留意点、清掃方法及び材料の切り替え作業に係る作業手順を定めた上で、定期的に労働者に周知、教育を行うこと。

- 事業者は、粉砕機又は混合機の開口部から転落することにより労働者に危険が生ずるおそれのあるときは、蓋、囲い、高さが90cm以上の柵等を設けなければならない。ただし、蓋、囲い、柵等を設けることが作業の性質上困難な場合において、安全帯を使用させる等転落の危険を防止するための措置を講じたときは、この限りでない。
- 事業者は、前項の開口部から可動部分に接触することにより労働者に危険が生ずるおそれのあるときは、蓋、囲い等を設けなければならない。
- 労働者は、第一項ただし書の場合において、安全帯等の使用を命じられたときは、これを使用しなければならない。

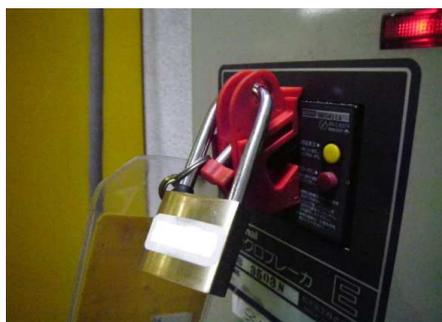
労働安全衛生規則 第143条

- 事業者は、粉砕機又は混合機(第三十条の五第一項の機械及び内容物の取出しが自動的に行われる構造のものを除く。)から内容物を取り出すときは、当該機械の運転を停止しなければならない。ただし、当該機械の運転を停止して内容物を取り出すことが作業の性質上困難な場合において、労働者に用具を使用させたときは、この限りでない。
- 労働者は、前項ただし書の場合において、用具の使用を命じられたときは、これを使用しなければならない。

事業者は、機械の運転を停止したときは、当該機械の起動装置に錠を掛け、当該機械の起動装置に表示板を取り付ける等同項の作業に従事する労働者以外の者が当該機械を運転することを防止するための措置を講じなければなりません。

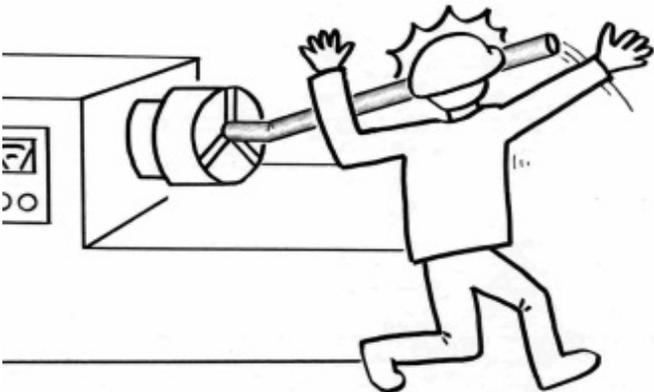
災害事例 2

災害発生概要		旋盤作業中に鋼管に激突される									
業種	機械器具製造業	職種	作業者	年齢	60代	性別	男	災害程度	死亡	経験	12年
発生状況	旋盤を用いて、長さ約2mの鋼管を1500rpmで回転させ、スポンジ研磨材で表面を研磨する作業を行っていたところ、突然鋼管が折損し、右顔面に激突した。				事故の型		激突され		起因物	旋盤	
発生原因と再発防止対策	<p>原因 ステンレスパイプの研磨作業を行うに当たって、覆いの設けられていない旋盤を使用し、高速回転させた同パイプに手でスポンジ研磨剤を押し当てることによって行ったこと。 ステンレスパイプの研磨作業に関する安全作業標準が策定されておらず教育が実施されていなかったこと。</p> <p>対策 ステンレスパイプの研磨作業は、旋盤を使用するのではなく、外径研削盤等専用工作機械を使用すること。 安全作業標準を策定すること。また、雇入時及び作業変更時には、安全作業標準に基づいた安全衛生教育を実施すること。</p>				<p>概略図</p>

- 1 事業者は、機械の原動機、回転軸、歯車、プーリー、ベルト等の労働者に危険を及ぼすおそれのある部分には、覆い、囲い、スリーブ、踏切橋等を設けなければならない。
- 2 事業者は、回転軸、歯車、プーリー、フライホイール等に附属する止め具については、埋頭型のものを使用し、又は覆いを設けなければならない。

- 1 事業者は、加工物等が切断し、又は欠損して飛来することにより労働者に危険を及ぼすおそれのあるときは、当該加工物等を飛散させる機械に覆(おお)い又は囲いを設けなければならない。ただし、覆(おお)い又は囲いを設けることが作業の性質上困難な場合において、労働者に保護具を使用させたときは、この限りでない。
- 2 労働者は、前項ただし書の場合において、保護具の使用を命じられたときは、これを使用しなければならない。

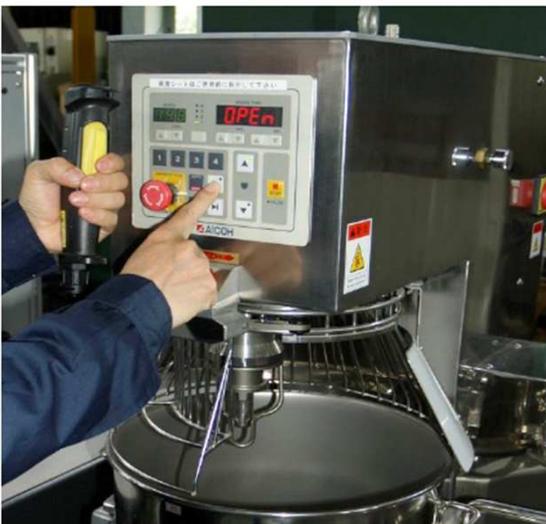
機械の調整や点検の際に運転しながら作業を行なうことがあります。その際には イネーブル機能 ホールド・トゥ・ラン制御装置が有効です。

「イネーブル装置」

連続的に操作するとき、機械が機能することを許可するための補足的な手動操作装置(写真では黄色の部分で、適度に握った状態で稼働を許可し、手を握りしめても、手を離しても機械が停止する3ポジションタイプのもの。)

「ホールド・トゥ・ラン制御装置」

手動制御器を作動させている間に限り危険な機械機能を起動し、かつ、低速運転を維持する制御装置。(写真では人差指部のボタン)

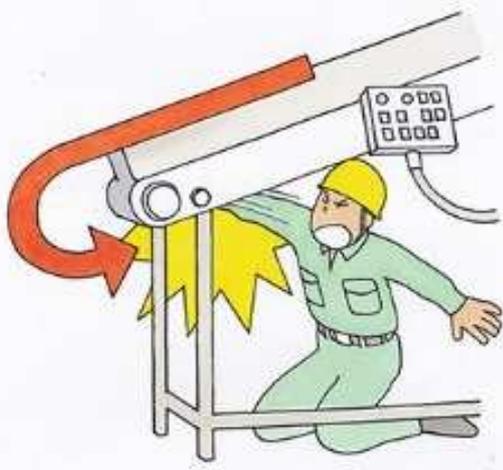
災害事例 3

災害発生概要		コンベヤーにはさまれる									
業種	採石業	職種	作業者	年齢	40代	性別	男	災害程度	休業6ヶ月	経験	2年
発生状況	砕石運搬用コンベヤーの点検・調整作業において、テールプーリー付近のテンションローラーを取り替えた後、動作確認のためコンベヤーを稼働させた状態で点検を行っていたところ、ベルトとテンションローラーに右腕をはさまれた。				事故の型	はさまれ		起因物	コンベヤー		
	発生原因と再発防止対策	<p>原因 コンベヤーのローラーの取替作業を行なった後のコンベヤーの調整の作業中において、機械を運転しながら調整する必要があったにもかかわらず、コンベヤーに近づき危険源に身体の一部を入れたこと。</p> <p>コンベヤーに身体の一部が巻き込まれるおそれがある場所にロープ式非常停止装置のロープが設置されておらず、付近に非常停止スイッチが設置されていなかったこと。</p> <p>対策 機械を運転しながらコンベヤーの調整作業を行なう際には機械に近づかないこと。機械に近づく必要がある際には運転を停止し、停止を保持した状態で調整作業を行なうこと。 また、機械の運転中に作業を行なわなければならない場合において、危険な箇所に覆いを設ける等の措置を講じること。 身体の一部が巻き込まれるおそれのあるコンベヤーについて、非常の場合に直ちにコンベヤーの運転を停止することができる装置を設置すること。</p>

<p>写真はイメージです</p>

事業者は、コンベヤーについては、労働者の身体の一部が巻き込まれる等労働者に危険が生ずるおそれのあるときは、非常の場合に直ちにコンベヤーの運転を停止することができる装置(非常停止装置)を備えなければならない。

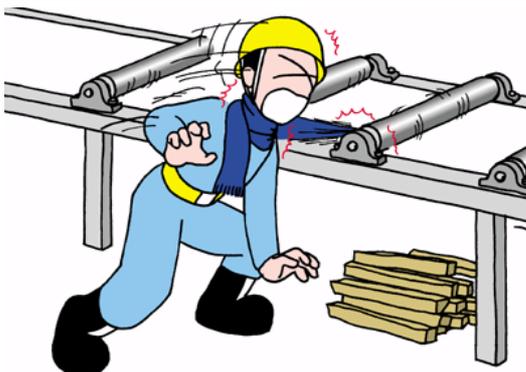
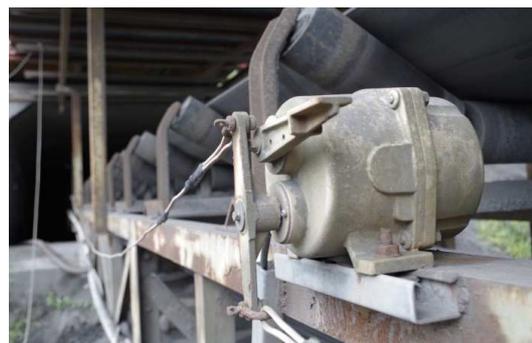
服装によって、意図せず身体が巻き込まれるケースもあります。そんなときに、ロープがコンベヤーに沿って張られ、このロープを引くことによってコンベヤーの運転を直ちに停止できる、ロープ式非常停止装置が有効です。

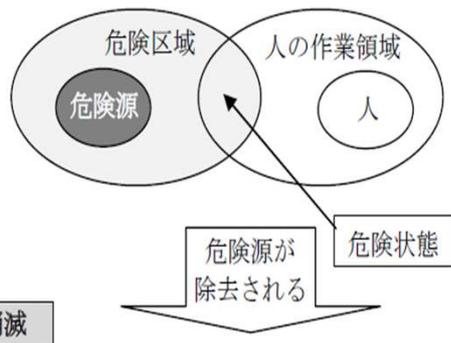
本質安全化の原則

「人が危険源にばく露されるような機械類の内部及び(又は)機械類の周辺」が危険区域の定義ですが、この危険源がなくなれば(除去されれば)、危険区域も消滅し、危害が発生するおそれなくなります。

危険区域が消滅

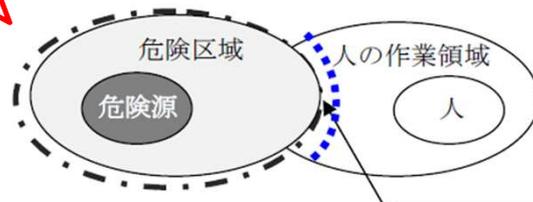
隔離の原則

「人と機械の危険源が接近・接触出来ないように隔離する」ことで、人の作業領域と危険区域が「空間的に重なる」ことを防止するため、大きなリスク低減効果があります。

危険区域に進入できない

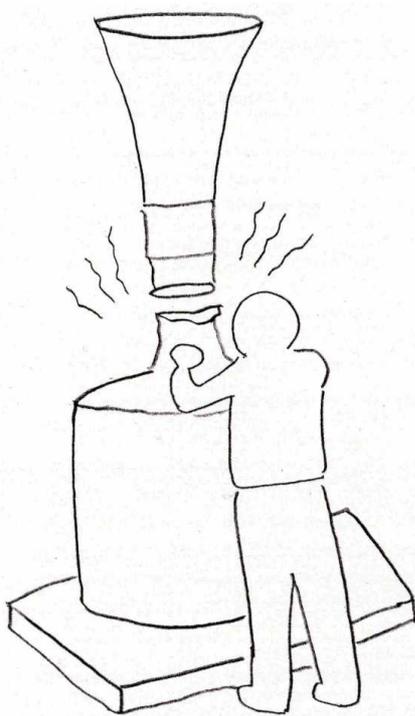
災害事例 4

災害発生概要		短期間の粉じん作業でじん肺により死亡									
業種	その他の窯業	職種	乾式袋詰め作業	年齢	50代	性別	男	災害程度	死亡	経験	4年
発生状況	高純度結晶性シリカ粉末を取り扱う作業で、主に乾式工程の製品を袋に詰める作業に約4年間従事していた被災者が、じん肺による呼吸不全等により死亡した。			事故の型	有害物との接触		起因物	シリカ(SiO ₂)			
	発生原因と再発防止対策	原因 じん肺健康診断を実施していなかったこと。 粉じん作業に係る作業環境測定を定期に実施していなかったこと。

対策 粉じん作業に従事する労働者に対し、定期にじん肺健康診断を実施すること。また、所見があった者について、岐阜労働局にエックス線写真等の提出を行ない、管理区分の決定を受け労働者の健康管理を行なうこと。 粉じん作業が行なわれている単位作業場所において、6か月以内に定期に作業環境測定を実施すること。また、第3管理区分となった単位作業場所では局所排気装置の性能、構造の改善、作業工程又は作業方法の改善等、必要な措置を講じること。

- 局所排気装置の点検等が実施されておらず、性能、構造の維持管理が行なわれていなかったこと。
- フレキシブルコンテナバックに付着したシリカパウダーの清掃をエアガンの空気で吹き飛ばすことによって行っていたこと。このため、シリカパウダーが囲い式局所排気装置の能力を超えて外部に拡散したため、作業者がその粉じんを吸入したこと。
- ボールミルの内張石の取替作業において、シリカパウダーを大量に吸引するおそれがあったにもかかわらず、有効な呼吸用保護具を使用させていなかったこと。
- 粉じん作業を行なう場所におけるたい積粉じん除去のための清掃を行なっていなかったこと。

- 局所排気装置の点検等の際には、それぞれの設備ごとに局所排気装置の定期自主検査者講習を修了した者から検査・点検責任者を選任すること。
- フレキシブルコンテナバックに付着したシリカパウダーの清掃作業はHEPAフィルター付き真空掃除機を用いてシリカパウダーが拡散しないようにすること。また、作業終了時に作業衣に付着したシリカパウダーの除去作業もHEPAフィルター付き真空掃除機を用いて行なうこと。
- ボールミルの内張石の取替作業等、密閉された空間でシリカパウダーを大量に吸引するおそれがある作業を行なう際は、粉じんの量、粒径に留意した上、電動ファン付き呼吸用保護具や送気マスク等を着用し作業を行なわせること。
- 粉じん作業を行なう場所におけるたい積粉じん除去のための清掃については、たい積粉じん清掃責任者を選任した上、同責任者の指揮の下で、毎日の清掃及び1月に1回以上、定期に清掃を行なわせること。

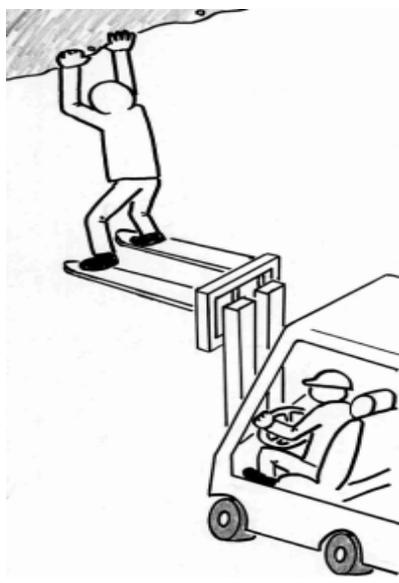
災害事例 5

災害発生概要		フォークリフトの用途外使用中に墜落									
業種	機械器具 製造業	職種	パート 労働者	年齢	60代	性別	男	災害程度	死亡	経験	5年
発生状況	フォークリフトのフォークの上に乗り、高さ4メートルの梁に固定されたブルーシートを外す作業をしていたところ、約2メートルの高さから床に墜落して頭を強打したもの。 特段の墜落防止対策は講じられておらず、保護帽も着用していなかった。				事故の型	墜落		起因物	フォークリフト		
	原因 労働者が安全に作業をするための作業床が設置されていなかったこと。また、安全に昇降するための設備がなかったこと。 労働者がフォークリフトのフォークの上に乗った状態で、高さ2m以上に昇降し、ブルーシートの撤去作業を行なう、フォークリフトの用途外使用を行っていたこと。 対策 労働者が安全に作業を行なうための作業床、安全に昇降するための昇降設備を設置すること。 フォークリフトの用途外使用を行わず、高所作業車等用途に応じた機械を使用すること。 高所作業において、保護帽を着用すること。				概略図

事業者は、車両系荷役運搬機械等を荷のつり上げ、労働者の昇降等当該車両系荷役運搬機械等の主たる用途以外の用途に使用してはならない。ただし、労働者に危険を及ぼすおそれのないときは、この限りでない。

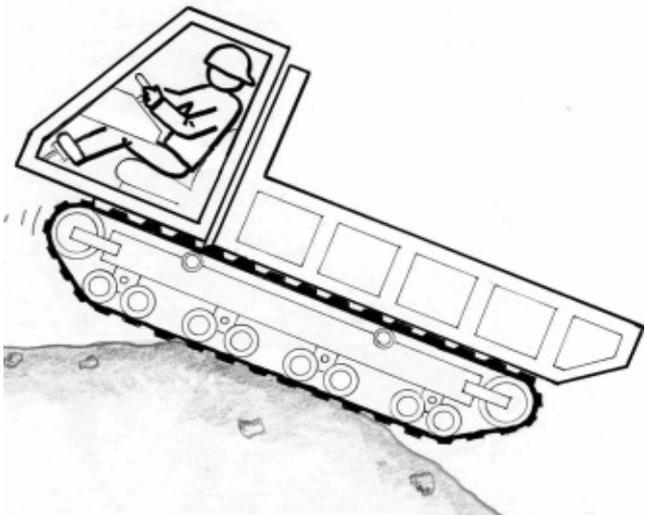
災害事例 6

災害発生概要		不整地運搬車とともに路肩から転落									
業種	林業	職種	作業員	年齢	40代	性別	男	災害程度	死亡	経験	2年
発生状況	林業現場において、伐木後の端材の運搬作業を行っていた被災者が、不整地運搬車を運転し作業道を後進していたところ、運転操作を誤り路肩から2m転落、横転し、その弾みで車外に投げ出され、根株に顔面を強打したもの。				事故の型		墜落・転落		起因物	不整地運搬車	
	発生原因と再発防止対策	<p>原因 不整地運搬車が路肩から転落することを防止するための、誘導者による誘導、ガードレールや標識の設置等を行っていないこと。 視認性・運転性の悪い後進で不整地運搬車による運搬・走行作業を行っていたこと。また、常に前進走行できるようにするための転回場所を設置していないこと。 転落時等に運転者が車体から投げ出されることを防止するための、運転席扉やシートベルトを設置していないこと。</p> <p>対策 不整地運搬車が路肩から転落することを防止するため、車両の誘導や路肩にガードレールや標識の設置を行うこと。 不整地運搬車による運搬・走行作業を行う際には、視認性・運転性の悪い後進ではなく、常に前進走行を行わせること。また、常に前進走行ができるようにするために転回場所を作業道の適当な箇所に設けること。 転倒時保護構造を有し、かつ、シートベルトを備えた機械を使用すること。</p>

- 事業者は、車両系木材伐出機械を用いて作業を行うときは、車両系木材伐出機械の転倒又は転落による労働者の危険を防止するため、当該車両系木材伐出機械の運行経路について必要な幅員を保持すること、路肩の崩壊を防止すること、岩石、根株等の障害物を除去すること等必要な措置を講じなければならない。
- 事業者は、路肩、傾斜地等で車両系木材伐出機械を用いて作業を行う場合において、当該車両系木材伐出機械の転倒又は転落により労働者に危険が生ずるおそれのあるときは、誘導者を配置し、その者に当該車両系木材伐出機械を誘導させなければならない。
- 前項の車両系木材伐出機械の運転者は、同項の誘導者が行う誘導に従わなければならない。

事業者は、路肩、傾斜地等であつて、車両系木材伐出機械の転倒又は転落により運転者に危険が生ずるおそれのある場所においては、転倒時保護構造を有し、かつ、シートベルトを備えたもの以外の車両系木材伐出機械を使用しないよう努めるとともに、運転者にシートベルトを使用させるように努めなければならない。
