労災情報たかやま (H29.10月号)

高山労働基準監督署(安全衛生課)

平成29年9月末時点の労働災害発生状況について

死亡災害発生!!

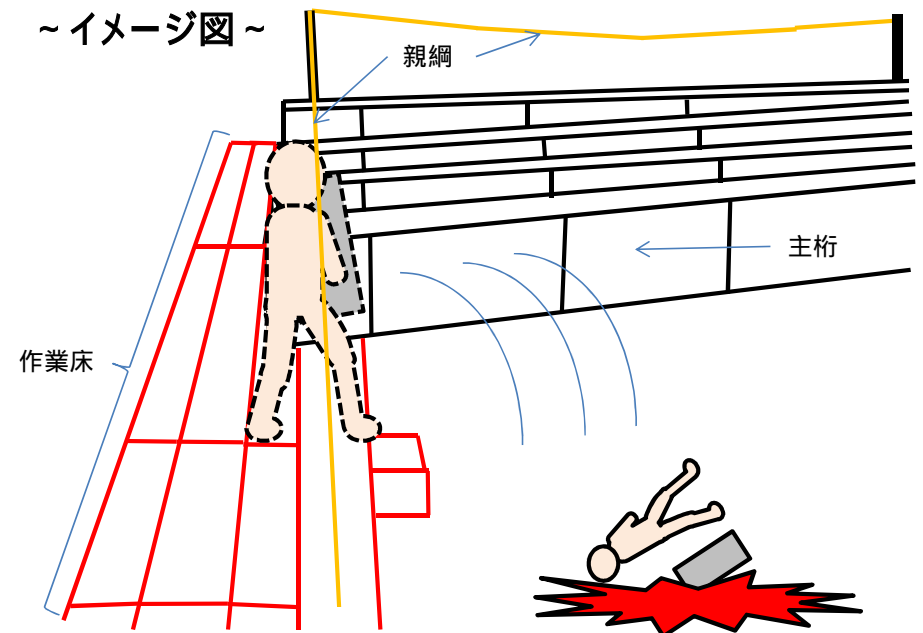
～イメージ図～

PC橋梁上部工のコンクリート型枠支保工解体中に、当該型枠支保工上部の作業床から仮設鋼材である横桁(隣り合う主桁と主桁の幅を固定するための部材で重量は110kg)を移動させていたところ、横桁とともに13m下の地面に墜落したのち、約5mの土手を転落した。この作業床上には、スタンションと親綱が張ってあったが、被災者は安全帯を着用して作業を行っていたものの、これを使用していなかった。また、当初は、主桁下部に防網が設置されていたが、主桁の撤去も予定されていたことから、取り外されていた。

- ・安全帯を使用せず、重量物である横桁の移動作業を行ったこと。
- ・主桁の撤去開始前に防網の取外しが行われたこと。

- ・安全帯のフックを親綱にかけたうえで、作業が行われるよう、実効性のある指導・教育を行うこと。
- ・主桁に取り付けた防網については、主桁の撤去が始まる直前まで継続して設置されるよう、型枠支保工の解体作業手順の見直しを図ること。
- ・型枠支保工の解体作業については、高所における不安定な場所での重量物の移動作業等が想定されることから、重量物の移動作業を減らすような作業方法について検討を行うこと。
- ・親綱、防網の設置については、設置位置や設置数について元請事業者と事前に協議を行うこと。また、作業の必要上、親綱等を一時的に取り外す必要がある場合についても、元請事業者と事前に協議を行い、元請事業者立会の下、これらの取外しを行わせる等、作業者個人の判断で墜落防止措置の取外しがされないような措置を講じること。さらには、親綱等の復旧についても、元請事業者が立ち会う等により復旧の確実な実施の確認を行うこと。
