建設現場のはしご・脚立からの墜落・転落災害をなくそう!!

移動はしごの安全使用のポイント

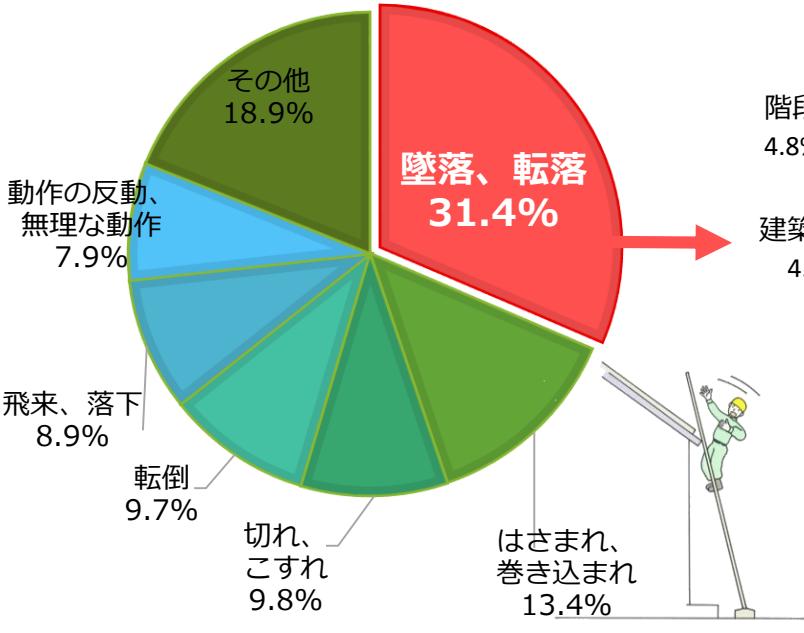
図-1 建設業における事故の型別労働災害発生状況
(平成28年～令和2年の合計) 資料：労働者死傷病報告

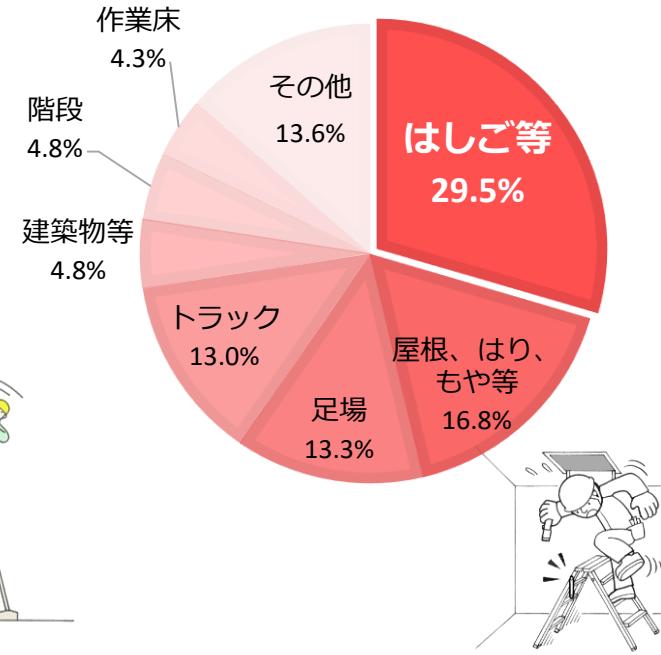
図-2 建設業における墜落・転落災害の起因物別労働災害発生状況
(平成28年～令和2年の合計) 資料：労働者死傷病報告

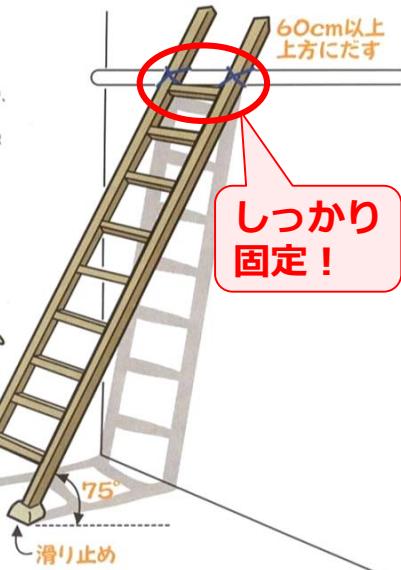
立てかける位置は水平で、
傾斜角75°、
突き出し60センチ以上
となっていることを確認

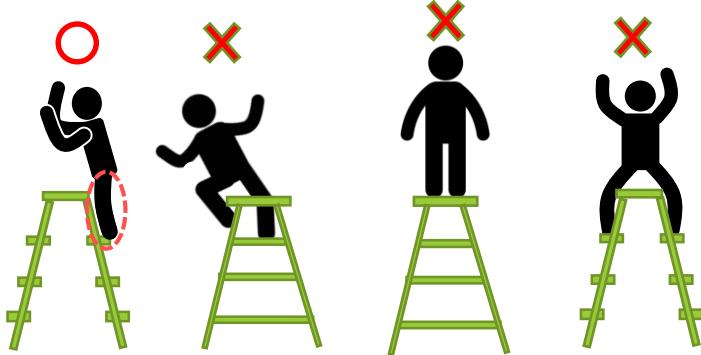
- ◎ 3点支持を確実に守る
- ◎ 脚立の幅の外へ、身体の重心（へそ）を乗り出す行為は禁止
- ◎ 天板上での作業は禁止
- ◎ 脚立をまたがる作業は原則禁止
(またがる場合は、アウトリガー等を装着するか、補助者に支えてもらう)

(※) 3点支持とは、通常、両手・両足の4点のうち3点により身体を支えることを指しますが、身体の重心を脚立にあずける場合（太ももから腰周辺を脚立に接することが望ましい）も、両足と併せて3点支持になります。

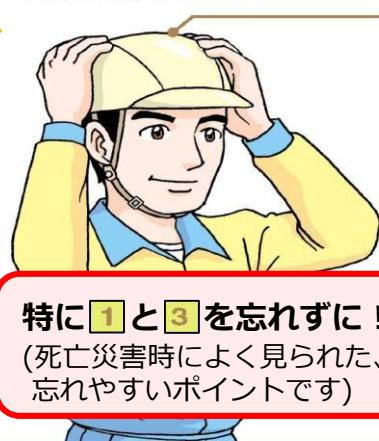
- 1 「墜落時保護用」を使用すること
- 2 傾けずに被ること
- 3 あご紐をしっかりと、確実に締めること
- 4 破損したものは使わないこと
- 5 耐用年数を守ること

ヘルメット内側に貼られている「国家検定合格標章」等に用途が書かれています！

あごヒモと耳ヒモの接続部分を留め具等で固定すると、墜落時の衝撃でヘルメットが着脱にくくなります！
