番号：R4-16

死亡災害等速報

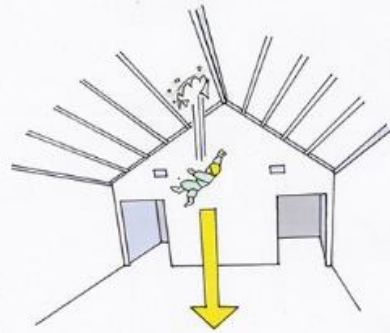
発生月	令和4年11月	業種	建設業
起因物	屋根	事故の型	墜落・転落
災害発生状況 ※1	<p>改修作業の様子を写真で撮影するために建屋の屋根に登ったところ、足を踏み外して、ポリカーボネート製の折板を踏み抜き、およそ8m下の地上に墜落した。</p>

<p>厚生労働省「職場のあんせんサイト」 同種災害事例のイラストを引用</p>
想定される再発防止対策 ※2	<ul style="list-style-type: none"> ○ 脆弱な材料で葺かれた屋根で作業を行う場合は、踏み抜き防止のための「歩み板」を設けること。 ○ 脆弱な材料で葺かれた屋根で作業を行う場合は、防網を張り、親綱を設置して要求性能墜落制止用器具を使用させる方法等で、踏み抜き防止のための措置を講じること。 ○ 安全な作業の方法、作業の危険性、不安全行動や状態、安全な設備、保護具の使用などについて、作業者に具体的な安全教育を行うこと。
