番号：R5 - 2

死亡災害速報

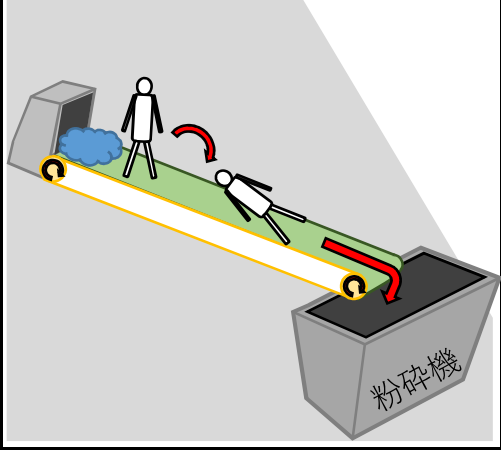
発生月	令和5年1月	業種	清掃・と畜業
起因物	混合機・粉砕機	事故の型	はさまれ・巻き込まれ
災害発生状況 1	<p>工場内の搬送ラインで、1次破碎を行った後の廃棄物が詰まったため、ベルトコンベヤー上に乗って除去をしようとした際に転倒し、そのまま運ばれて2次破碎機に巻き込まれた。</p>

<p>The diagram shows a worker on a green conveyor belt. A red arrow indicates the worker's fall towards a grey container labeled '粉砕機' (crusher). A blue pile of material is shown on the belt, and a red arrow points to it, indicating a jam. The worker is shown falling from the belt into the crusher.</p>
想定される再発防止対策 2	<p>運転中のベルトコンベヤーに乗らないこと。</p> <p>ベルトコンベヤーの運転中に作業する必要がある場合、ベルトコンベヤーに乗らない作業標準書を作成すること。</p> <p>○ 上記の作業標準を徹底するように、労働者に対して安全教育を実施すること。</p>
