番号：R5 - 11

死亡災害速報

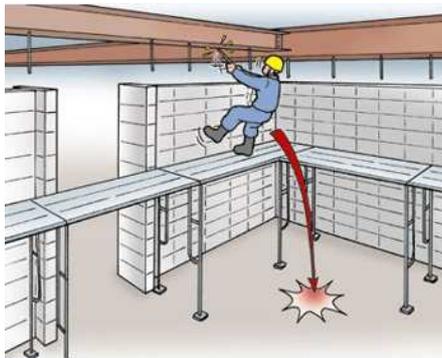
発生月	令和5年7月	業種	製造業
起因物	足場	事故の型	墜落・転落
災害発生状況 1	<p>新造船建造工事において、フェリー車両甲板上部に設置された1層の棚足場を使用し、フェリー車両甲板の天井塗装を行っていた。塗装作業終了後、被災者は、塗り残しがないか棚足場上で確認を行っていた際、高さ2.7mの棚足場の開口部から墜落した。</p>

<p>厚生労働省「職場のあんせんサイト」同種災害事例のイラストを引用</p>
想定される再発防止対策 2	<p>高さが2m以上の開口部等で墜落の危険のある箇所で作業を行わせる場合には、囲い・手すり等を設置すること。 手すり等設置が困難な場合には墜落制止用器具の確実な使用等を徹底すること。</p> <p>足場を使用して作業する場合、点検者を指名し、作業開始前に墜落防止用設備の取り外しや脱落の有無がないか点検し、異常を認めた際は直ちに補修すること。</p> <p>墜落防止対策、適切な保護具の選択と着用方法等について、安全教育を実施するとともに、KY活動などの際に具体的な検討、指示を行うこと。</p> <p>現場の責任者等は、作業内容・手順および墜落防止措置等の各種の安全措置について確実な指示を行うとともに、定期あるいは随時に作業場所を巡視し、指示事項の履行状況の確認と必要な指示を行うこと。</p>
