陸上貨物運送業で死亡労働災害2件

令和5年10月下旬、当署管内において、荷役作業中の死亡労働災害が2件立て続けに発生し、2名もの自動車運転者の尊い命が失われました。

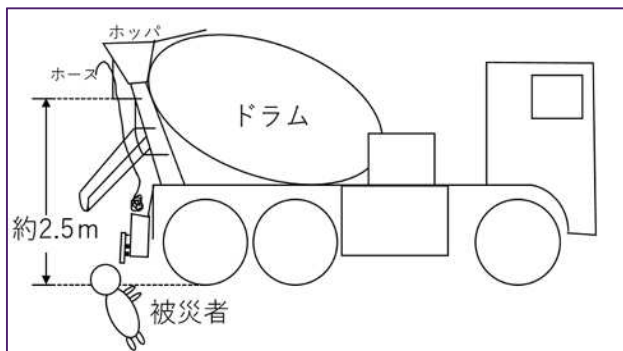
コンクリートミキサー車の洗浄作業中にホッパーへのステップから墜落

10月31日11時台、経験年数5年、70代男性のコンクリートミキサー車運転者が、工事現場に生コンクリートを納品後、同現場内の空きスペースでミキサー車の洗浄作業に従事。

その後、同車輛後部の地上に倒れている被災者を発見。発見時、洗浄用ホースが地面からの高さ約2.5mに位置する同車輛のステップ

の手すりにかかっていた。また、保護帽、墜落制止用器具は着用していなかった。
