# トラック運転者に対する 時間外労働の上限規制等に関する説明会

陸上貨物運送業における労働災害防止について  
熱中症予防対策について

浦河労働基準監督署

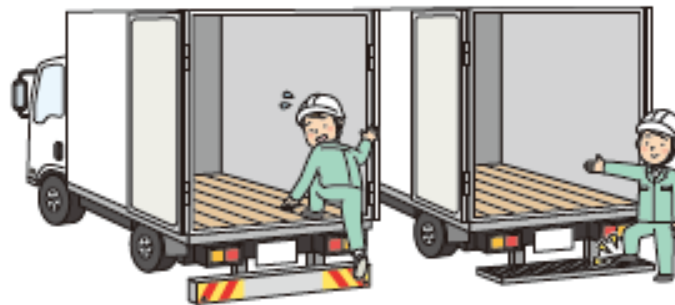
昇降設備の留意事項について

〈墜落のリスクが高い〉

〈望ましい〉

貨物自動車に設置されているステップで突出していないもの（上から見たときにステップが見えない等）は、墜落・転落するリスクが高いため、より安全な昇降設備を設置するようにしてください。
