# コンベヤーによる死亡災害をなくそう！ ～巻き込まれ災害を防止するために～

# ベルトコンベヤーの安全対策

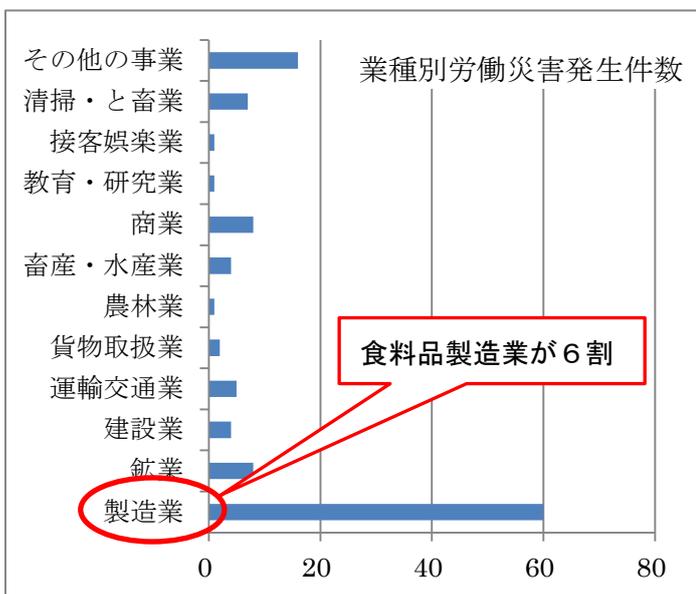
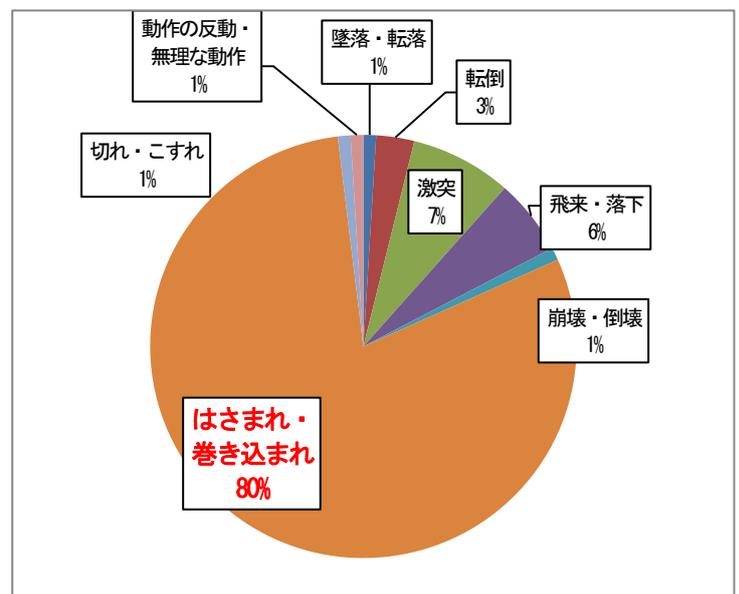
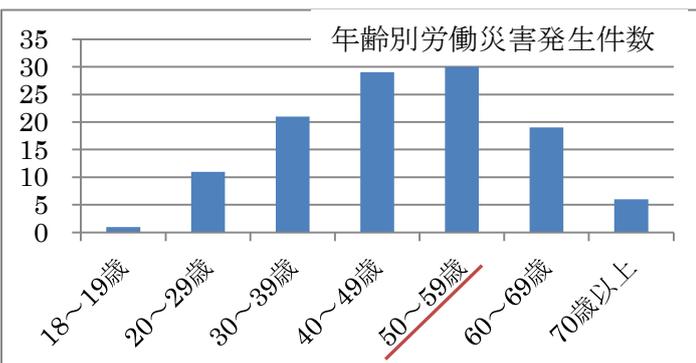
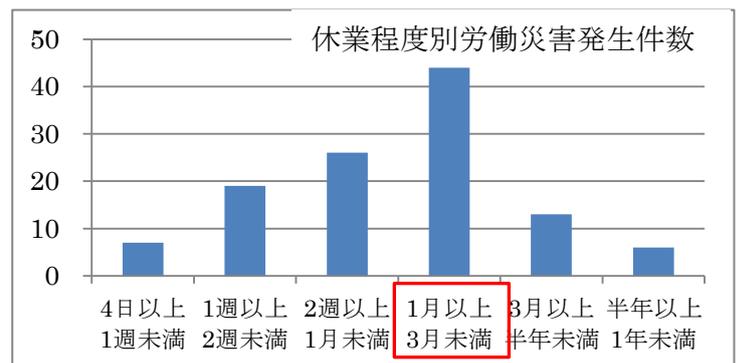
## 平成 25 年に発生したコンベヤーによる労働災害（北海道）

速報値

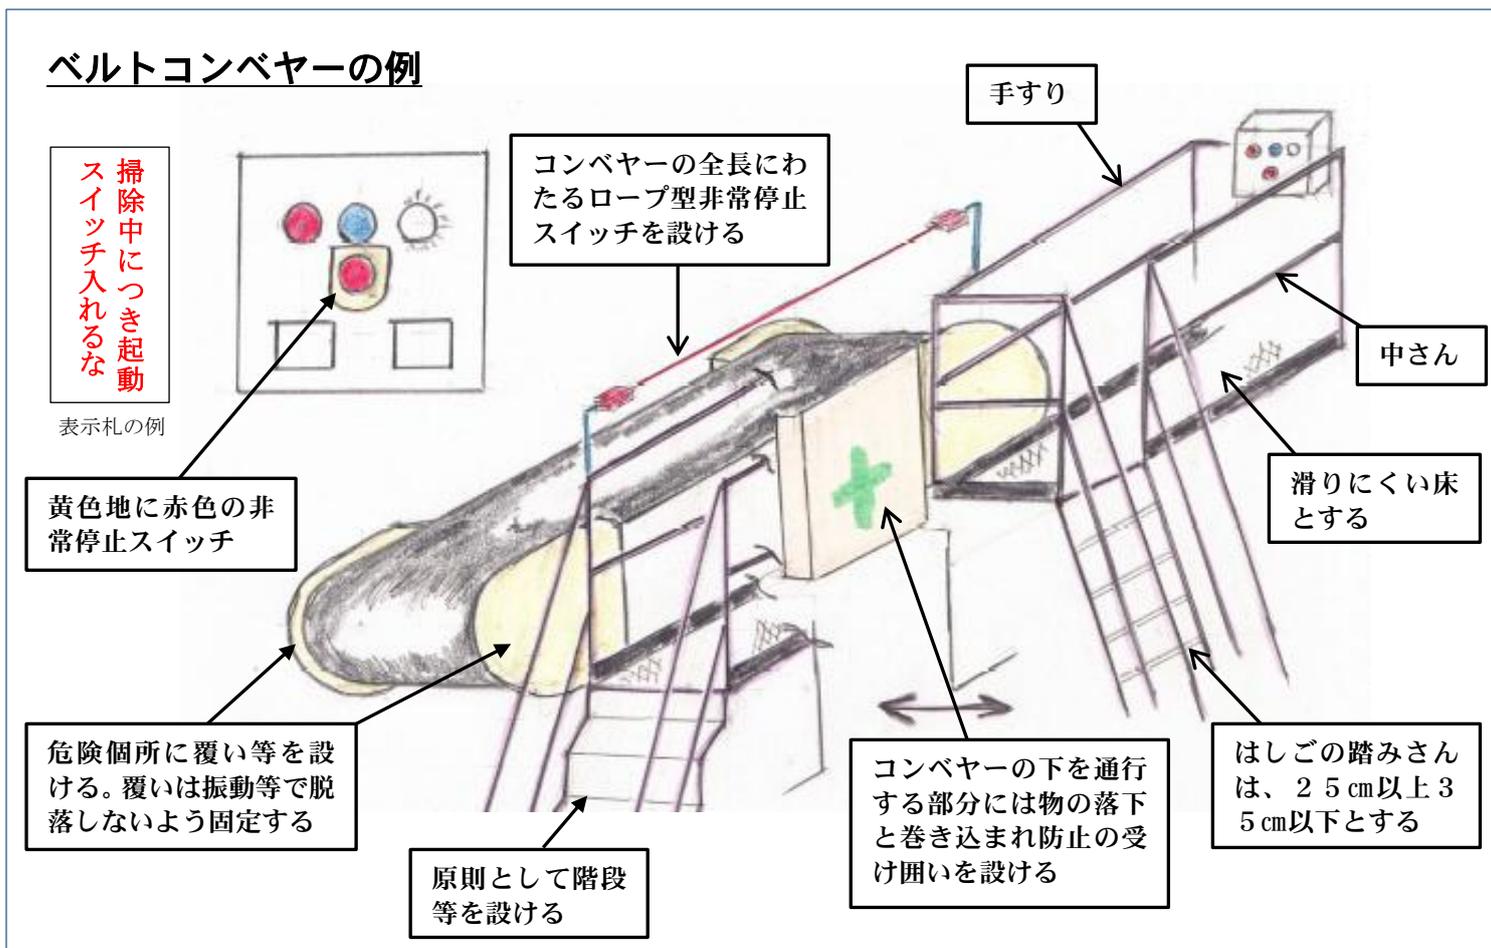
## ベルトコンベヤーの例

- 回転部分には覆い等が設けられ固定されているか
- 非常停止スイッチは有効に作動するか
- 昇降設備、手すり等には著しい腐食、損傷等はないか
- コンベヤーからの運搬物の落下防止がされているか
- 関係者以外が立ち入ることを禁止する措置はとられているか
- 危険個所を絵表示等で明確にしているか
- 起動スイッチに清掃等のため機械を停止した場合の誤操作防止用の表示等はあるか（上の図を参照）
