災害発生情報《保存版1》

筑西労働基準監督署 / (社)筑西労働基準協会
2010年10月25日

災害発生情報

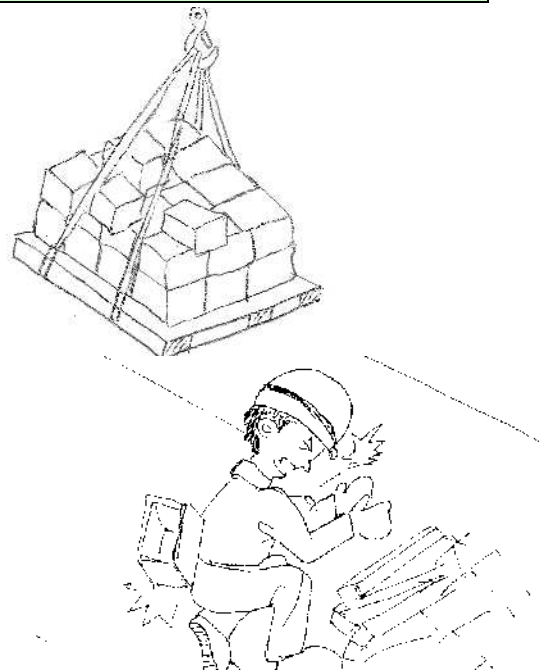
業種	運送業	経験	4年	年齢	33歳	男女	男性
発生月			発生時刻				
発生状況	荷卸し作業中、パレット上に積んだ荷をナイロンスリングにて玉掛けし、移動式クレーンで吊り上げたところ、荷の一部が荷崩れを起こし、下で作業をしていた労働者の上に落下した。						
起因物	吊荷	休業見込	1ヶ月				
負傷の程度 / 部位	腰部打撲（内臓損傷の疑いで入院）

クレーン等災害のうち、つり荷の落下災害は全体の約30%を占める典型的な災害事例です。本件の場合、荷崩れを起こすような荷の積み方にも問題がありましたが、原則としてクレーンの荷の下には、人を入れて（入って）はいけません。

- 1 荷崩れを起こすような荷の積み方はしないこと。ばら物の吊り荷は必ず結束し、又は袋に入れて吊り上げる。
- 2 荷を吊り上げるときは、荷の落下により危険を及ぼす範囲（荷の直下及びその周囲）に労働者がいないことを確認してから、吊り上げを開始する。
- 3 荷の落下に備え、関係者には保護帽（ヘルメット）を着用させる。

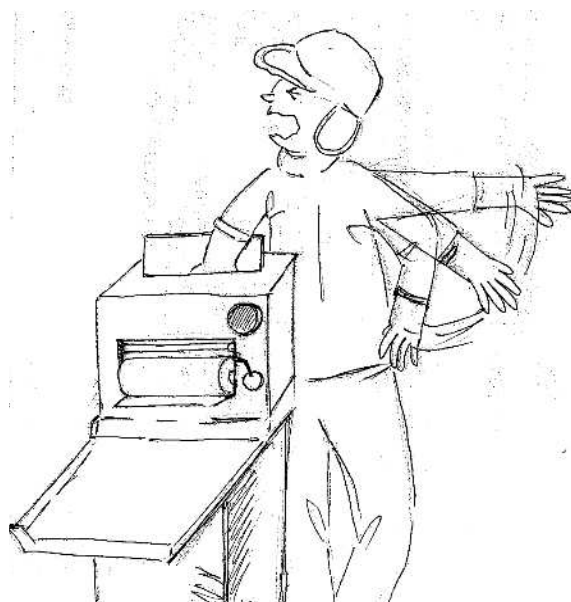
業種	パン製造・販売業	経験	1年	年齢	44歳	男女	女性
発生月		発生時刻					
発生状況	パン生地を伸ばす機械を清掃中、ロールに付いた生地を取ろうとして、ロールを回転させたところ、右手中指を挟まれてしまった。						
起因物	機械のロール	休業見込	1ヶ月				
負傷の程度 / 部位	右手中指骨折

作業者と機械可動部が接近する場合に安全を確保するには、作業者が作業しているときは機械を停止し、機械を稼働しているときには作業者は手を出さないのが原則です。

- 1 作業者が機械の稼働域に接触する恐れがあるときは、ガードを設けるか、インタロック付きガードで機械を停止する等の安全防護対策が必要です。
- 2 技術的理由で、稼働中でないと清掃ができないときは、清掃用具などを使用する方法もあります。
- 3 作業位置、作業姿勢、作業方法等も動作や行動に影響します。不安定な姿勢で作業をしていなかったか、作業性はどうかなど人間工学上の検討も大切です。

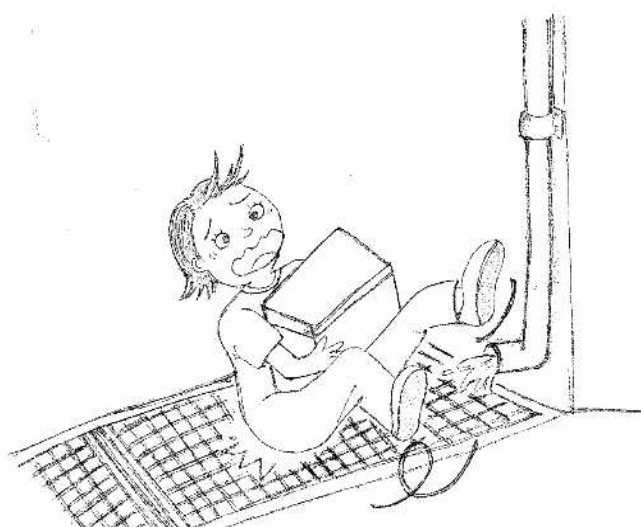
業種		経験		年齢	43歳	男女	女性
発生月		発生時刻	午後1時				
発生状況	敷地内を通行中、雨で濡れた排水溝の鉄製の蓋（グレーチング）で足を滑らせて転倒し、その際雨樋に左肋骨を強打した。						
起因物	通路、作業床		休業見込	2ヶ月			
負傷の程度 / 部位	胸部打撲

近年、中・高齢者などを中心に、いわゆる「グレーチング」（屋外排水溝などの蓋に使う鋳鉄や鋼鉄製格子状の金物）による転倒事故が相次いでいます。

乾燥時に比べ、水や油などで濡れていると、すべり抵抗は低下します。雨天時や水廻りを歩くときなどは、たとえ同一平面であっても“注意”が必要です。

- 1 靴の底面ゴム等の硬度、凹凸等もすべり抵抗に大きな影響を及ぼしますから、普段から床が濡れているような場合は、滑りにくい履物を使用します。
- 2 最近では、表面に凹凸をつけたり、金剛砂のようなものを表面に塗布したりした“滑りにくい”グレーチングも開発されています。そうした製品に置き換えるか、自社で同様の加工を行うのも一つの方法です。

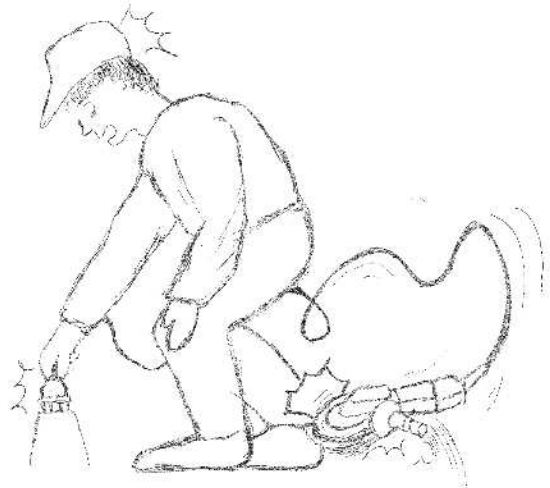
業種	金属製品製造業	経験	-	年齢	40歳	男女	男性
発生月			発生時刻				
発生状況	ディスクグラインダーで製缶品の溶接部を研磨中、差込プラグがコンセントから抜けてしまった。 スイッチを切らずにプラグを差し込んだため、ディスクが回転した反動で暴れだし、右足首に接触した。						
起因物	ディスクグラインダー	休業見込	通院のみ				
負傷の程度 / 部位	右足首切傷（8針縫合）

電動工具は、たとえ小型の機器でもモーターで駆動するのでパワーがあります。そうしたパワーの恩恵を受ける以上、相応の注意が必要です。

- 1 プラグを電源に差し込む前に、スイッチが切れていることを確かめる。
- 2 グラインダーのように砥石が回転するものは、床や加工材の上で走りやすいので、作業中はしっかり固定して不意な始動は避ける。また、床などに置く時も砥石がモノに接触しないように注意する。
- 3 常に足元をしっかりとさせ、不用意な持ち方をしたり無理な姿勢で作業をしたりしない。
- 4 きちんとした服装で作業する（だぶだぶの衣服や軍手などを使用すると、回転部に巻き込まれる恐れがある）。

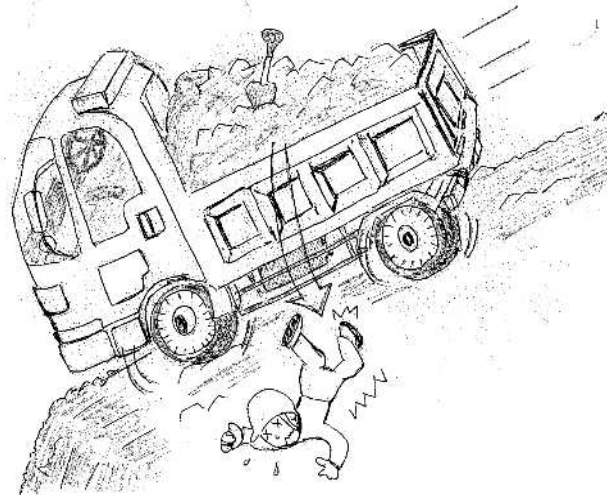
業種	運送業	経験	10年	年齢	43歳	男女	男性
発生月			発生時刻				
発生状況	ダンプトラックの荷台で積み込んだ砕石をならず作業中、突然、ダンプがゆっくりと前方に動き出し、慌てて飛び降りたが左踵を骨折した。 なお、ダンプトラックは崖から落ちて大破した。 サイドブレーキの効きが甘かった可能性がある。						
起因物	貨物自動車	休業見込	3ヶ月				
負傷の程度 / 部位	左踵骨折

但し、逸走防止措置を講じることなく、運転手が運転席から離れるという基本的ミスによるこうした災害は多発しています。あらためて注意して下さい。

- 1 サイドブレーキは坂道の駐車では主役ではなく、あくまで補助です。中途半端な引き方では、ちょっとした震動で緩んでしまうことがあるので、どんな場合でも、サイドブレーキをいっぱい引き上げることを周知徹底します。
- 2 マニュアル車では、シフトを「L」か「R」に入れてクラッチを放せば、車は動かなくなるので、サイドブレーキと併用することをお勧めします。
- 3 急な傾斜地に駐車するときは車止めを使用します。

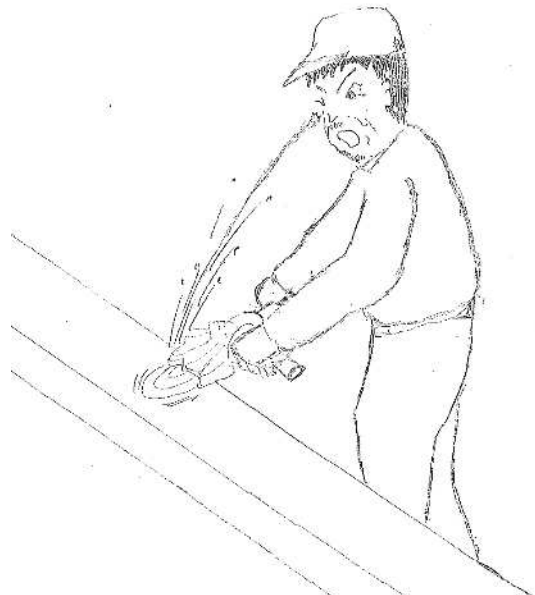
業種	建設業	経験	40年	年齢	63歳	男女	男性
発生月		発生時刻					
発生状況	鉄骨のグラインダー仕上げ作業を行っていたところ、研磨した鉄粉が右眼に飛び込んだ。 鉄粉はいつか取れるだろうと思って様子を見ていたが、違和感が消えず5日後に受診した。						
起因物	グラインダー	休業見込	20日				
負傷の程度 / 部位	右眼角膜潰瘍、眼内炎

グラインダー掛けなどで、焼けた鉄粉や破片が眼に入ると眼球を傷めます。

水道水で眼を洗ったりして、簡単に鉄粉が取れればいいのですが、こすったりしているうちに角膜や結膜を傷つけ、細菌などの感染症を引き起こす危険があります。ひどいときには、今回のケースのように角膜潰瘍といって深いキズを作り、視力低下の原因となることもあります。

- 1 研磨作業では、保護メガネを使用させます。
- 2 粉じんの発生が多い作業では、防じんマスクも着用させます。また監督者には、これら保護具の適正な使用方法を指示させることが重要です。
- 3 むき出しの砥石に手指が当たらないよう、砥石に保護カバーを取り付けます。保護カバーは、指の切傷防止のほか切粉や粉じんの飛散防止にも効果があります。

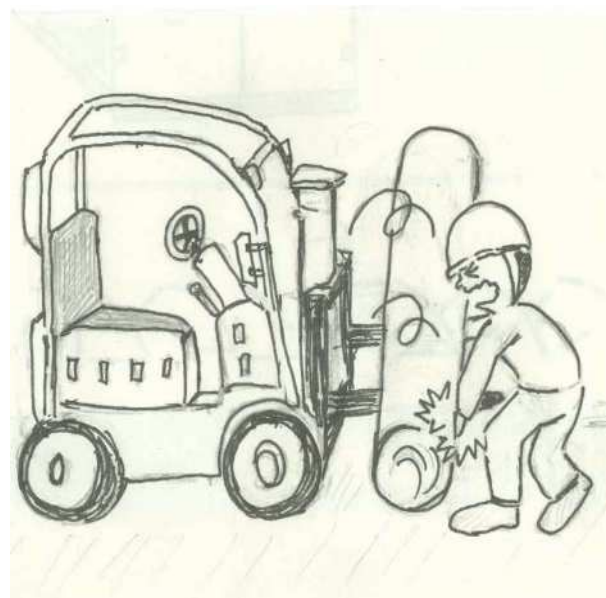
業種		経験		年齢	26歳	男女	男性
発生月		発生時刻					
発生状況	フォークリフトを使って、長さ4m、直径20cm、重さ100kgのロールを倉庫の棚に格納しようとしていたとき、フォーク（つめ）からロールが滑り落ちそうになった。それを見た被災者は、ロールを支えようとしたが支えきれず、左手中指を挟んでしまった。						
起因物	ロール（重量物）		休業見込	不詳			
負傷の程度 / 部位	左中指末節骨骨折

- 1 荷の種類、性状等を確認し、これに適合した作業方法を作業者に指示します。
- 2 フォークから落下しやすい荷は、歯止め等を用いて走行中の荷崩れ、荷の落下を防止する措置を講じます。
- 3 フォークリフト及びその荷の落下による危険が及ぶ範囲には、作業者を立ち入らせないようにします。

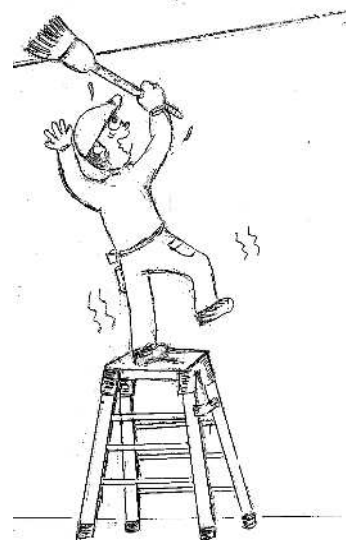
業種	金属製品製造業	経験	13年	年齢	56歳	男女	男性
発生月			発生時刻				
発生状況	脚立を使用して天井の掃除を行っていたが、脚立の天板に乗って立ち上がったとき、体のバランスを崩して落下した。						
起因物	脚立	休業見込	3ヶ月				
負傷の程度 / 部位	右足踵骨折

脚立の安全な使い方は、意外と知られていません。以前（ 8 ）にもお知らせしましたが、**天板に載って作業することは危険**であり、知りうる限りのメーカーの取扱説明書で「**禁止**」しています。また、脚立の上で横方向に力を掛けると転倒しやすくなります。

正しい使用法は、身体を脚立の昇降面に向け、上から2段目以下の踏段に立ち、できれば天板や踏段に身体を押し当て安定した状態で作業することです。

- 1 高所作業を行わない方法（柄の長い掃除用具を使う等）を検討します。次に、より安定した設備（移動式足場台、ステップ付き踏み台等）の使用を検討します。
- 2 やむをえず脚立を使用する場合は、次に留意します。
 - イ 昇り降りするときは、踏み棧に正対し、天板には載らない。
 - ロ 低い部分で一度体重を掛け、揺れやがたつきをチェックしてから作業に入る。
 - ハ 脚立を置く向きは、力が入る方向に着目して置き方と姿勢を変える。

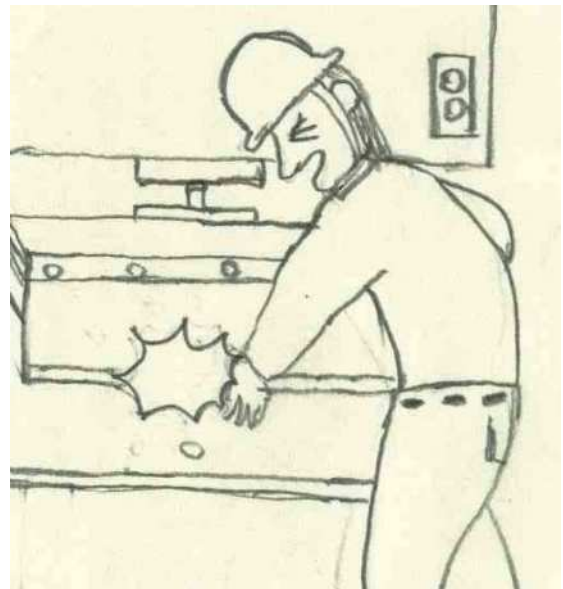
業種	ゴム製品製造業	経験	8年	年齢	41歳	男女	女性
発生月			発生時刻				
発生状況	<p>裁断機でゴムシートを裁断する作業を終え、機械を停止すると同時に、刃の下にあった切り残しを取り除こうとしたが、機械が停止するより早く手を出してしまったため、刃で指先を切ってしまった。</p> <p>正規の作業手順では、直接手を出すのではなく、棒状の治具で材料を取り除くことになっていた。</p>						
起因物	裁断機	休業見込	1月				
負傷の程度 / 部位	左手中指切断

人と機械における安全の基本は、「隔離＝空間的分離」と「停止＝時間的分離」。こうしたシステムがなかったことが最大の原因ですが、ルールを守ることも大切です。

- 1 機械の作動中は危険範囲に手指等が入らない（隔離）、入るときは機械が停止する（停止）安全システムを導入します。
- 2 作業手順が遵守されているかどうか、遵守されていないとしたら何に問題があるか等々を日常的に点検し、必要により作業手順等を改正します。
- 3 リスクアセスメントを実施し、それに基づくリスク低減方策を実施します。

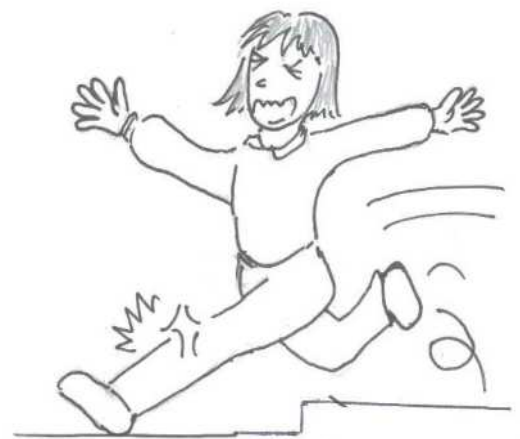
業種	小売業	経験	5年	年齢	46歳	男女	女性
発生月	3月	発生時刻	17時00分				
発生状況	店内で勤務中、急いで持ち場に戻ろうとして、小走りで約20cmの高さの段差を飛び越えたとき、左足のふくらはぎに痛みが走った。						
起因物	床の段差	休業見込	1ヶ月				
負傷の程度 / 部位	左腓腹筋筋断裂（肉離れ）

“ひらり”と華麗なジャンプで『ぶちっ!』筋断裂、通称「肉離れ」は、筋肉に急に強い収縮力が働いた時、自分の筋力に耐えきれなくなって筋組織が断裂することで発症します。

- 1 作業場内は、走らないことが原則。また、予防としては、普段から適度に運動をし、筋力を強化するようにしてください。
- 2 作業を始める前に、ストレッチを行うことも重要です。特に寒い日は発症しやすいとされていますので、念入りに行ってください。
- 3 また、筋肉が疲労しているときなども発症しやすいので、日々の作業による疲れはその日のうちに解消しておきましょう。

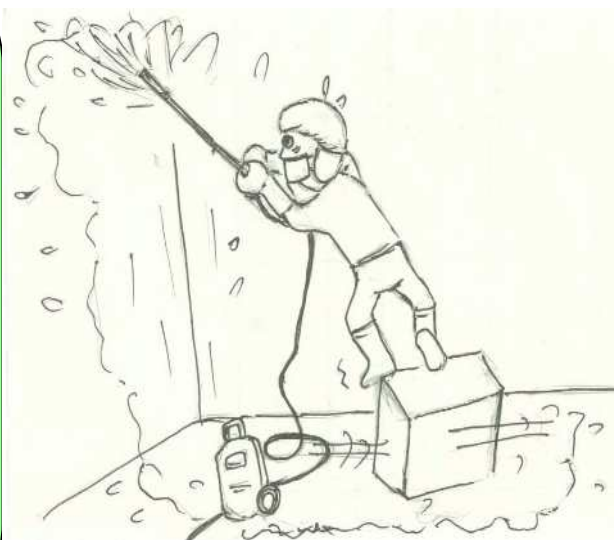
業種	食品製造業	経験	4年	年齢	63歳	男女	男性
発生月		発生時刻					
発生状況	プラスチック製コンテナを裏返し、その上に乗って壁の清掃作業をしていたとき、突然、コンテナが後ろ方向に滑ったため、床に転落した。清掃作業により床が水で濡れていた。						
起因物	コンテナ	休業見込	7日				
負傷の程度 / 部位	胸部打撲

私たちは、「滑り」に対して以外と無頓着です。表面が平滑でつやつやしている床面は、見た目にも清潔ですし、清掃もしやすいと思われています。しかし、ひとたび水や油などで濡れると、非常に滑りやすく危険な床に豹変します。

滑りによる事故の発生を防止する唯一の方策は、床面における“滑り抵抗”を確保することです。

- 濡れた床の上の作業については、滑り抵抗値が低下することを考慮して、使用する機材や作業方法を決定します。なお、床材に一定の荷重を掛けて前後に動かすことで、床の滑りやすさを確かめることができますので、試してください。
- 台の上での作業は、身を乗り出したりして重心を移動する動作を極力避けるようにします。

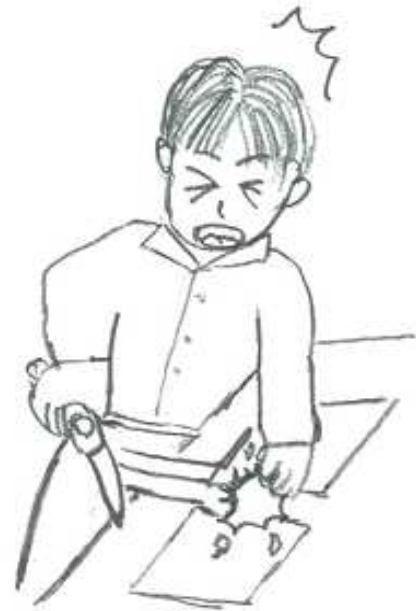
業種	化学工業	経験		年齢	59歳	男女	男性
発生月		発生時刻					
発生状況	倉庫内でダンボール箱を解体中に、カッターナイフを使ってダンボールを切断していたが、ダンボールを抑えていた右手小指を切ってしまった。						
起因物	カッターナイフ	休業見込	不休				
負傷の程度 / 部位	右第5指切傷

あまり知られてはいませんが、**カッターナイフによる労災事故は、知る人ぞ知る“頻発”災害**の一つです。切傷事故が多いことに業を煮やし、カッターナイフの使用を禁止している事業場もあるくらいです。

- 1 安全に使用するため、刃先は切断に必要な程度出すようにします。シャープな切れ味は無理のない作業につながります。切れ味が悪くなったら、刃先を交換します。
- 2 刃の進む方向に手を置かないようにします。また不安定な姿勢で切断すると、思わぬところで怪我をしますので、正しい姿勢をとるようにします。
- 4 近年は、安全に配慮した製品も市販されていますので、用途に応じ適切な機種を選択するようにします。

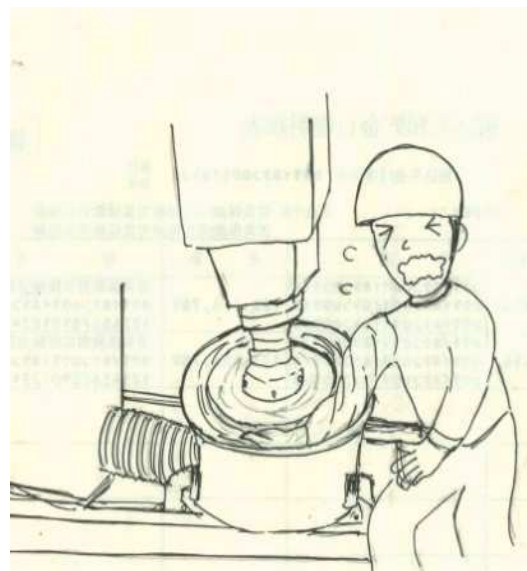
業種	金属製品製造業	経験	1年	年齢	23歳	男女	男性
発生月	-----	発生時刻	午後10時				
発生状況	鑄造品のバリ取り作業において、バリを取る研磨機を起動させてから、キズ防止の治具を付け忘れたことに気付き、あわてて治具を取り付けようとしたが、すでに回転を開始していた研磨機に右手を巻き込まれてしまった。						
負傷の程度/部位	右上腕部橈骨・尺骨骨折			休業見込	1ヶ月

機械災害の防止の基本は、「**機械は故障し、作業者は誤りを犯す**」ことを認めること。

本件事業場では、すでにエリアセンサー（光線式感知装置）の導入を予定していました。その矢先の事故ですから、本当に悔やまれます。

- 1 安全扉又はエリアセンサー（身体の一部の進入を感知するセンサー等により、自動的に機械の運転を停止する）機構を導入することが最も効果的です。
- 2 回転しているものへの手出しによる「**巻き込まれ危険**」に対しては、**模擬の腕や手を使用して、機械の回転体に巻き込まれることを体感する“体感型”教育も有効**です。この教育は、一旦、巻き込まれるとなかなか抜けないことを学び、機械に触るときには必ず機械を停止する意味を理解させるのが目的です。
- 3 上記1の対策を講じるまでの間は、表示等によって作業者の注意を喚起します。

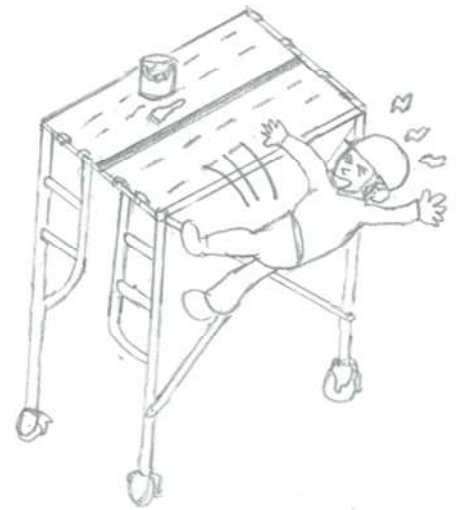
業種	塗装工事業	経験	3年	年齢	30歳	男女	男性
発生月	- - - -		発生時刻	- - - -			
発生状況	塗装工事のため、ローリングタワーに載って鉄骨のケレン（さび落とし）作業を行っていたとき、他の作業者が近くの出入口のシャッターを上げたため、シャッター下端部の座板がローリングタワーのキャスターに接触し、ローリングタワーが転倒した。このため、ローリングタワーの1段目（高さ1.8m）に乗っていた被災者は、頭部から床に墜落した。						
負傷の程度 / 部位	頭蓋骨骨折			休業見込	1か月

移動式足場（通称：ローリングタワー）は、比較的低い高さでの作業には便利で、設備・配管・塗装など幅広く活用されています。しかし、不安定であること、昇降設備がないこと、作業床に手すりがないことなど、問題も多く指摘されています。

労災事故で目立つのは、作業床に作業員を乗せたまま移動しての転落事故です。しかし、ローリングタワー自体の安定が悪いこともあり、ちょっとしたことで転倒するおそれがあります。

- 1 ローリングタワーの高さ制限、荷重制限 を守るとともに、積載荷重を表示し、その荷重以上積載しないようにします。
- 2 作業員などを乗せたまま移動したり、不意に振動を与えたりしないようにします。
- 3 作業員が身を乗り出して作業したりしないよう、作業箇所付近に近接して設置します。
- 4 脚輪のブレーキは、移動中を除き常に作動させておきます。
