建設業で労働災害が増加しています

**対前年同期（10月末）で5人（13.5%）の増加！
墜落・転落災害が急増！**

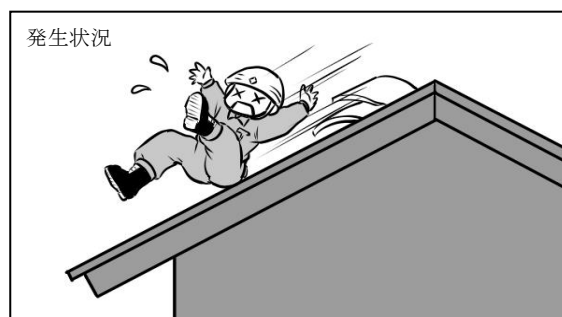
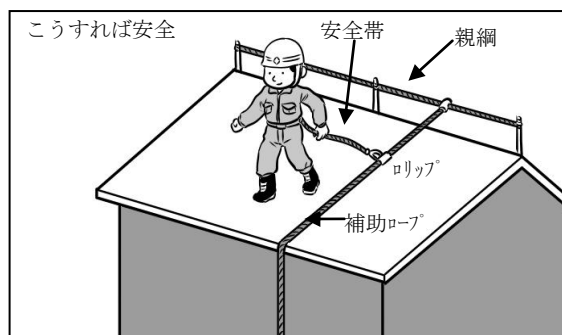
<屋根からの墜落> ※同事案で4人

屋根瓦工事業 平成 24 年 4 月発生	家屋 2 階屋根瓦の葺替え工事業中、足元が滑り、軒先から墜落した。 (被災者は 50 代大工、胸部打撲、休業 1 か月)
-------------------------	---

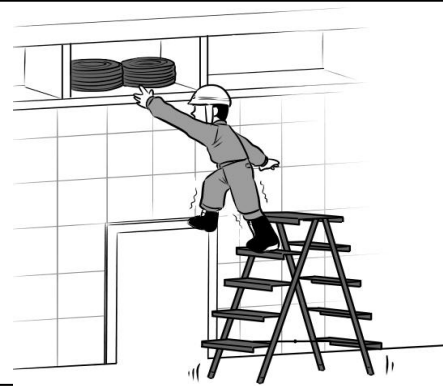
発生状況

機械の設置作業において、天井の配線ラックから電線を取るため、脚立の4段目に乗り、手を伸ばして電線を取ろうとしたが、取り損ねた際にバランスを崩し、路面に転落した。

(被災者は40代電気工、右足踵骨折、休業2か月)

＜脚立からの転落＞※同事案で6人

設備工事業

平成24年7月発生
