陸上貨物運送事業における

重大な労働災害 を防ぐためには

荷役作業時の死亡災害にみる
災害パターン別の主な原因と対策

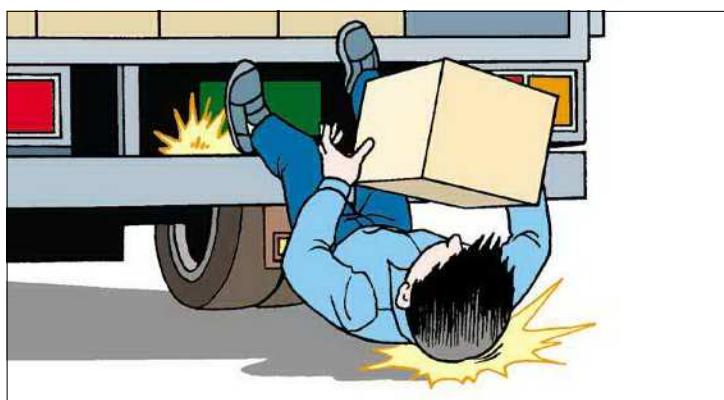
事例 1

足を滑らせてリアバンパーから転落（死亡災害）

被災者はコンビニエンスストアに荷物を配送していました。配送先の手前にある駐車場で荷台コンテナ内にある荷物の整理を行った後、荷台にあった段ボールを持ちながら、荷台からトラックのリアバンパーに足をかけ、後ろ向きで降りようとしたところ、足を滑らせてしまい、約52cmの高さから転落し、頭部を強打しました。なお、同被災者は保護帽を着用していませんでした。

作業高によらず、必ず保護帽を着用して荷役作業を行いましょう

わずか50cmの高さから転落した場合でも、打ちどころによっては死亡災害に至ってしまうことがあります。高さ2mに満たない地点での作業であっても、荷役作業時には必ず保護帽を着用するようにしましょう。また、常日頃から社員に対して保護帽の意義や効果に関する社内教育を実施し、保護帽の着用を徹底させるようにしましょう。

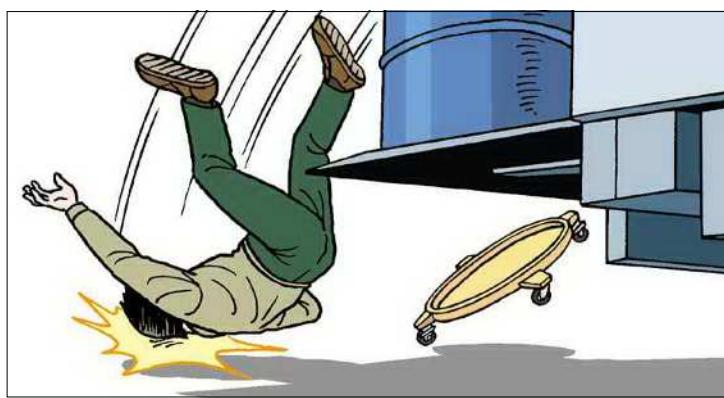
事例 2

テールゲートリフターから転落（死亡災害）

被災者はテールゲートリフターに乗り、工業用油200ℓが入ったドラム缶1缶を荷台から荷おろしする作業をしていました。被災者は何らかの理由でテールゲートリフターからトラック後方に転落しました（転落高110cm）。なお、同被災者は保護帽を着用していませんでした。

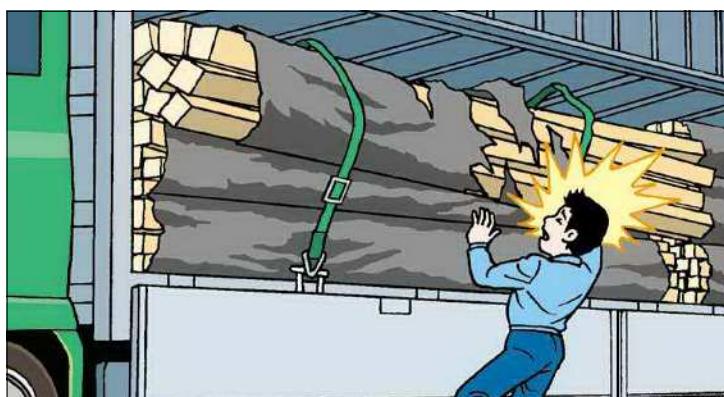
事例

固定ベルトを外した途端に多くの角材が落下（死亡災害）

被災者は、トラック（ウイング車）の積荷である角材180本の束の積み付け状況を点検していました。角材はラッシングベルトで固定されていたものの、点検のためベルトを緩めたところ、角材の束が崩壊し、被災者は角材の下敷きになりました。なお、同被災者は保護帽を着用していませんでした。

積付け時には、積荷の状態を確認すること(積みおろし配慮)

荷崩れが起きやすいような形で積付けが行われると、積みおろしの際に非常に危険です。積みおろし担当者が安全な積みおろしができることを前提に、積付け時の積みおろし配慮を行いましょう。
また、荷崩れを防ぐために、適切な固定・固縛を行うなど、適正な方法で荷を固定させることが非常に重要です。

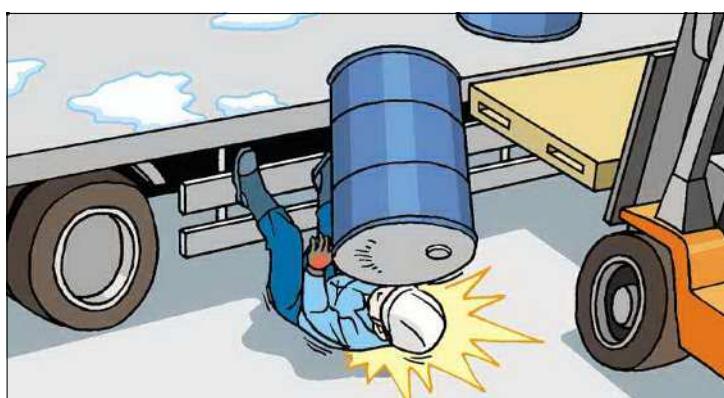
事例

ドラム缶とともに転落。

ドラム缶が被災者に直撃（死亡災害）

被災者は、積載されているドラム缶を、トレーラーコンテナの奥からフォークリフトのあるトラック荷台側面に移動させる作業をしていましたが、コンテナから地面へドラム缶とともに転落し、ドラム缶が被災者に直撃しました。なお、コンテナ内部の底面には雪が残っており、非常に滑りやすい状態でした。

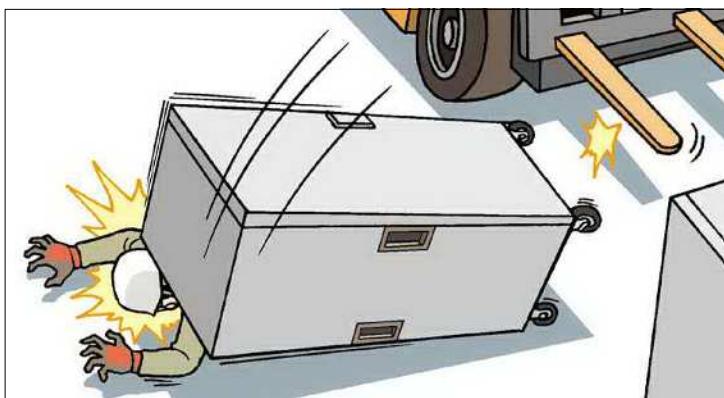
事例

フォークリフトアップ(上昇)時の安全不確認により被災者がコールドロールボックスパレットの下敷きに（死亡災害）

オペレーターがフォークリフトのフォークを上昇させた際に、そばにあったコールドロールボックスパレットがフォークに引っかかり、前方に倒れました。パレットの近くで作業を行っていた被災者は倒れてきたパレットを避けることができず、倒れたパレットの下敷きとなりました。

フォークリフトのオペレーターやその周囲の作業者は、定められたルールを守り、適切な行動を徹底しましょう

- 周囲の安全を確かめながら運転操作を行いましょう。特に、フォークに荷がある時には急な上昇・下降、旋回などは行わないようになります。
- フォークリフトの用途外使用をしないようにしましょう。
- フォークリフトの操作に慣れていない場合は、一定期間は指導者の指導の下で作業を行うようにしましょう。

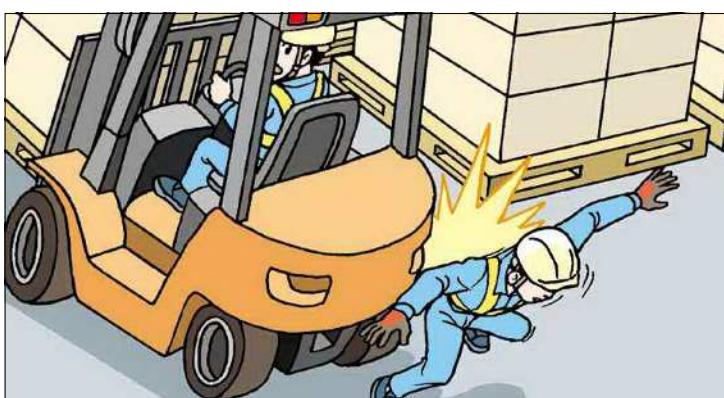
事例

歩行者立入禁止エリアにいた被災者がフォークリフトと接触（死亡災害）

コンテナへの荷積み場所となっているフォークリフト走行エリア内でフォークリフトを運転していました。フォークリフトを後退させたところ、近くを歩いていた被災者に接触しました。なお、被災者は社内ルールで定められているフォークリフト走行エリアに入ったことで接触しました。

- 自分の周囲に注意を払いながら作業を行うようにしましょう。
- 接触事故を防ぐために、歩行者立入禁止エリア(フォークリフト走行エリア)に立ち入らないようにしましょう。

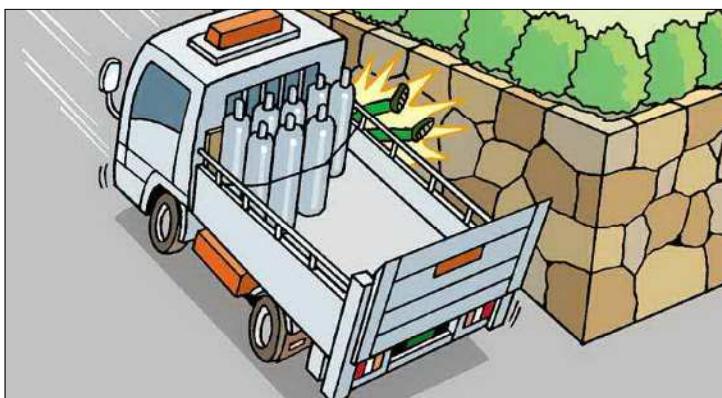
事例

坂道で動き出した無人トラックを止めようとして轢かれる（死亡災害）

被災者（ドライバー）は、傾斜のある道路（7～9度）に駐車させていた無人のトラックが後ろに動き出したため、止めようとして運転席に乗り込もうとしましたが、振り落とされた結果、トラックと石垣との間に挟まれました。なお、トラックを駐車させた際、エンジンは停止されていましたが、トラックのパーキングブレーキは緩く、ギアロックがされていなかったために、適切にブレーキが利いていない状態でした。

降車時には必ず逸走防止措置（「パーキングブレーキ→エンジン停止→ギアロック→輪止め」の4点セット）を実施しましょう

逸走した事例の多くは、適切な逸走防止措置が取られていなかったことで発生しています。ドライバーが降車する場合は平坦な場所にトラックを駐車するようになるとともに、逸走防止措置の4点セットを確実に行ってから車を離れるようにしましょう。なお、寒冷地での待機中にエンジンをかけたままで車から離れた際に被災した事例もありましたので、十分に注意が必要です。

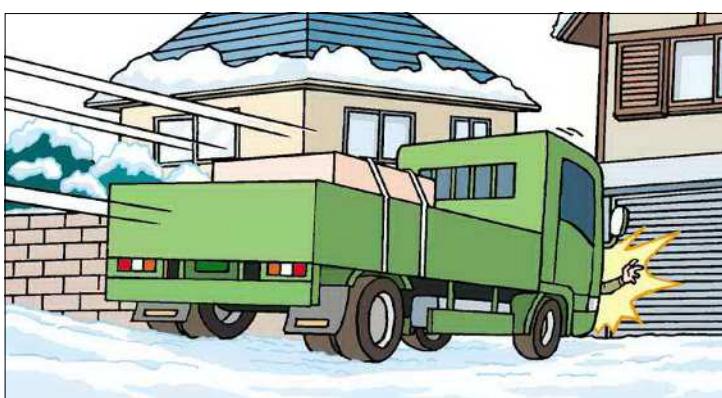
事例

積雪路面で無人トラックが動き出し住宅ガレージの支柱に挟まる（死亡災害）

積雪し、傾斜のある道路（約10度）に停車させていた無人のトラックが前方に動き出したため、トラックの前にいた被災者（ドライバー）がトラックに押しやられ、住宅ガレージの支柱との間に挟まれました。なお、駐車時にはパーキングブレーキが適切に使用されていたほか、エンジンが停止され、ギアロックもされており、タイヤにはチェーンも装着されていました。

- ▶ トラックの停車、ドライバーの降車、トラック内の待機について、作業手順を定めましょう
- ▶ 停車時にトラックが動き出しても、止めるために車に近付くことは厳禁とし、周囲への警告を発しましょう
- ▶ 降雪・凍結した坂道（わずかな傾斜も含む）では原則として、停車させないようにしましょう

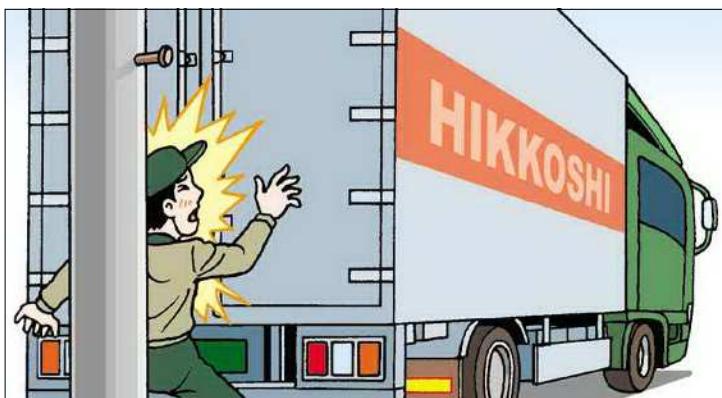
事例

トラックの後退誘導時に トラックと電柱に挟まる（死亡災害）

被災者（運転手助手）は、路地で引越トラックの後退誘導を行っていたところ、トラックと電柱の間に挟まれました。当該トラックにはバックモニターが装備されていましたが、被災者が目視できなかったにもかかわらず、運転手は事故発生当時バックモニターを使用していませんでした。

後退誘導のルールを定めるとともに、トラックを後退させるのは後方の状況確認ができる場合のみに限定しましょう

- ▶ トラック後退時には、周辺への第三者の立ち入り制限を定め、遵守させましょう
- ▶ 後退誘導担当者を配置しましょう。また、運転手は誘導担当者が目視できる状態で後退を行い、声や笛などの音声のみで後退の可否を判断しないようにしましょう
- ▶ トラック同士が接触するおそれのある場合は、複数台のトラック誘導を行わないようにしましょう
- ▶ 原則として、後退警告音の音量は下げないようにしましょう。やむを得ず下げる場合は、バックモニター等その他の安全対策を併用しましょう

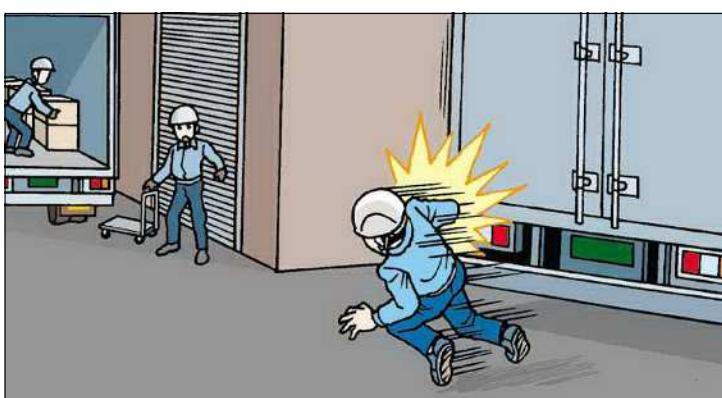
事例

トラックの荷役作業指示中に 後退してきた別のトラックに接触（死亡災害）

被災者はトラックAの運転手に対して荷役作業の指示を行っていました。そこに別のトラックBが給油のために、本来は禁止されている後退で移動してきました。トラックBの運転手は被災者に気付かずに後退を続けたために、被災者はトラックBと接触しました。なお、事故が発生したのは夕方で、薄暗い状態でした。

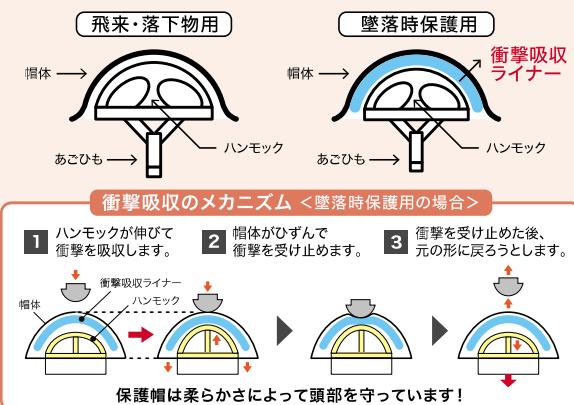
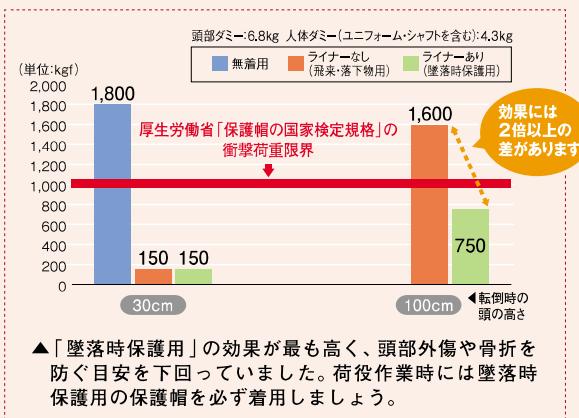
保護帽（ヘルメット）とは労働安全衛生法第42条の規定にもとづく「保護帽の規格」に合格した製品をいいます。この保護帽には「飛来・落下物用」と「墜落時保護用」の2種類があり、荷役作業では帽体内部に衝撃吸収ライナーと呼ばれる衝撃吸収材を備えた墜落時保護用を使用することが望されます。

ここでは着用効果を知ってもらうため、「着用なし」、「飛来・落下物用」、「墜落時保護用」の3種類で頭部にかかる衝撃をグラフに示しました。100cmから転倒した時の効果には2倍以上の差があり、飛来・落下物用では効果が不十分なことが分かりました。

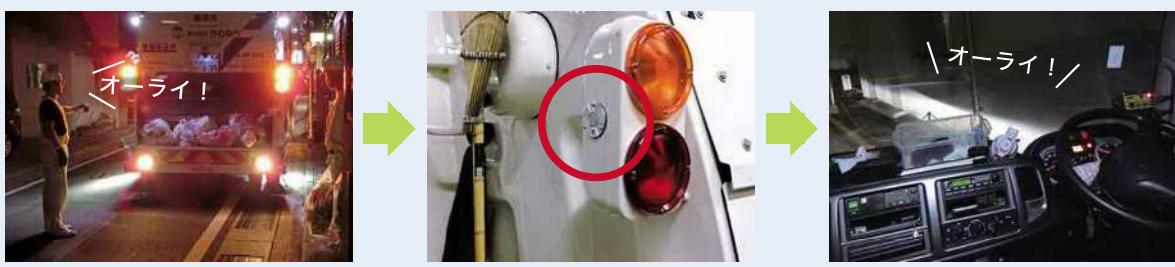
夜間のゴミ収集では暗い場所での安全確保に加えて近隣への騒音配慮が不可欠です。福岡市の委託業者ではパッカー車の後部に2つの集音マイクを装着して、車両後退時の「オーライ」等の掛け声が運転席に伝わりやすいシステムを使っています。このシステムが使われるようになって10年くらい経つそうですが、もはや安全対策には欠かせないそうです。市販のバックモニターにも集音マイク付のものがありますので、トラックの後方確認ツールとしての活用が期待されます。

後方の状況を確認しながら
作業者が発声する

左右2か所の集音マイクが
掛け声をひろう

運転席のドライバーに
確実に聞こえる
