# Press Release

石川労働局発表  
平成 24 年 11 月 22 日

## 高所作業車等の逸走による労働災害の防止について（要請）

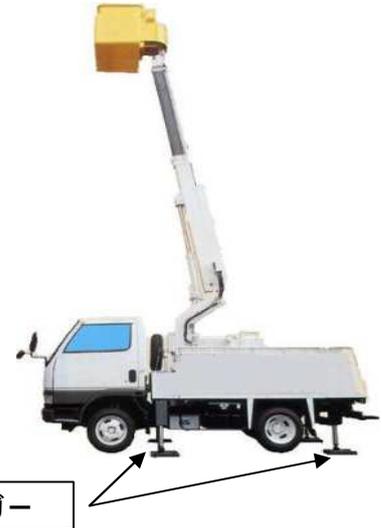
\*2 アウトリガー（別添2の文中）

アウトリガーとは、高所作業車、移動式クレーン等において、これらが作業中に転倒しないよう支えるため設けられた機体から横に梁のように張り出した機材をいう。
