## No.3 労働災害防止活動及び働き方改革等に係る取組事例の紹介

第三回目の事例紹介は、陸災防岩手県支部中央分会の株式会社ラクウン様、二葉運送株式会社様、株式会社藤善運送様からトラックからの転落防止対策、フォークリフト対策、熱中症対策の事例を、中央分会団体の取組として「トラックの日常点検に係る研修」について提供いただきました。道路貨物運送業以外の業種でも、災害防止対策の参考になる事例ですので、各事業場における取組みにご活用してください。

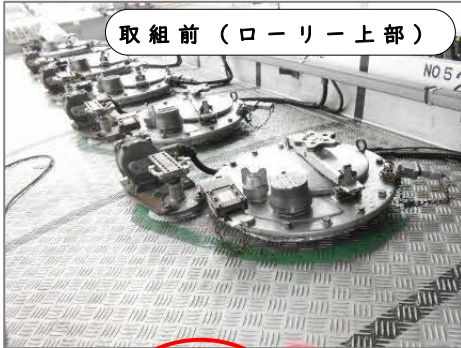
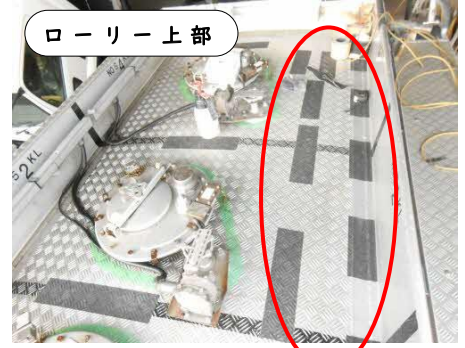
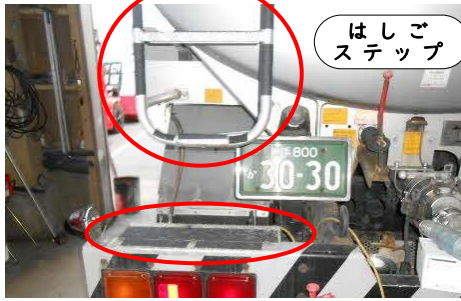
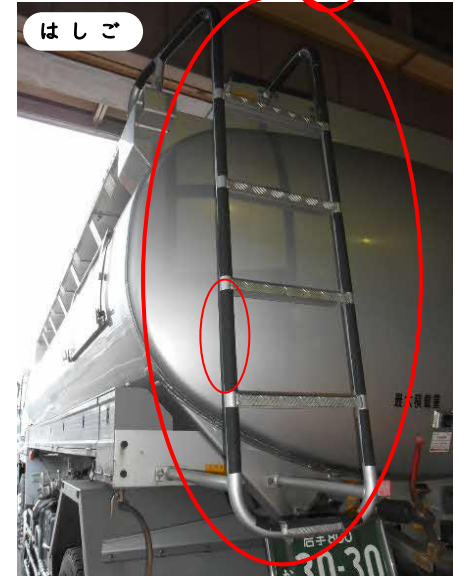
タンクローリーは、荷卸し作業の前後で、ローリー上部のハッチ内の油量を確認する必要があります。特に冬場や雨の日などは、墜落・転落、転倒の危険が非常に高くなります。その予防策として、ローリーに上がる際の昇降階段やローリー上部のシェルター内に「滑り止めのシール」を貼る対策を講じています。

この対策は、滑りやすい箇所を洗い出し「滑るリスク」を低減する取組で、高齢労働者の災害防止対策としても有効です。

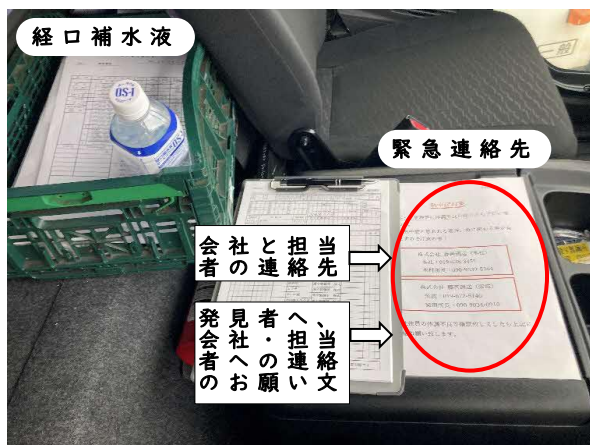
熱中症予防に対する取組です。

各車に1本配置しています。経口補水液は賞味期限が1年と非常に長く低コストです。また、冷やす必要がないため車両に置きっぱなしでも問題ありません。毎年6月に新しいものと交換しています。

熱中症になってしまった場合の連絡先を携行しています。運転者が熱中症の疑いを感じた場合の連絡先を常に携行することにより、いち早く対応することができます。

また、トラックドライバーは事業場を離れ、単独で作業を行うため、万が一意識を失った状態で発見された場合、発見者が戸惑わずに会社・担当者へ通報いただけるように、お願い文を記載しています。

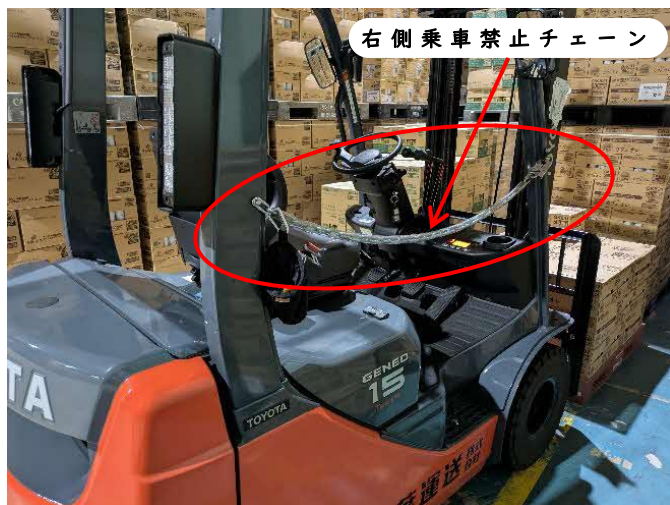
フォークリフトの運転席右側には操作レバーが多く配置されているため、不意に身体がレバーに接触した場合、誤操作・誤作動してしまいます。以前から右側乗車は禁止していましたが、更に対策を強化するため、物理的に乗降できないようにチェーンを取り付けました。

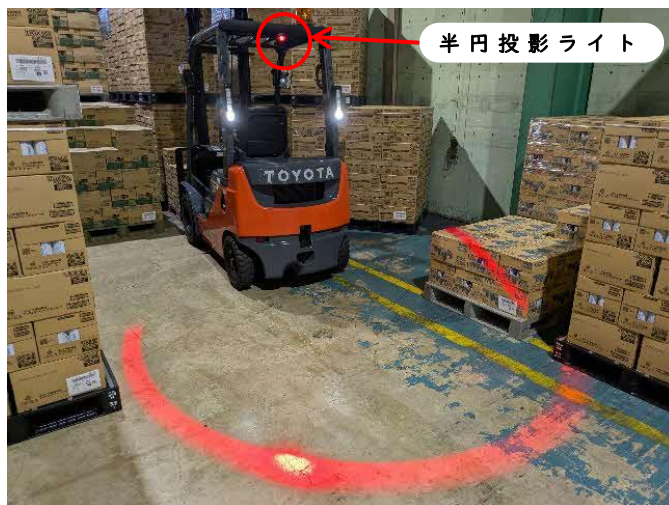
後進レバーを入れるとフォークリフト後方に半円形のライトが床面に投影されます。バック走行時、見通しの悪い場所でも視覚的にフォークリフトが近づくことが判断できます。また、このライトの範囲内は作業員と他のフォークリフトを立入禁止とするルールを定めています。

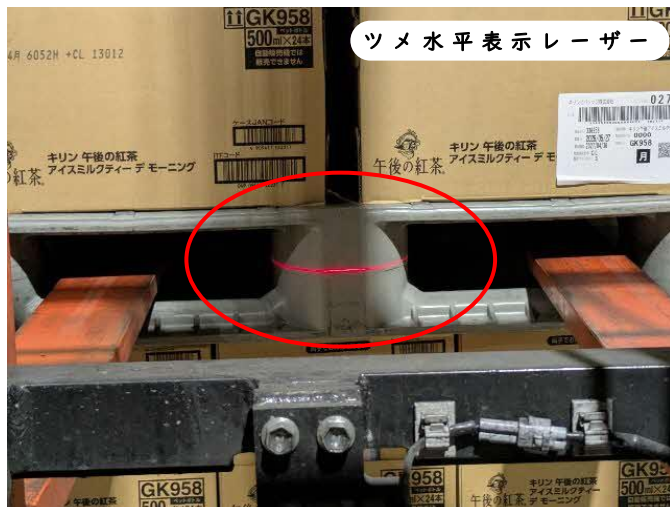
フォークリフトのツメは、水平にパレット等に差し込むことが大原則です。ツメが水平になった際にツメの前方へレーザーで赤い線が投影される装置を導入しました。ツメを水平に差し込むことで商品の破損・倒壊による事故の発生を減少させることが期待できます。

以上は、過去に発生したフォークリフトと作業員の接触災害を防止するための対策として取り組んだものです。
