# 『見える』あんぜん事例集

## 第4集

気仙地区復旧・復興関連大規模建設工事  
安 全 衛 生 等 連 絡 協 議 会

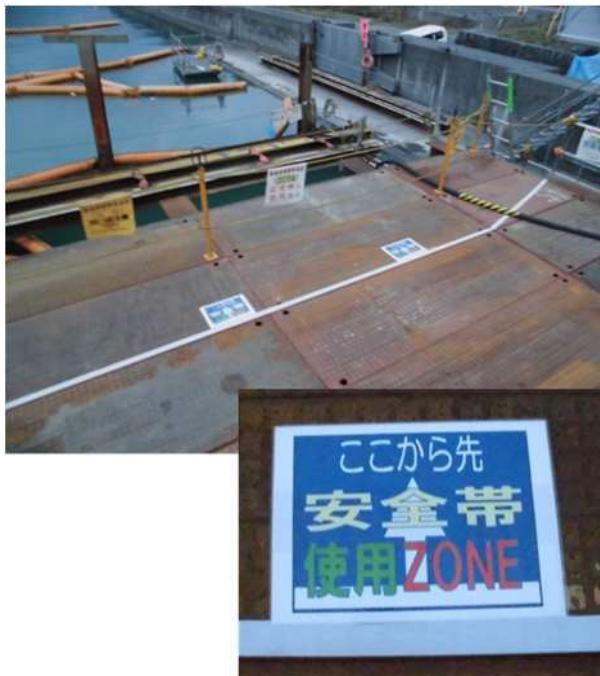
## 事例1【 墜落・転落災害防止に関する見える化 】

### 危険箇所と安全ルール（安全帯使用ゾーン）の見える化

安全帯を使用するゾーンをライン表示する事で「見える化」し、安全帯使用の徹底を図った。

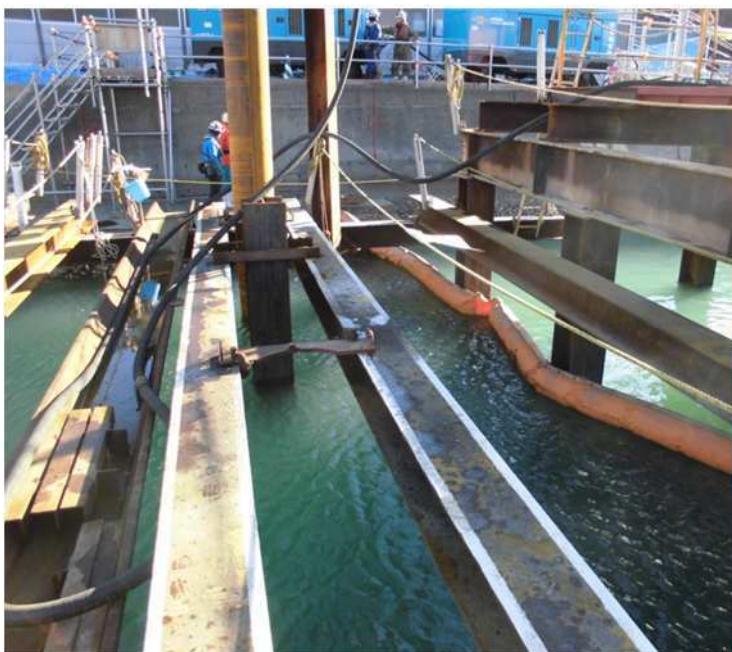
## 事例2【 墜落・転落災害防止に関する見える化 】

### 危険箇所（導材上の端部）の見える化

導材上を通行する際、鋼材と海上の色が類似していて見にくい為、端部をマーキングする事により明確化し、海上への墜落・転落防止を図った。

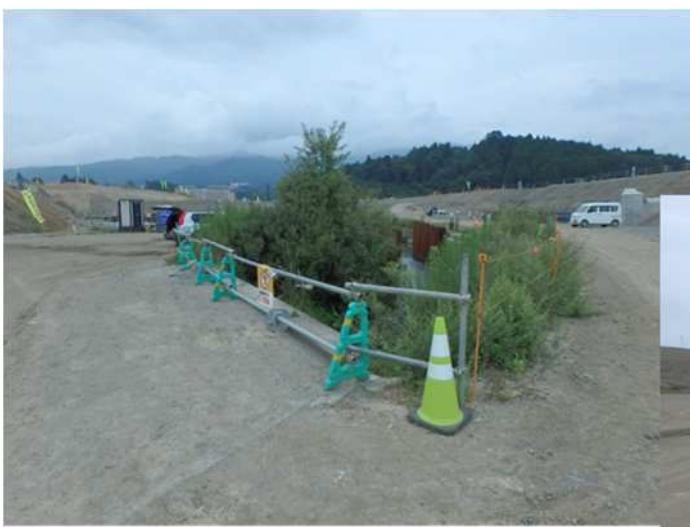
### 事例3【 墜落・転落災害防止に関する見える化 】

#### 危険箇所（欄干が撤去された川沿いの場所）の見える化

場内を流れる川の欄干が撤去されているので、単管を杭止めしてバリケードを置き、転落防止を図った。

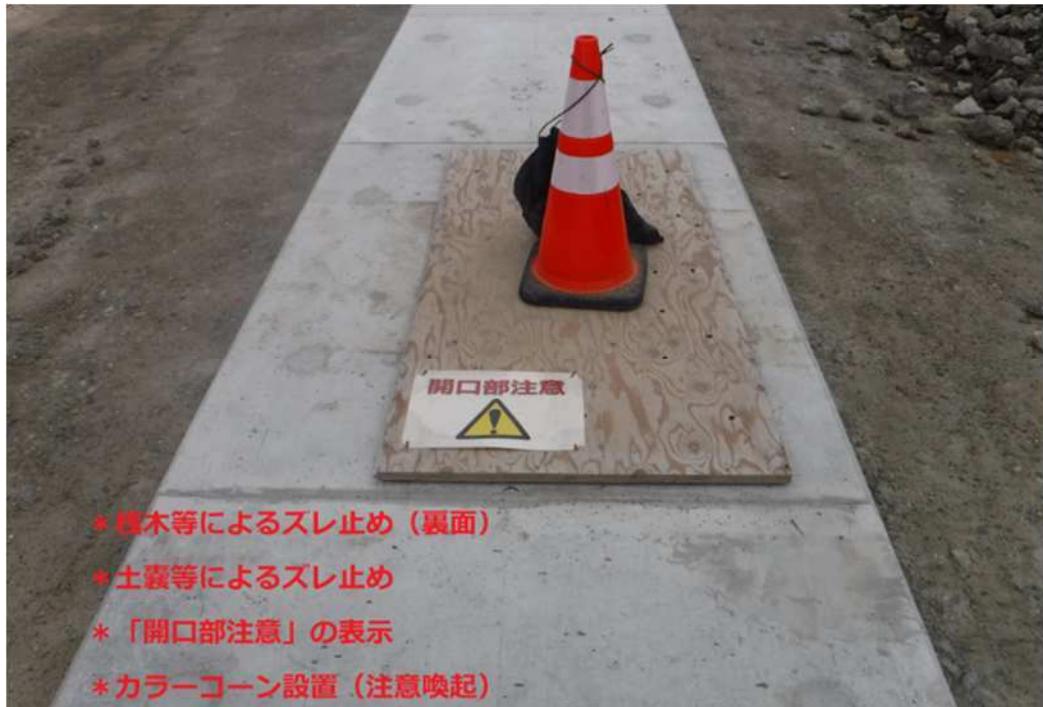
### 事例4【 墜落・転落災害防止に関する見える化 】

#### 危険箇所（開口部）の見える化

ボックスカルバート等の開口部からの転落防止のため、開口部の見える化を図った。また、養生方法については手順を明確にしている。

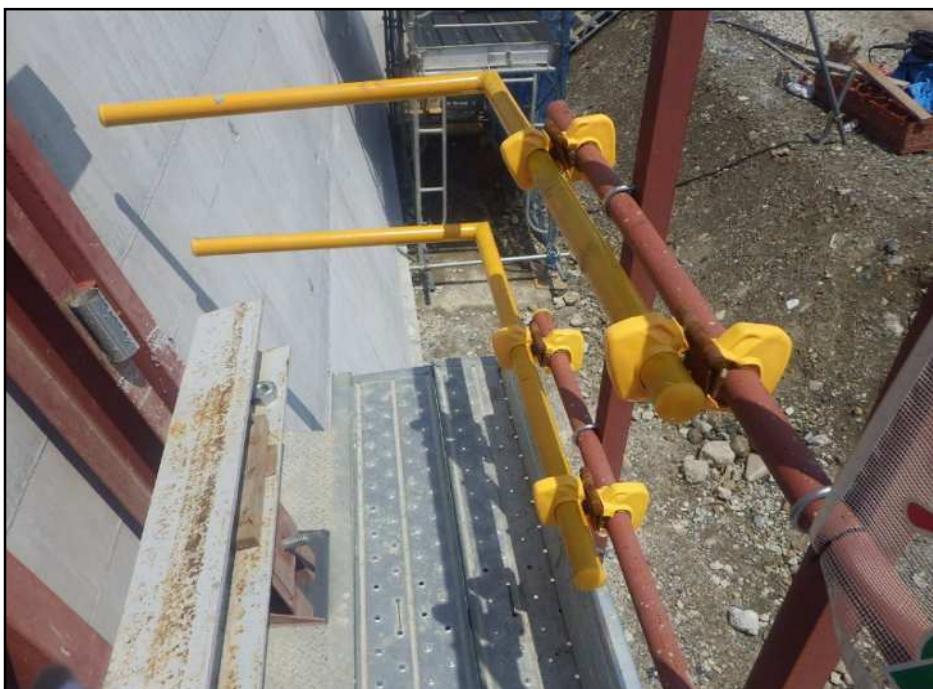
## 事例5【 墜落・転落災害防止に関する見える化 】

### 危険箇所の見える化（安全対策の見える化）

ダムフォーム型枠の足場端部の手摺を黄色で明示し、目に付きやすいようにした。

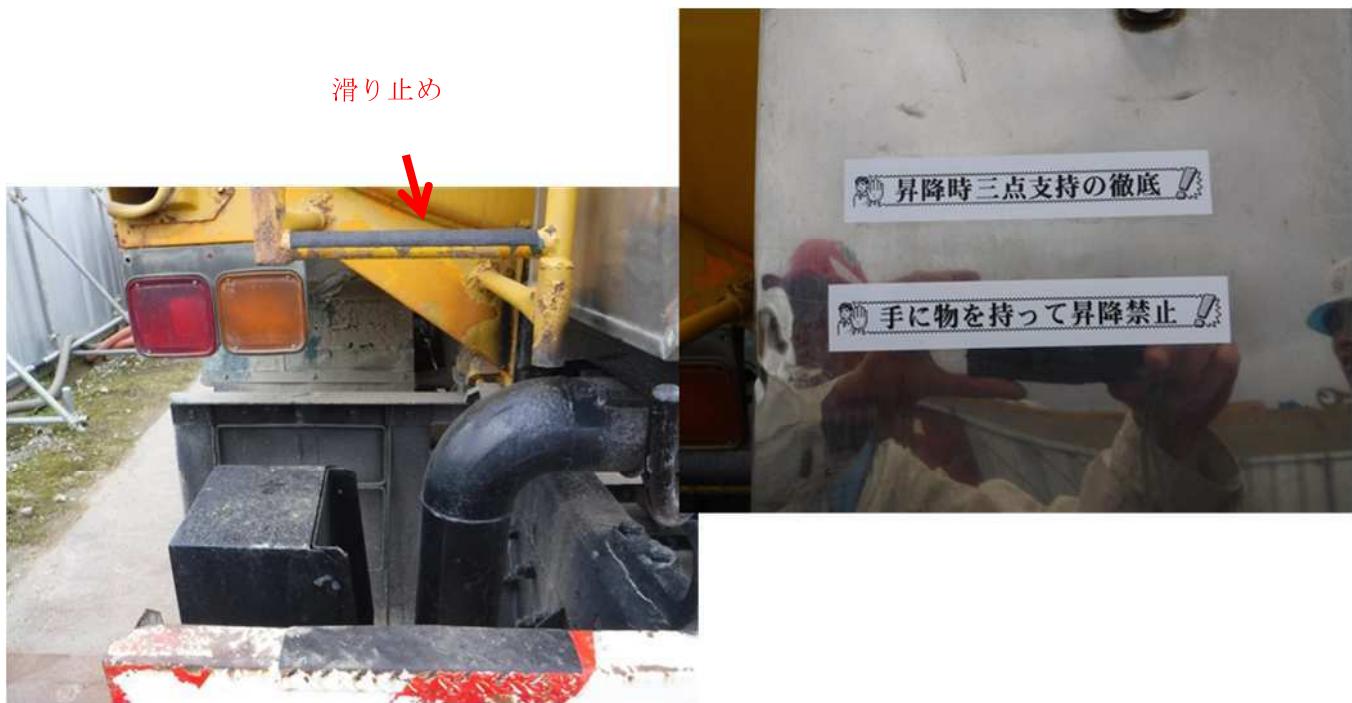
## 事例7【 墜落・転落災害防止に関する見える化 】

### 危険箇所（散水車タンクへの昇降ステップ）とその安全対策・注意喚起の見える化

散水車への昇降時の滑り転倒・踏み外し防止としてステップの滑り止め及び昇降時の注意喚起をした。

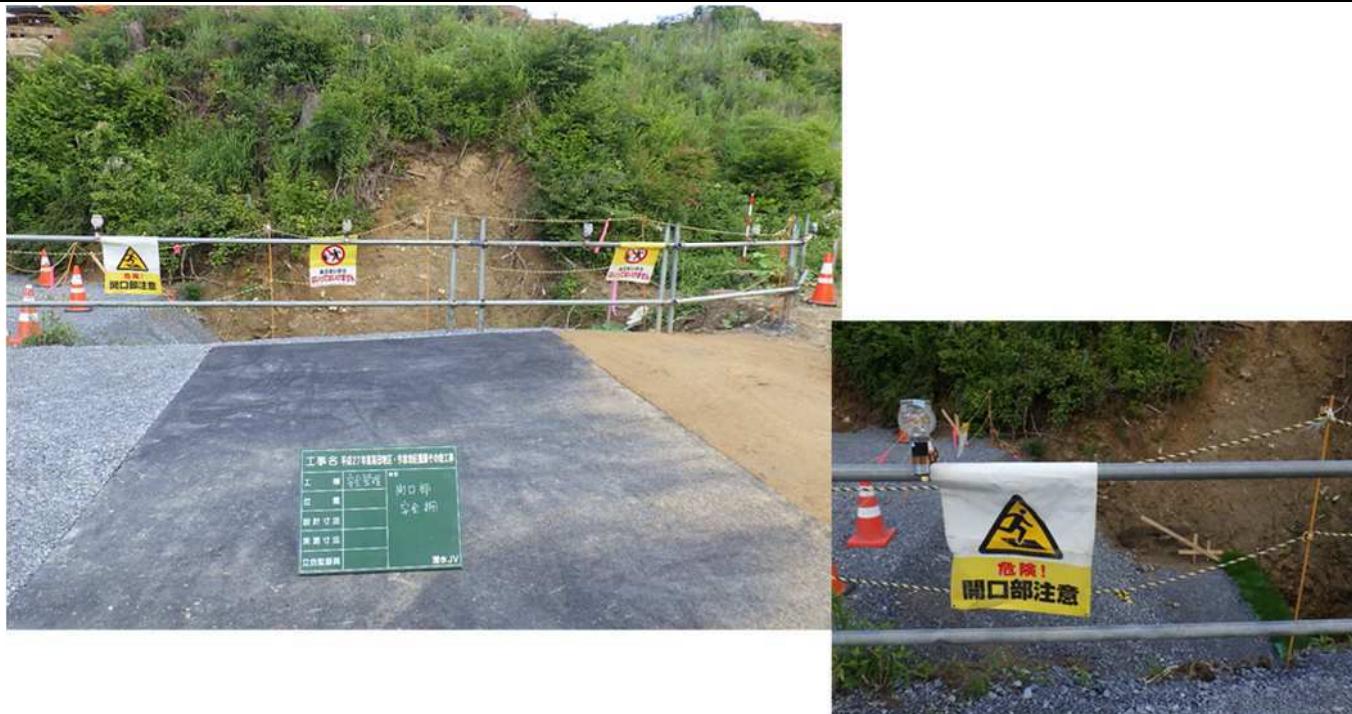
## 事例8【 墜落・転落災害防止に関する見える化 】

### 危険箇所（法肩）とその安全対策・注意喚起の見える化

法肩に単管杭と単管で転落防止柵を設置し、注意喚起の標識を設置した。

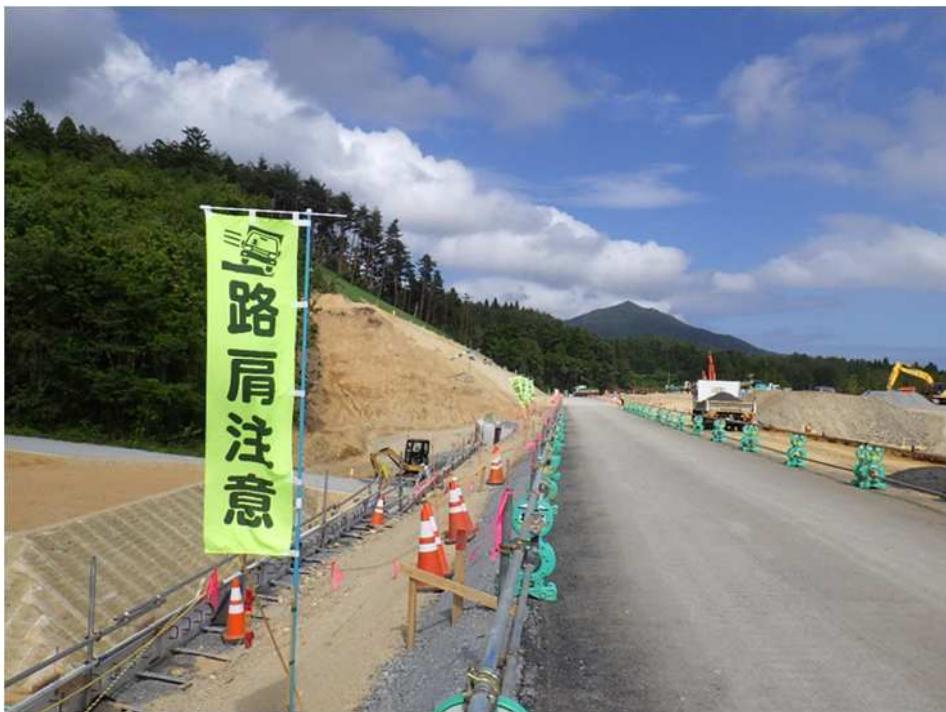
## 事例9【 墜落・転落災害防止に関する見える化 】

### 危険箇所（法肩）とその安全対策・注意喚起の見える化

法肩に単管杭と単管で転落防止柵を設置し、注意喚起の標識とのぼり旗を設置した。

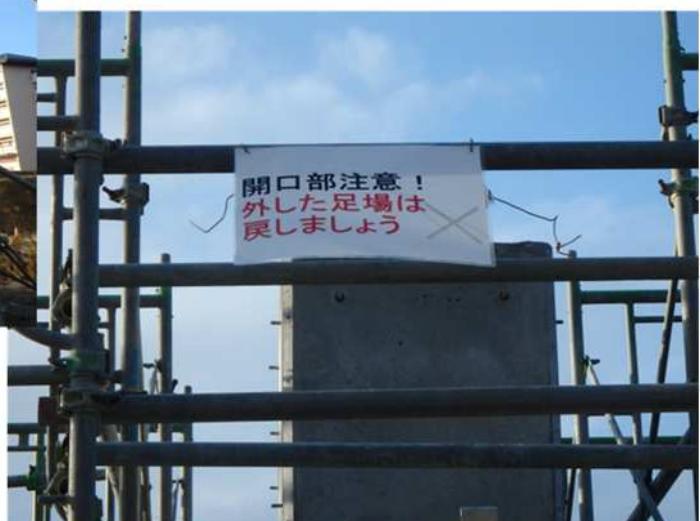
## 事例 1 2 【 墜落・転落災害防止に関する見える化 】

### 安全ルール（足場作業）の見える化

資材荷揚げ等で止むを得ず開口部を使用後、戻すのを忘れて墜落することを防止するために、注意喚起の標識を設置した。

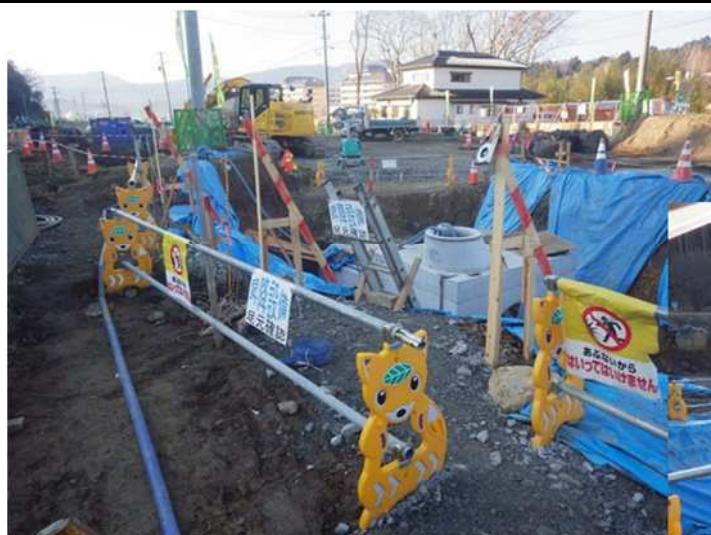
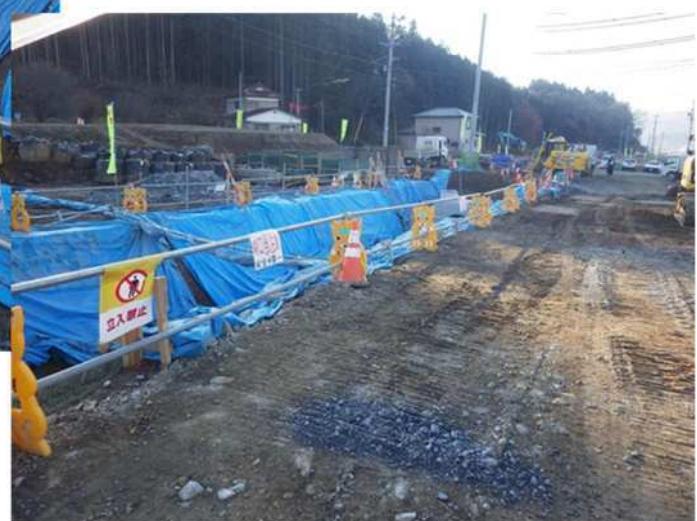
## 事例16【墜落・転落災害防止に関する見える化】

### 安全ルール（昇降箇所の設定とその場所の周知）の見える化

掘削作業に於いて、立入禁止柵を隙間なく設置し昇降箇所を決め、開口からの転落防止措置を行った。(又、放置期間が長くなる箇所においては、法面養生を行った。)

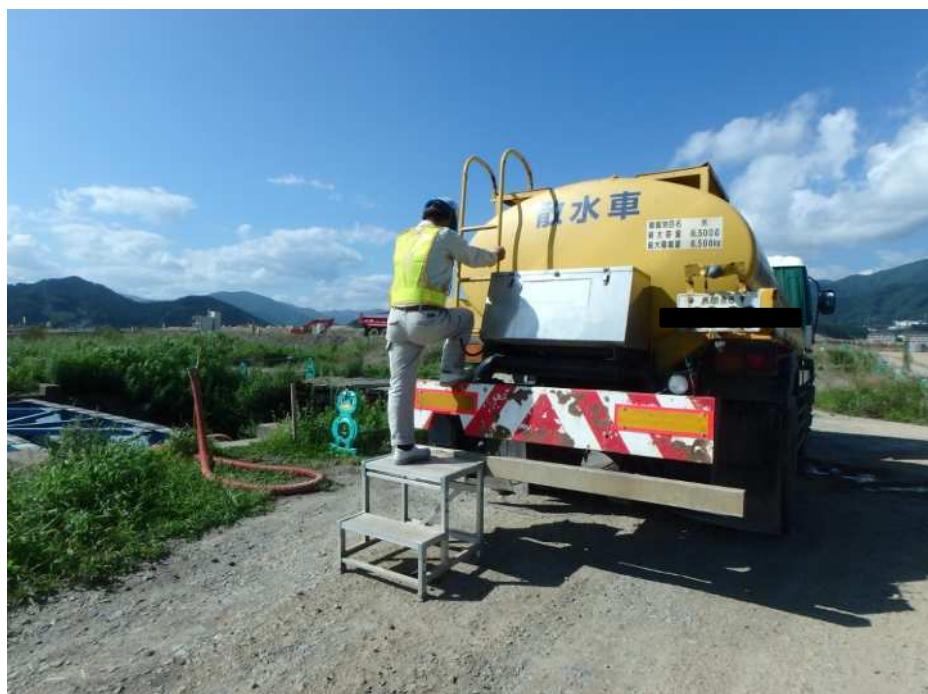
## 事例 17 【 墜落・転落災害防止に関する見える化 】

### 安全設備（昇降階段）の見える化

散水車（8T車）ハッチへの昇降時、段差が大きいので各給水箇所に専用の階段を用意して昇降時に必ず使用するようにした。

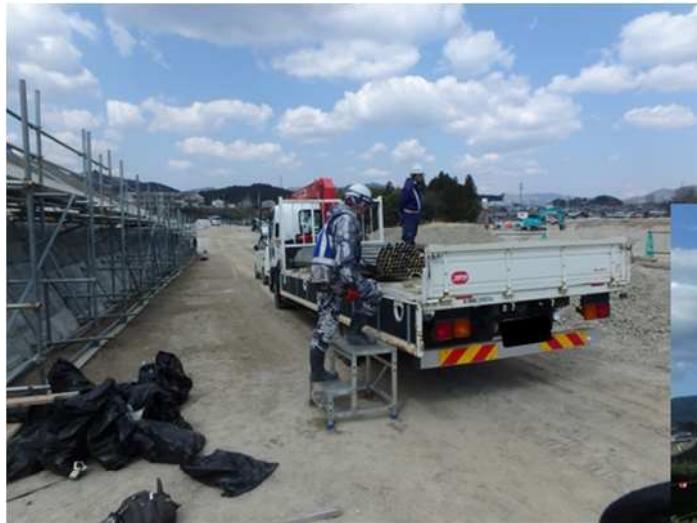
## 事例 18 【 墜落・転落災害防止に関する見える化 】

### 安全設備（昇降階段）の見える化

トラック積載型クレーンへの昇降を階段式（アオリを切った時）とタラップ式（アオリを切らない時）にして使用した。

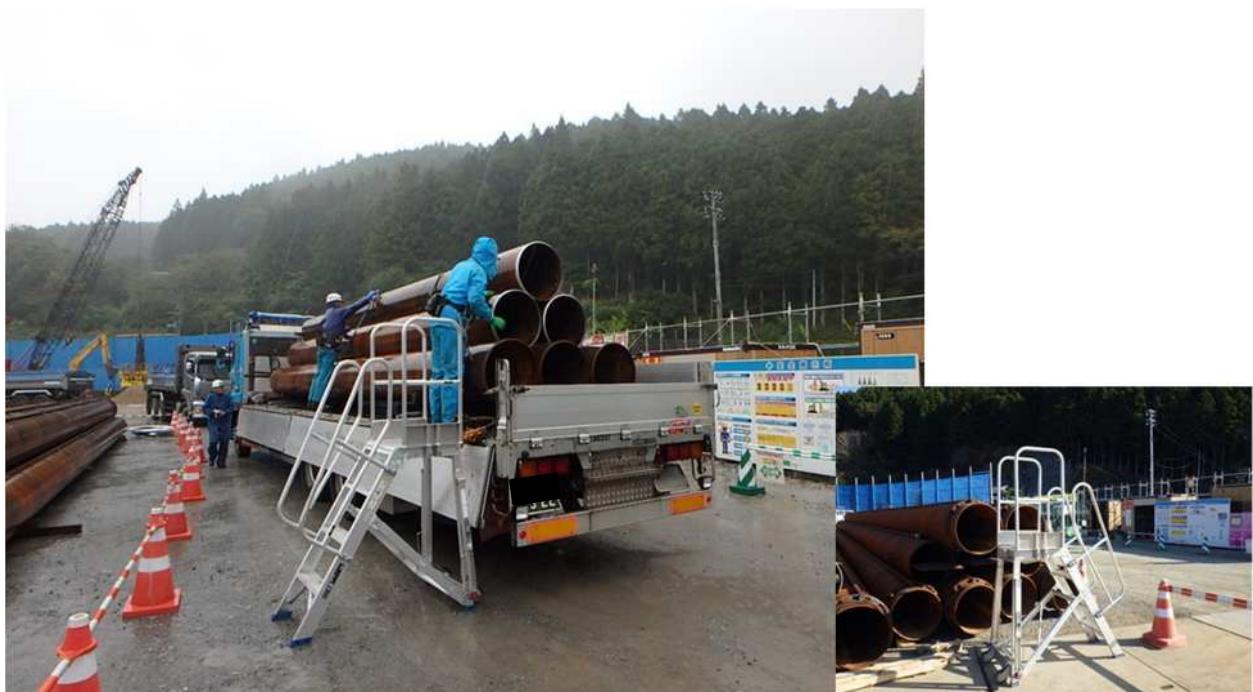
## 事例19【 墜落・転落災害防止に関する見える化 】

### 安全設備（材料搬入時のトラックへの昇降設備の設置）の見える化

鋼材等材料の搬入時に荷台へ昇降する際、専用梯子を常時目の付く所へ準備する事により荷台からの飛び降り等による災害防止を図る事とした。

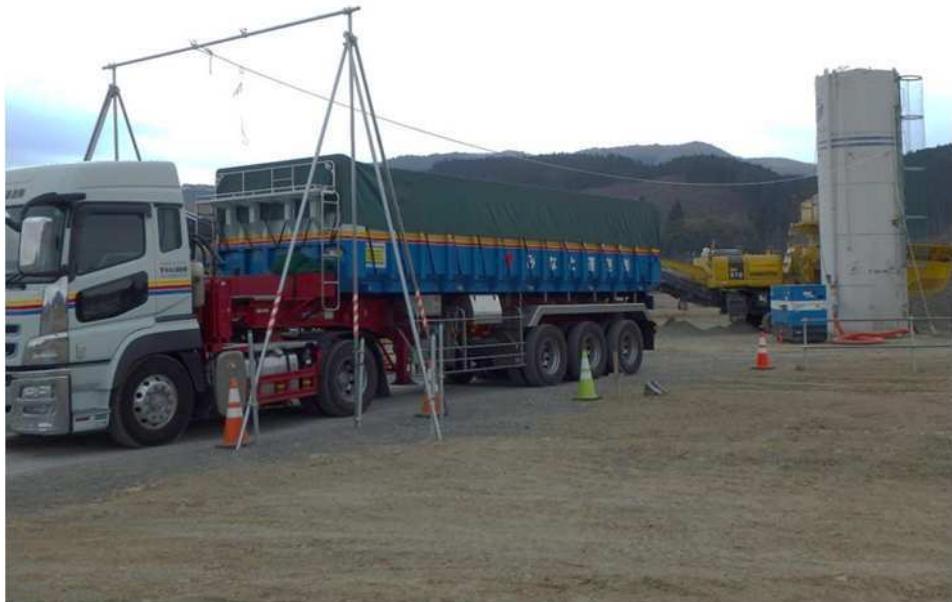
## 事例21【 墜落・転落災害防止に関する見える化 】

### 安全設備（安全帯取付設備）の見える化

セメントサイロを利用して親綱を設置し、車上のシートを掛ける時に安全帯を使用した。円輪を使用して、移動出来るようにした。

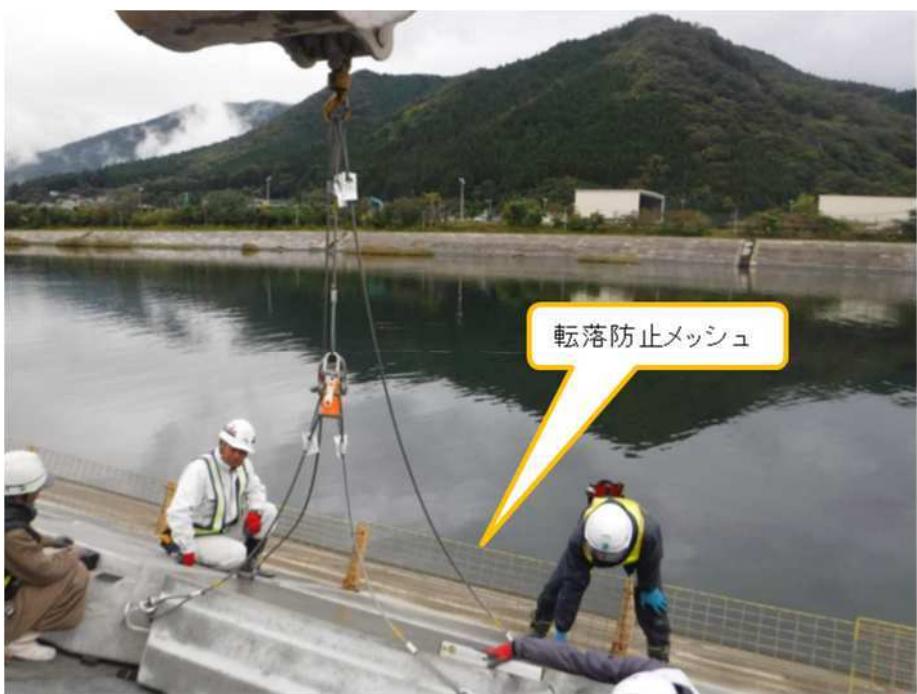
## 事例22【 墜落・転落災害防止に関する見える化 】

### 安全設備の見える化

被覆護岸工（勾配1:2）の際に足を滑らせて転倒した際、川への転落を防ぐ。端太角、OKマットを利用。視覚的にも安心感がある。

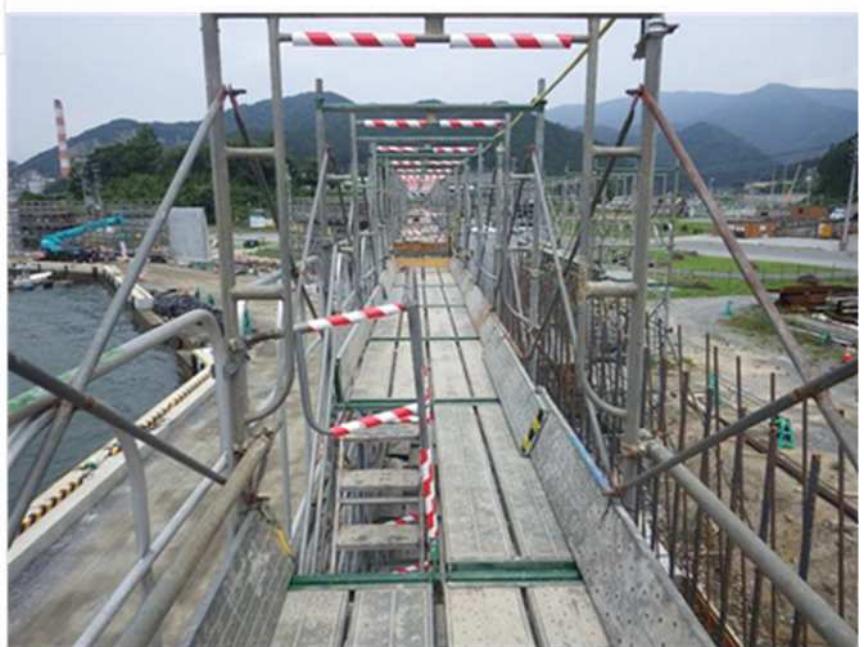
## 事例27【 転倒災害防止に関する見える化（安全通路、整理整頓を含む）】

### 危険箇所（足場頭上）の見える化

足場上を通行する際、頭上のバーがわかりにくく、頭をぶつけてしまう。  
赤白のトラ管カバーを設置すると、頭上のバーがわかり易くなる。

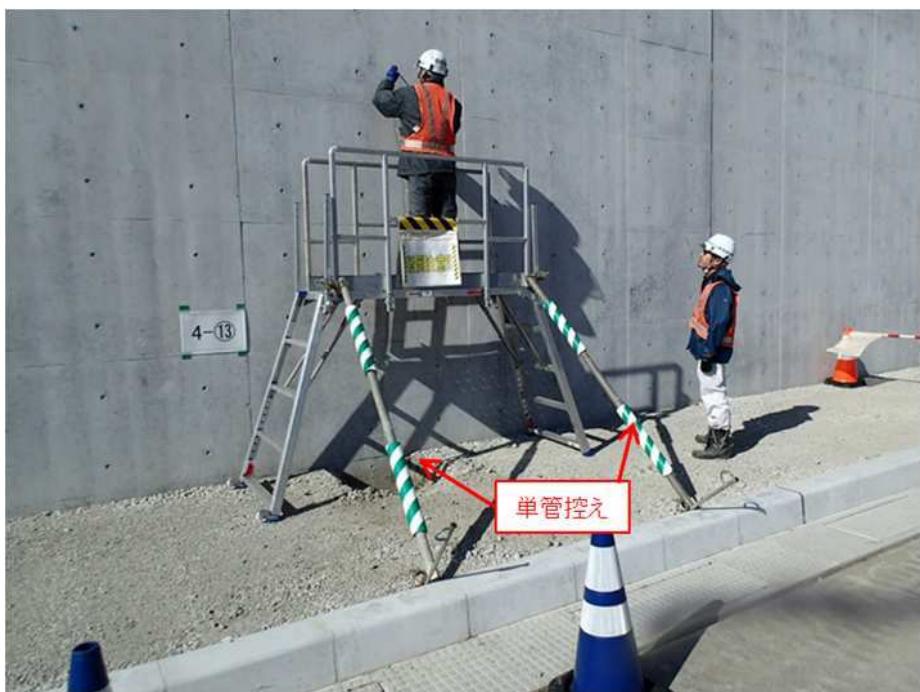
## 事例28【 転倒災害防止に関する見える化（安全通路、整理整頓を含む）】

### 危険箇所（控え単管）と注意喚起の見える化

（可搬式作業台上での作業で、地盤に勾配があることから、控え単管を2箇所取り付け、作業台の転倒防止対策をしているが）  
控え単管に躊躇ないように見やすい覆いを取り付けた。

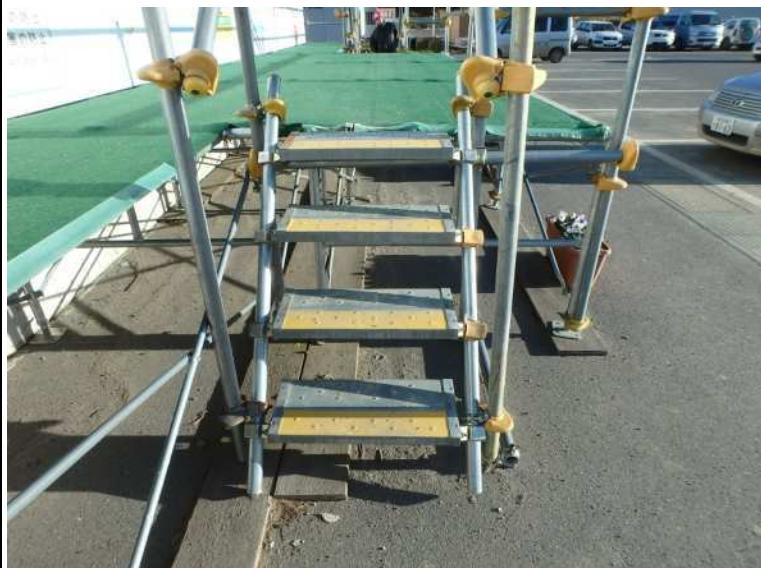
## 事例29【 転倒災害防止に関する見える化（安全通路、整理整頓を含む）】

### 危険箇所（階段ステップ）とその安全対策（滑り止め）の見える化

冬期及び雨天時の昇降時、足が滑り、転倒しそうになったので、対策として、すべり止めテープ（シマ鋼板用　巾=10cm）を階段ステップに貼り付けた。

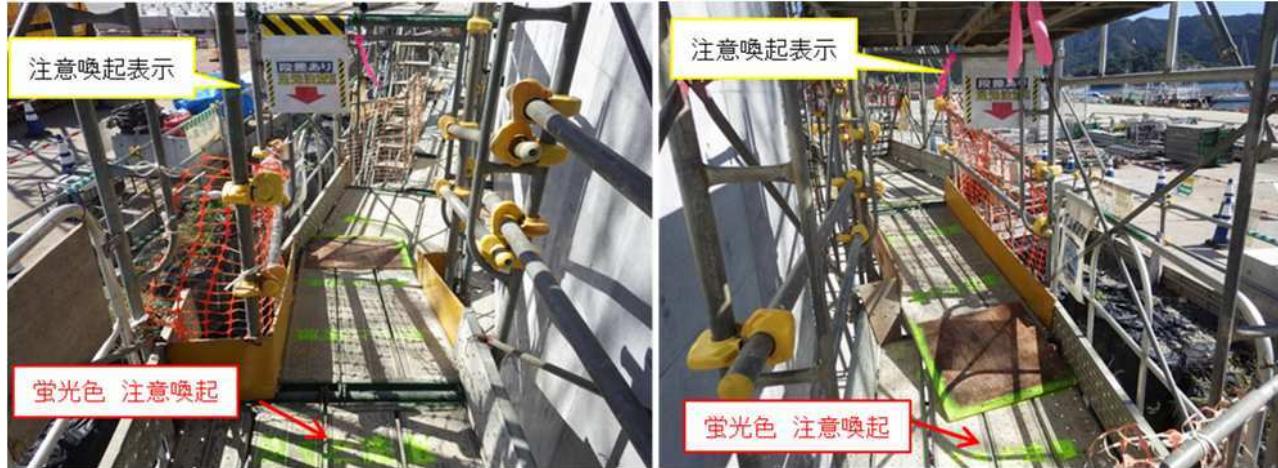
## 事例30【 転倒災害防止に関する見える化（安全通路、整理整頓を含む）】

### 危険箇所（足場上の段差と折曲箇所）と注意喚起の見える化

- 枠組足場にできた段差と折曲箇所に、  
◆ 目線の高さには注意喚起表示板の設置  
◆ 足元には蛍光色で注意喚起表示  
をして足場からの転倒転落防止対策をした。

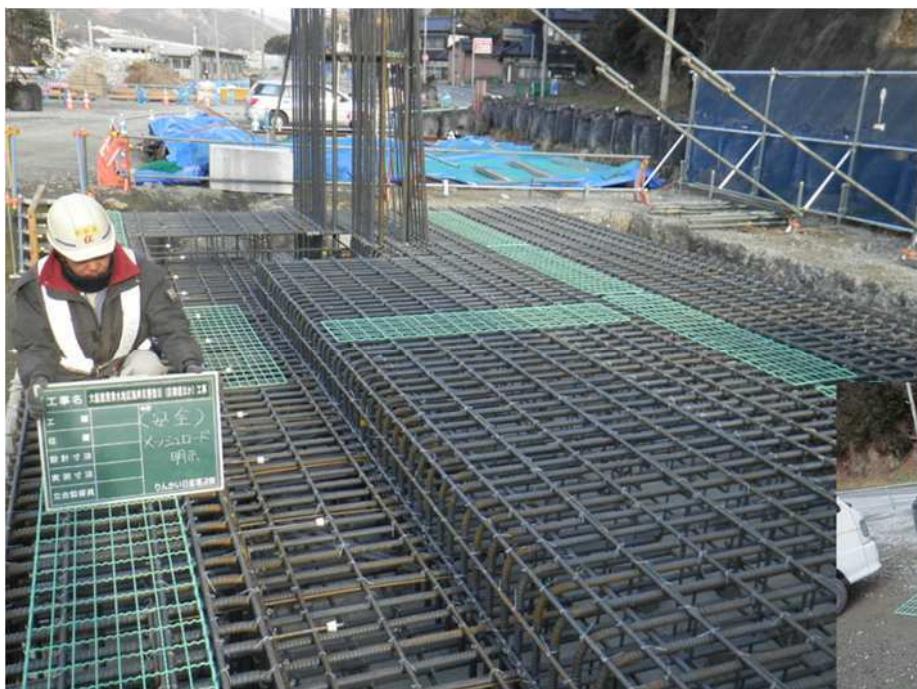
## 事例3 2 【 転倒災害防止に関する見える化（安全通路、整理整頓を含む）】

### 危険箇所（鉄筋上に設置した安全通路（メッシュロード））とその安全対策の見える化

鉄筋上の安全通路としてメッシュロードを設置したが鉄筋とメッシュロードの色が類似しており分かりづらい為、メッシュロードに当作業所ルールの安全通路は緑系と言う事でペンキで着色し分かり易くした。

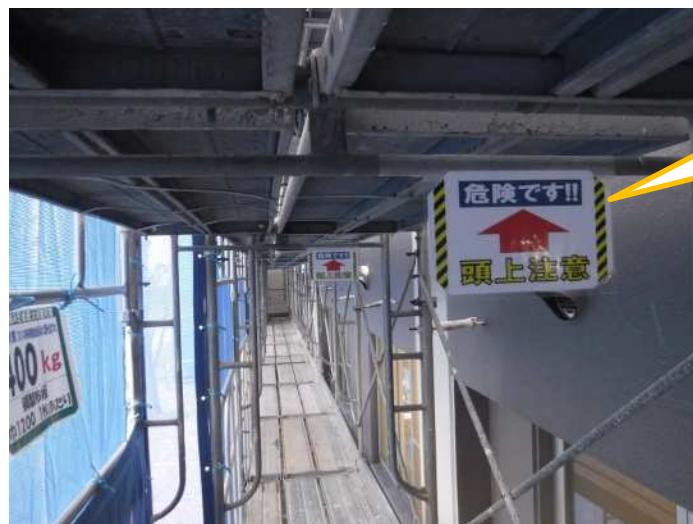
## 事例3 4 【 転倒災害防止に関する見える化（安全通路、整理整頓を含む）】

### 危険箇所（足場の頭上）とその注意喚起の見える化

外部足場の階段部分では、W1200 枠を使用しており鳥居部分が低くなるため、頭上注意看板の取付けを行っている。

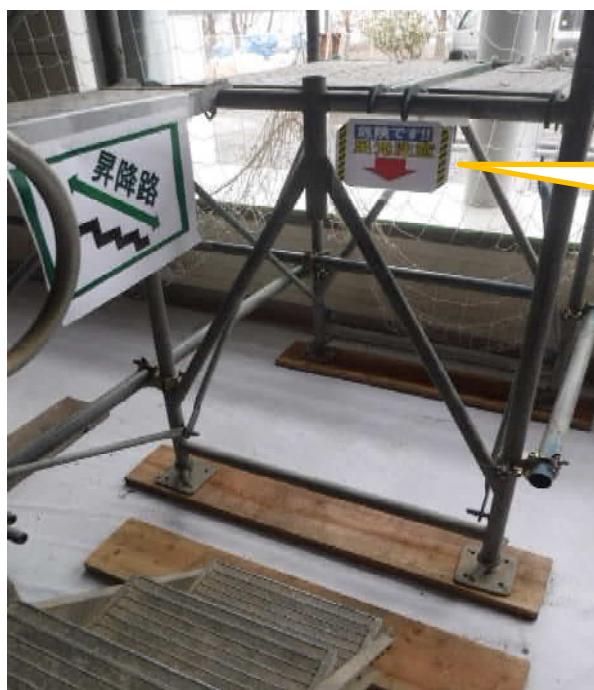
## 事例3 5 【 転倒災害防止に関する見える化（安全通路、整理整頓を含む）】

### 危険箇所（障害物）とその注意喚起の見える化

内部足場の昇降部分に調整枠を使用しているため足元注意看板の取付けを行っている。

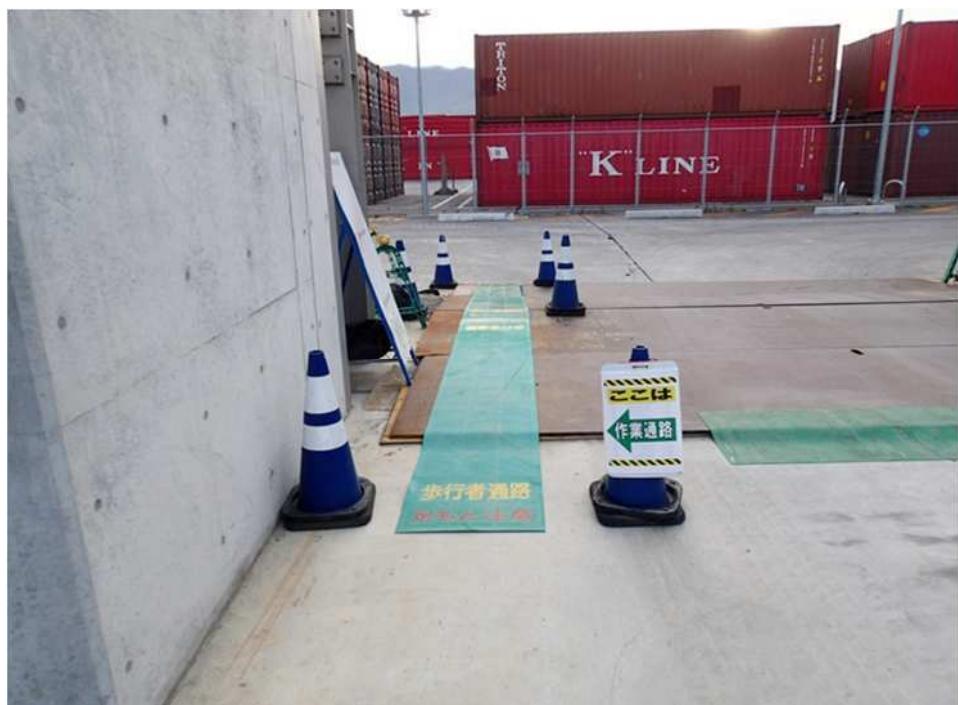
## 事例38【 転倒災害防止に関する見える化（安全通路、整理整頓を含む）】

### 危険箇所（通路）とその安全対策（安全通路）の見える化

敷き鉄板上の作業通路に勾配があり、雨の日は滑ることが予想されることから、ゴムマットを敷設して滑りによる転倒防止対策とした。

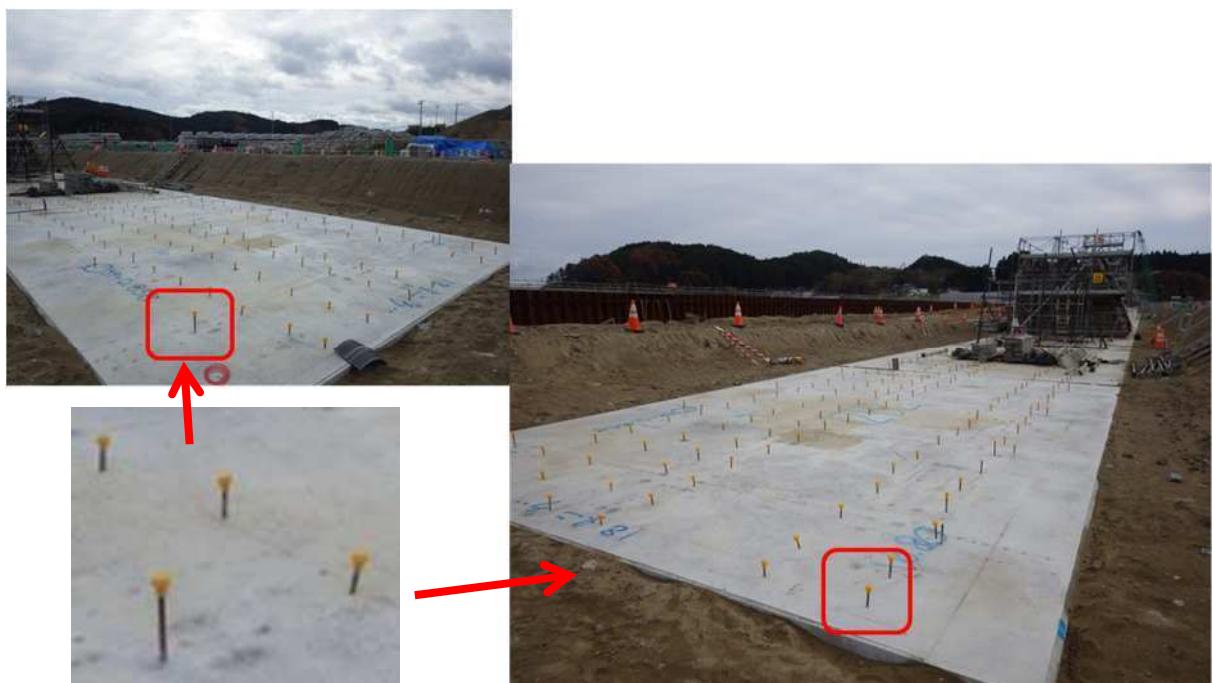
## 事例39【 転倒災害防止に関する見える化（安全通路、整理整頓を含む）】

### 危険箇所（差筋による躓き・転倒）の見える化

躯体コンクリートの差筋（全箇所）に鉄筋カバーを取付け、躓き転倒防止を図り、安全作業を推進している。

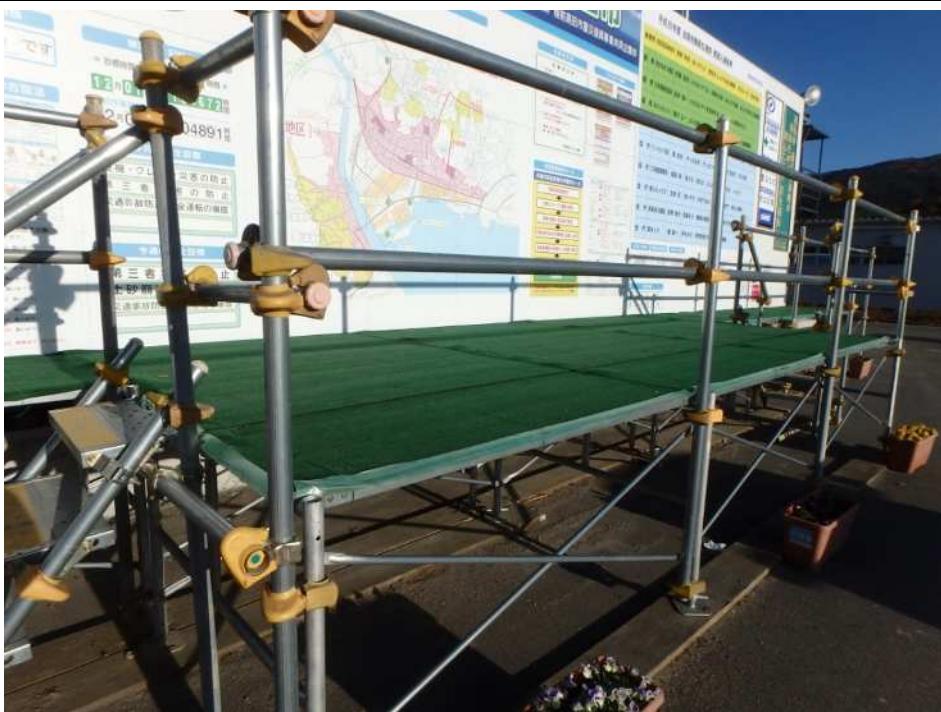
## 事例41【 転倒災害防止に関する見える化（安全通路、整理整頓を含む）】

### 安全対策（滑り止め）の見える化

冬期は鋼板なので積雪時に滑り易いため、滑り止めマットを設置した。  
また、夏期は日差しの照り返しで暑さが増すため、その対策にもなる。

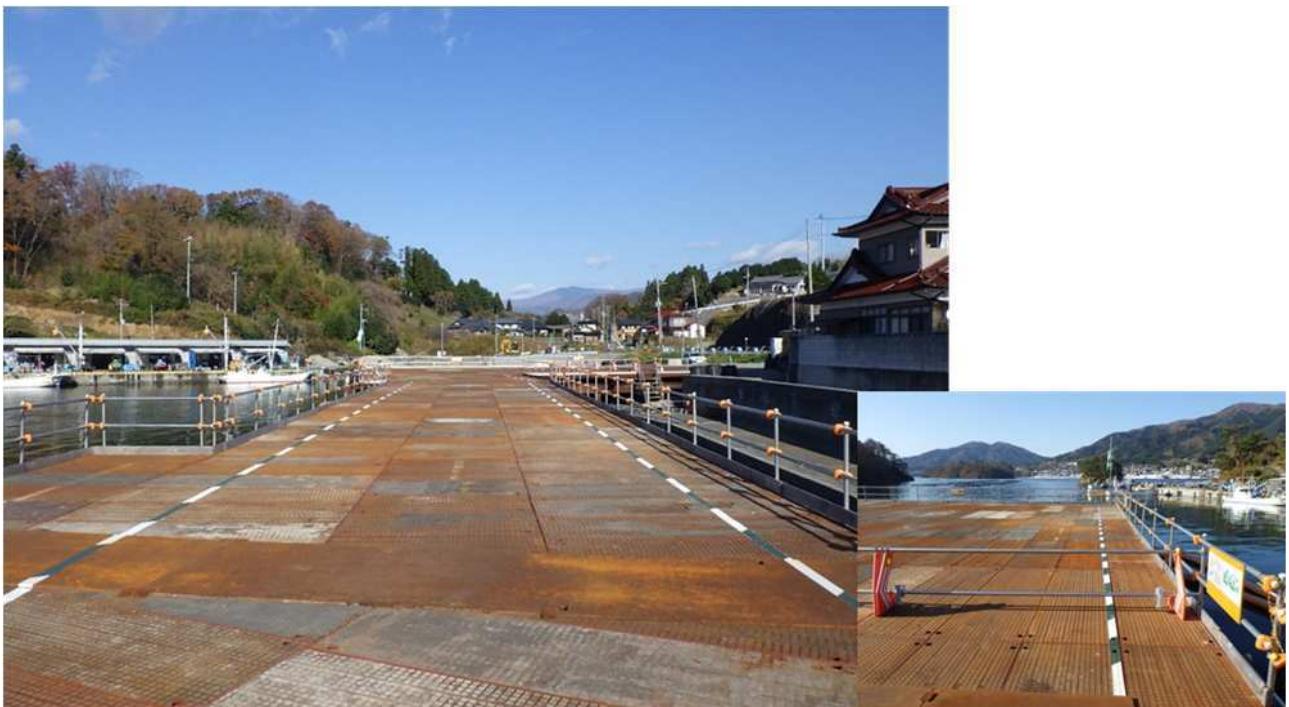
## 事例4 5 【 転倒災害防止に関する見える化（安全通路、整理整頓を含む）】

### 安全対策（安全通路の設定とその周知）の見える化

仮桟橋上、安全通路の明示をする際、カラーコーン等では強風時転倒の恐れが有り、又、作業帯が狭隘となってしまう為、ペンキにて着色し分かり易くした。

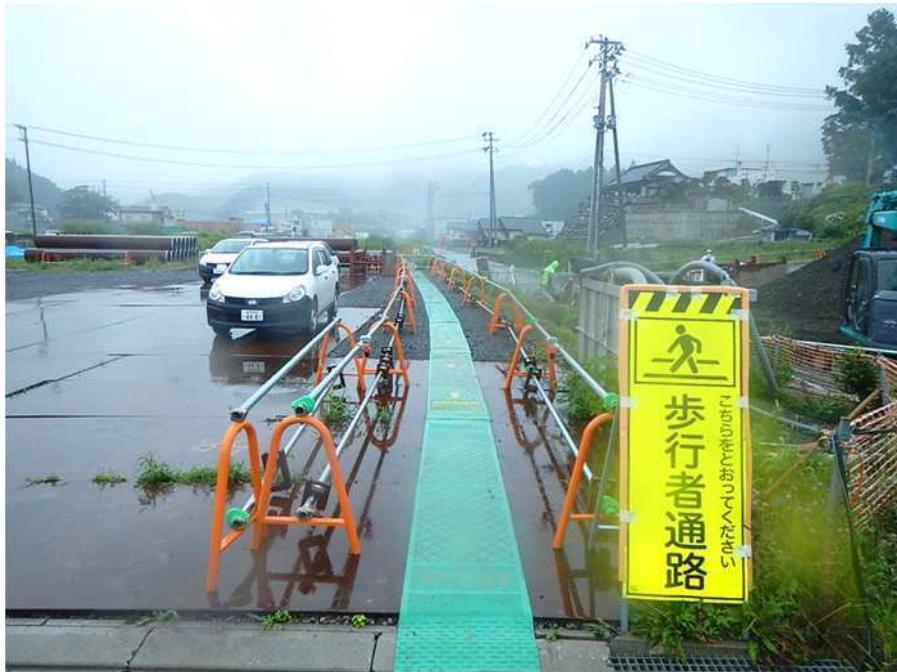
## 事例4 6 【 転倒災害防止に関する見える化（安全通路、整理整頓を含む）】

### 安全対策（安全通路）の見える化

市道の通行止め規制に伴い、隣接工場への通退勤時の歩行ルートを確保するため、両側を単管バリケードとした歩行者通路を設置し、看板による明示と、つまづき・転倒防止のために歩行者用マットを敷設した。

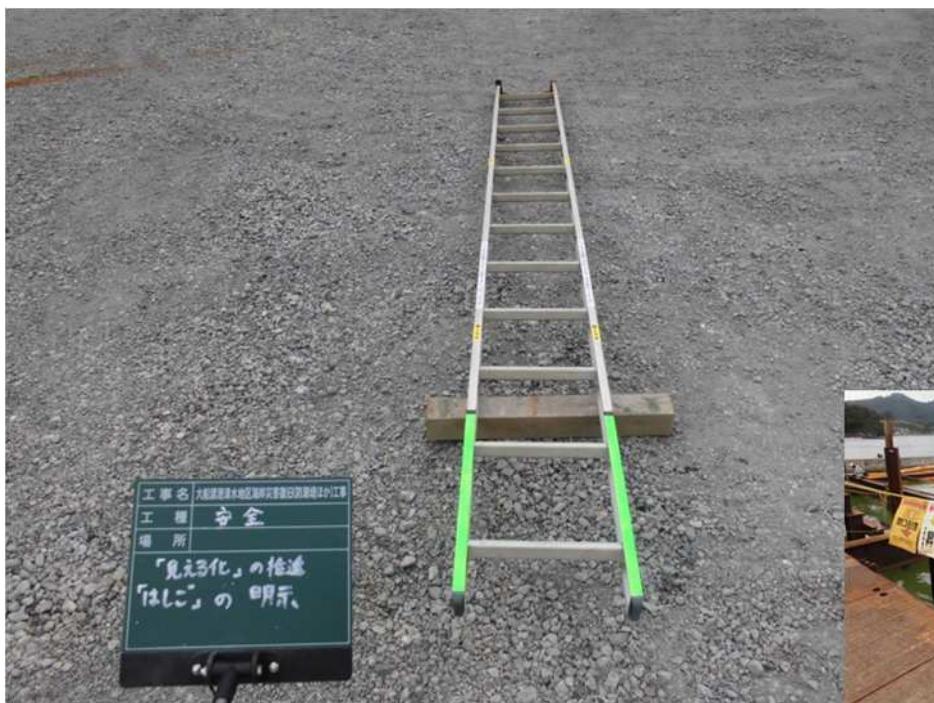
## 事例5 2 【 はしご・脚立に関する見える化 】

### 安全ルール（はしご使用基準）の見える化

はしご設置時、「突出長 60 cm以上」を確保する上で、60 cmの目安をマーキングし、目安以上突出させるよう分かり易く「見える化」した。

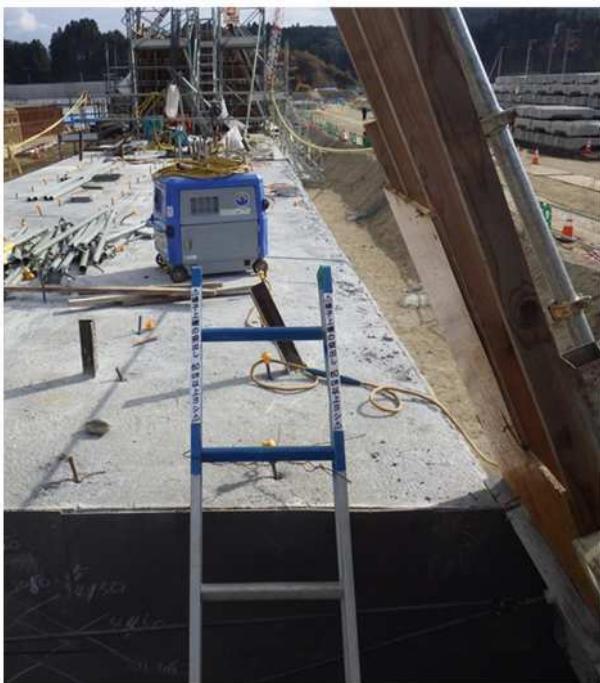
## 事例53【はしご・脚立に関する見える化】

### 安全ルール（はしご使用基準）の見える化

梯子使用の際、梯子上端の突出し不足を防止するために突出し 60 cm の箇所に青色で着色し、「梯子上端の突出し 60 cm 以上ヨシ」の注意喚起表示することで、突出し長さを確保出来るようにしている。

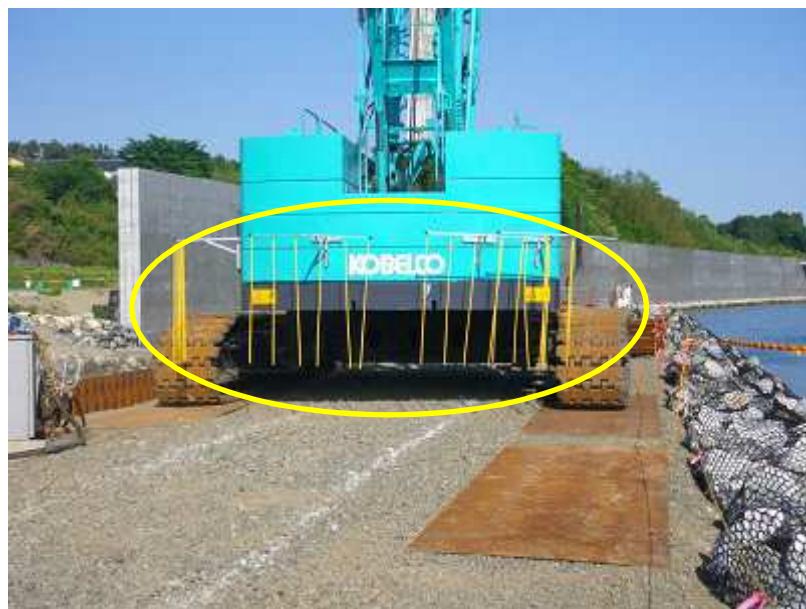
## 事例57【建設機械の災害防止に関する見える化】

危険箇所（移動式クレーンの後部旋回体）とその安全対策（接触防止措置）の見える化

作業員が「セーフティーブラボー」に近づくとプラスチックチューブに接触することにより危険を感知し災害を未然に防ぐ。

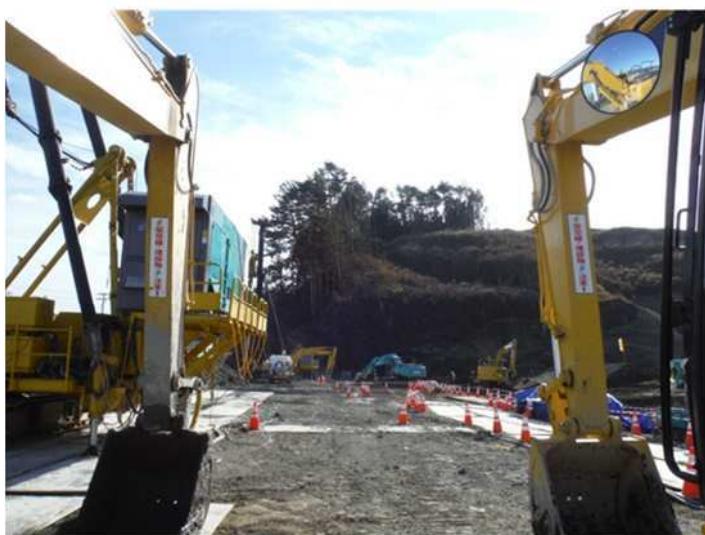
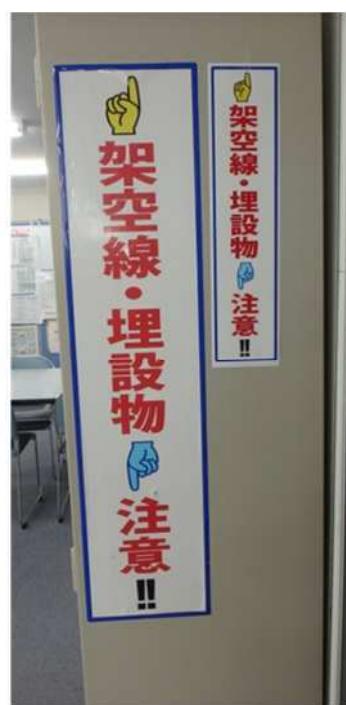
## 事例58【建設機械の災害防止に関する見える化】

注意喚起（インフラ破損防止）の見える化

場内入場の全ドラグショベル（約200台）のオペレーターがインフラへの意識を高めるようシールを貼付した。  
シールを大・小2種類用意し、0.45m<sup>3</sup>以上は大・0.25m<sup>3</sup>以下は小のシールを貼付した。

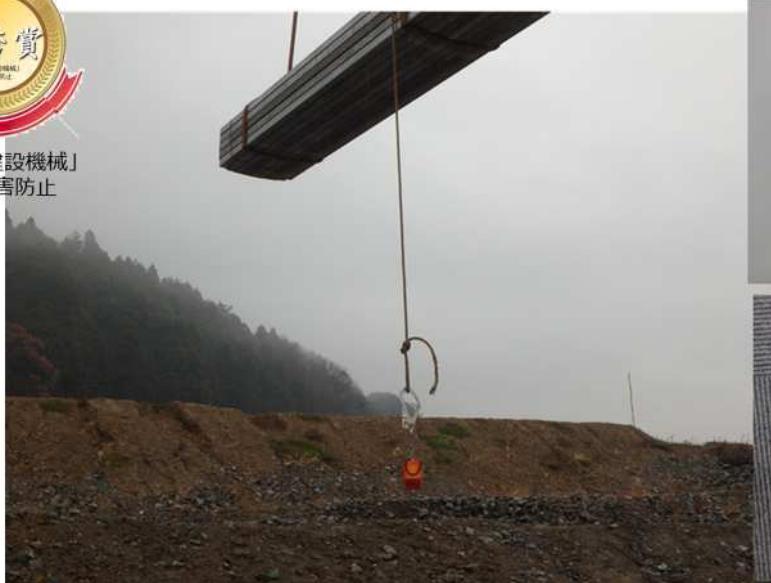
## 事例 6 4 【 建設機械の災害防止に関する見える化 】

### 吊荷移動時の注意喚起の見える（聞こえる）化

吊荷移動時、介錯ロープの先端に取付けてスイッチを入れると、警告音と音声で周囲の作業員に吊荷の移動中を周知できる。

（単2乾電池4本使用。玉掛後に介錯ロープの先端に取付けスイッチを入れるとピピピという警報音と「吊荷が移動中です。ご注意ください（約90デシベル）」の音声が鳴り、周囲の作業員に注意喚起をすることができる。）

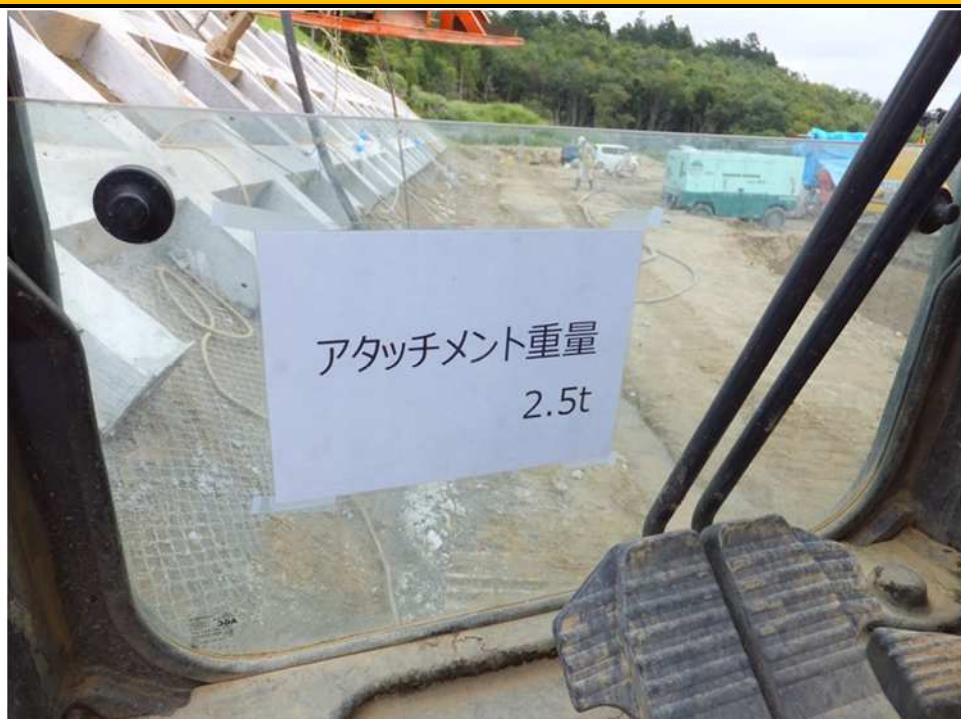
## 事例66【建設機械の災害防止に関する見える化】

### 安全ルールの見える化（ドラグショベルのバケットアタッチメントの重量表示）

ドラグショベルのバケットアタッチメントの重量表示を運転手の見やすい位置に表示した。

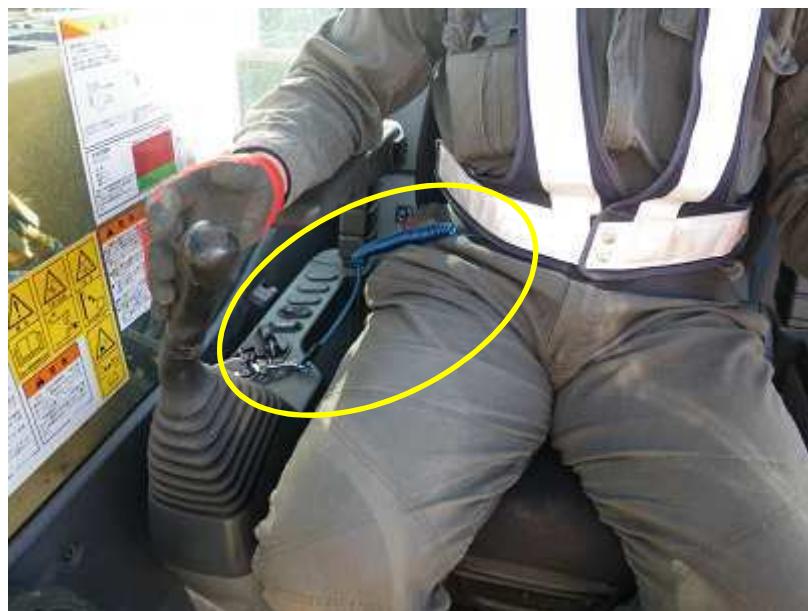
## 事例 6.7 【 建設機械の災害防止に関する見える化 】

### 安全対策（作業中の離脱防止）の見える化

エンジンをかけたまま運転席を離れないように、エンジンキーにはストリングキーを使用。

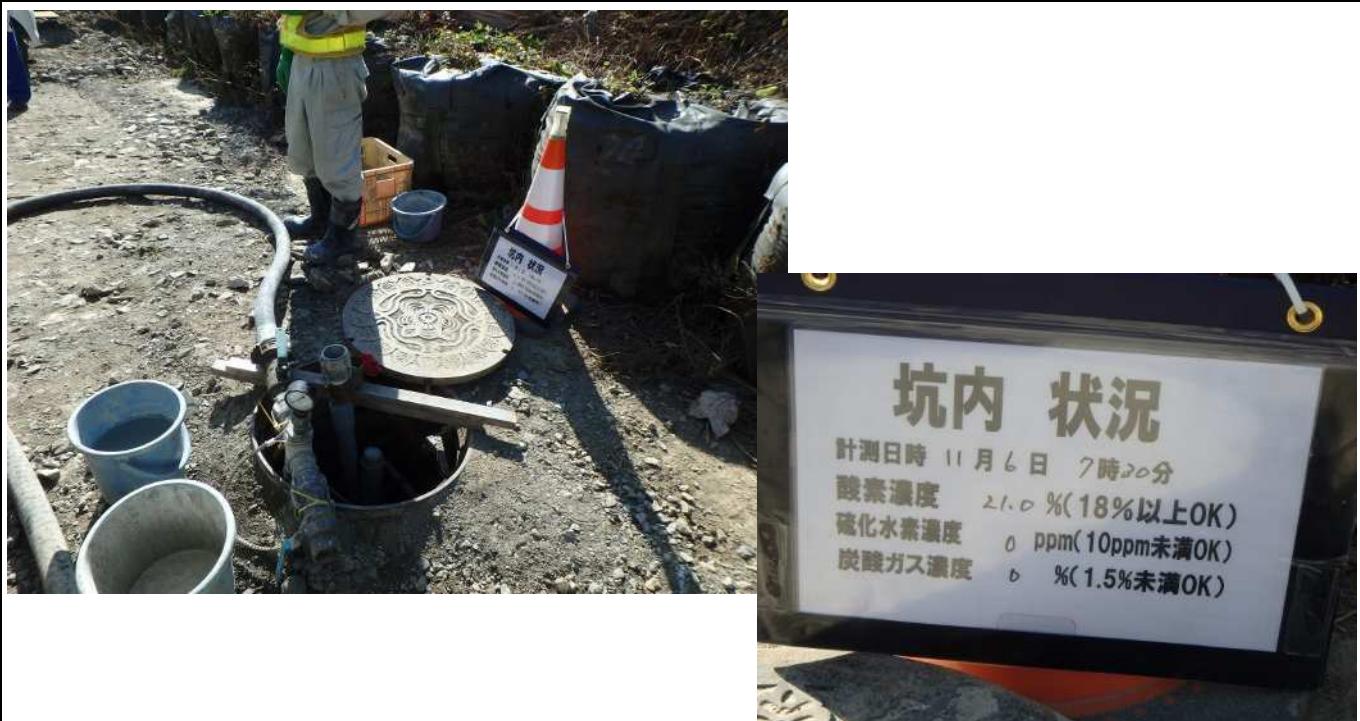
## 事例70【その他 の見える化】

### 情報（坑内作業における環境測定の表示）の見える化

坑内の酸素濃度等の測定結果を見易く表示した。
