# 『見える』あんぜん事例集

## 第4集

気仙地区復旧・復興関連大規模建設工事  
安 全 衛 生 等 連 絡 協 議 会

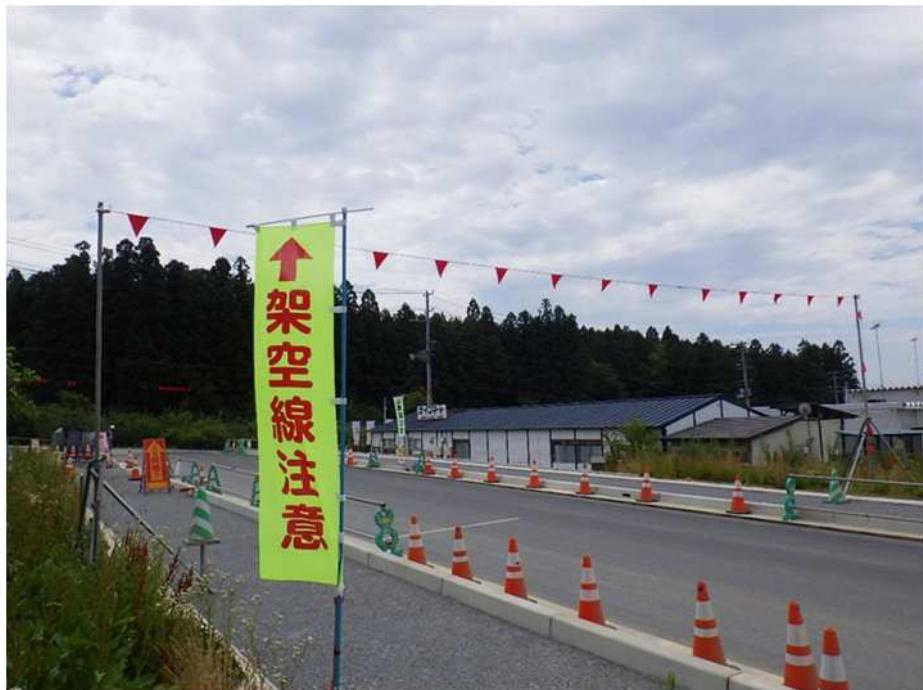
## 事例73【その他 の見える化】

### 危険箇所（架空線）と注意喚起の見える化

架空線 10m 手前に高さ規制ゲートとのぼり旗を設置して、注意喚起した。

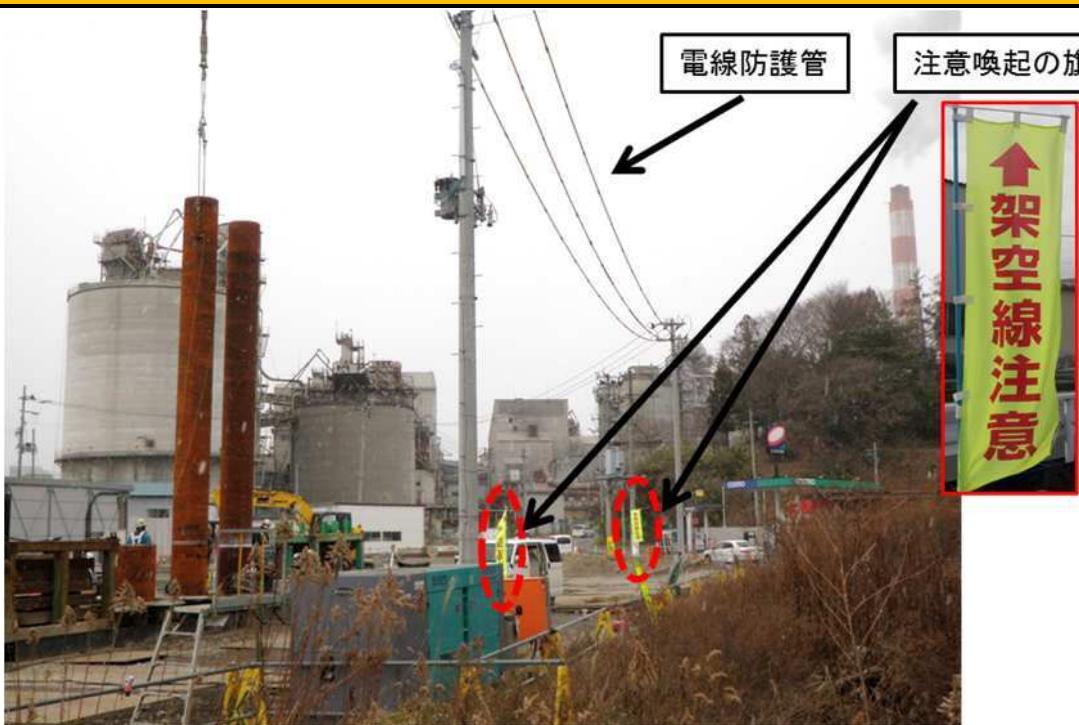
## 事例74【その他 の見える化】

### 危険箇所（架空線）と注意喚起の見える化

鋼管杭打設中の施工ヤード近くに、電柱および電線があり、クレーンによる鋼管杭の吊込作業時等には、この電線との接触の恐れがある。そこで、施工開始前に電線防護管を設置するとともに、『架空線注意』の旗を設置し、さらなる注意喚起を図った。

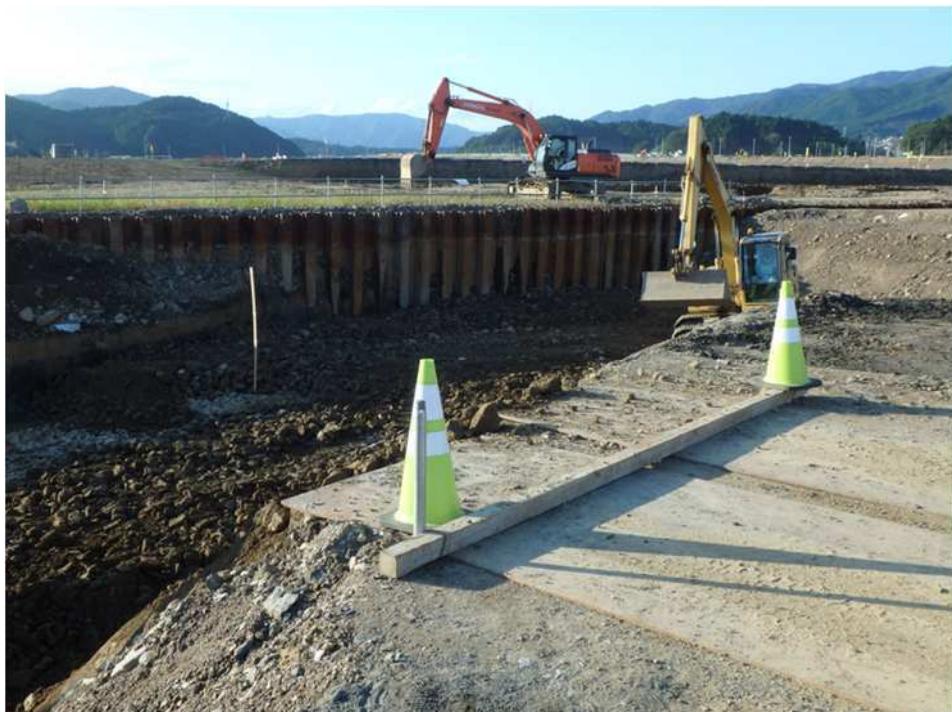
## 事例75【その他 の見える化】

### 危険箇所とその安全対策（埋戻し用ダンプの歯止めを設置）の見える化

ダンプ後退時の歯止めを設置した。後退時は誘導員も配置した。

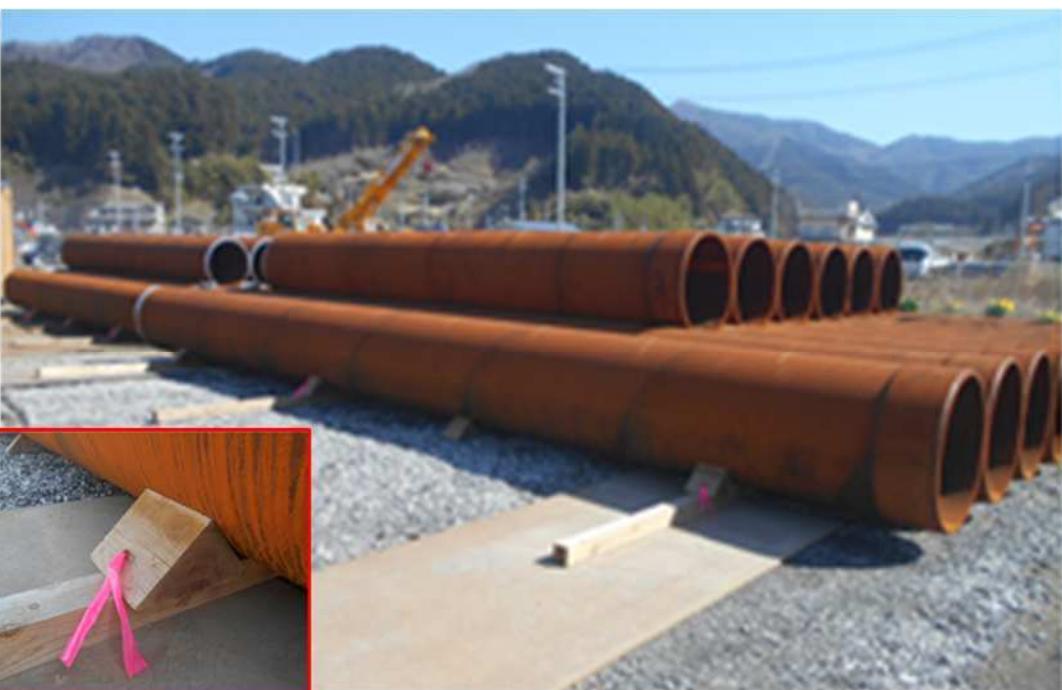
## 事例76【その他 の見える化】

### 安全対策（鋼管杭仮置時の滑動防止対策）の見える化

鋼管杭（φ800）の現場内への仮置時、滑動防止対策として、木製の大型キャンバーを釘止め固定し、さらにピンクのテープで明示した。
